ОСНОВНЫЕ ПРИЧИНЫ РАЗРУШЕНИЯ СТРОИТЕЛЬНЫХ КОНСТРУКЦИЙ ЗДАНИЯ ПРИ ВЗРЫВЕ ТЕХНОЛОГИЧЕСКОГО ОБОРУДОВАНИЯ И ОСОБЕННОСТИ ИХ ПОСЛЕДУЮЩЕГО ВОССТАНОВЛЕНИЯ

*НИП «Содействие предупреждению чрезвычайных ситуаций»,
г. Новокузнецк*

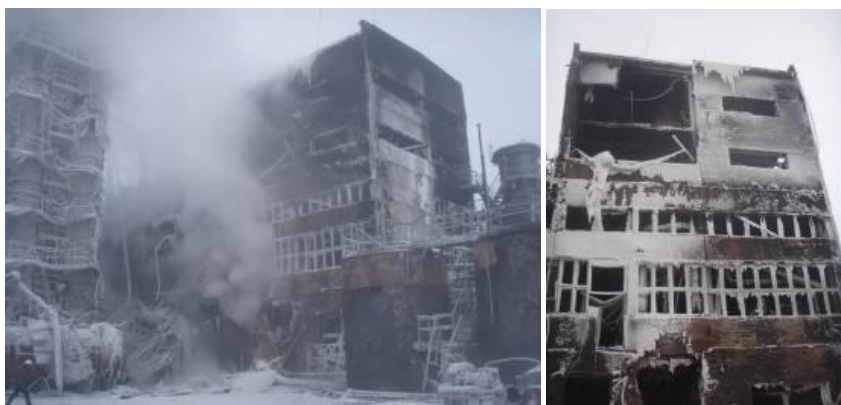
От взрыва куба-испарителя в здании участка ректификации бензола были выбиты полностью стекла, частично разрушены оконные переплеты. Пламя от возгорания бензола, вытекшего из куба, через выбитые от взрыва оконные проемы распространилось в помещения моечного отделения и помещения отделения дистилляции (рис. 4).

Рис. 4. Внешний вид здания в первые сутки после аварии

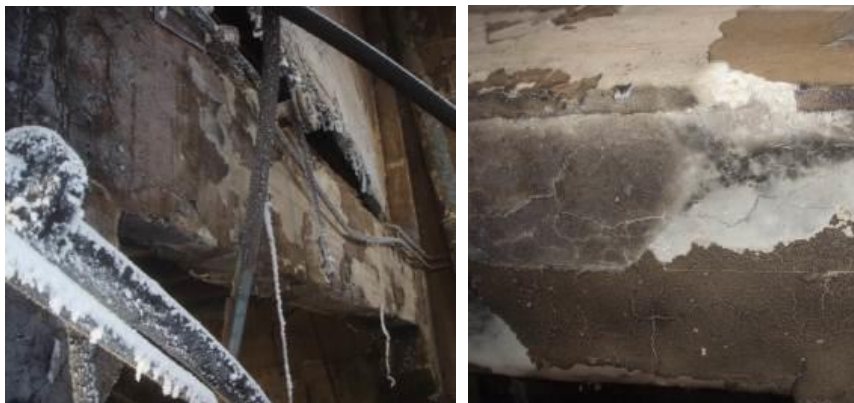
В результате аварии произошло частичное разрушение строительных конструкций здания. Повреждения и дефекты в основном были связаны с механическим повреждением конструкций при самом взрыве, а также длительным воздействием высоких температур в процессе пожара. В итоге конструкции одной из частей здания полностью потеряли свою несущую способность (рис. 5).

Рис. 5. Характерные разрушения строительных конструкций

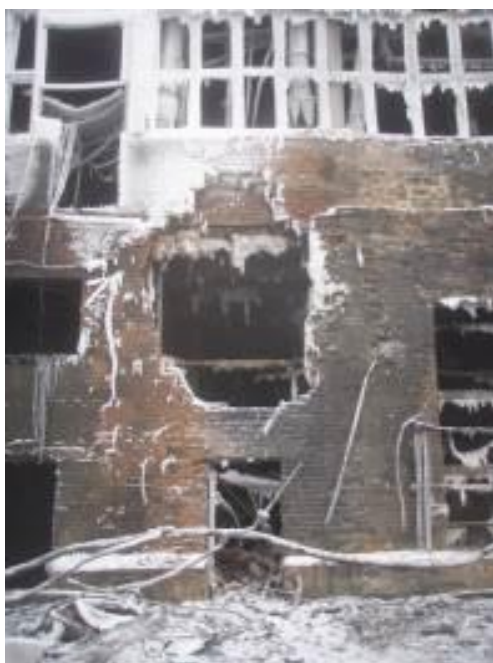
Одной из основных причин, повлекшей за собой столь масштабные разрушения конструкций является достаточно близкое расположение технологического оборудования (ректификационных колонн, кубовых емкостей), имеющего потенциальную взрывопожароопасность, от конструкций здания. При этом не предусмотрено никаких ограждающих защитных конструкций (экранов) по периметру этажерки с оборудованием, что как раз явилось бы важной составляющей, так как одним из следствий взрыва был удар оторвавшейся части куба в стену здания со сквозным ее разрушением (рис. 6).

Рис. 6. Последствие попадания в здание части технологического оборудования

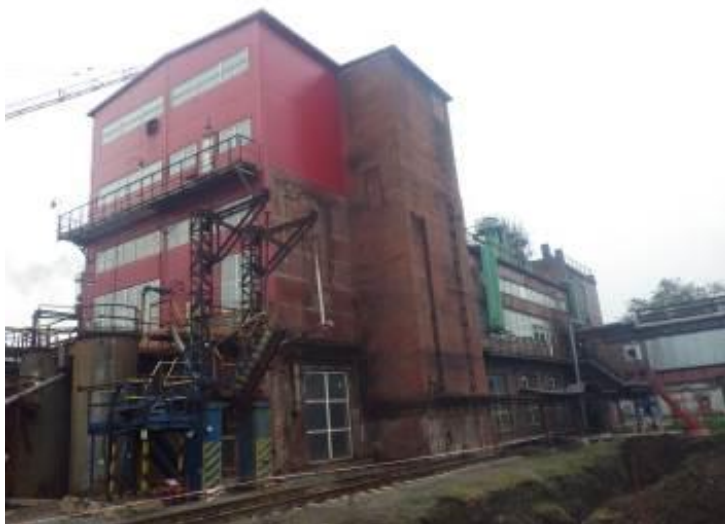
Таким образом, в качестве стенового ограждения, выполненного взамен разрушенных железобетонных ограждающих конструкций, проектом были заложены стеновые сэндвич-панели с минераловатным утеплителем и двумя слоями окрашенного стального листа. В качестве вновь выполняемых конструкций покрытия так же были предусмотрены кровельные трехслойные сэндвич-панели по металлическим балкам (рис. 7).

Рис. 7. Внешний вид здания после восстановления строительных конструкций

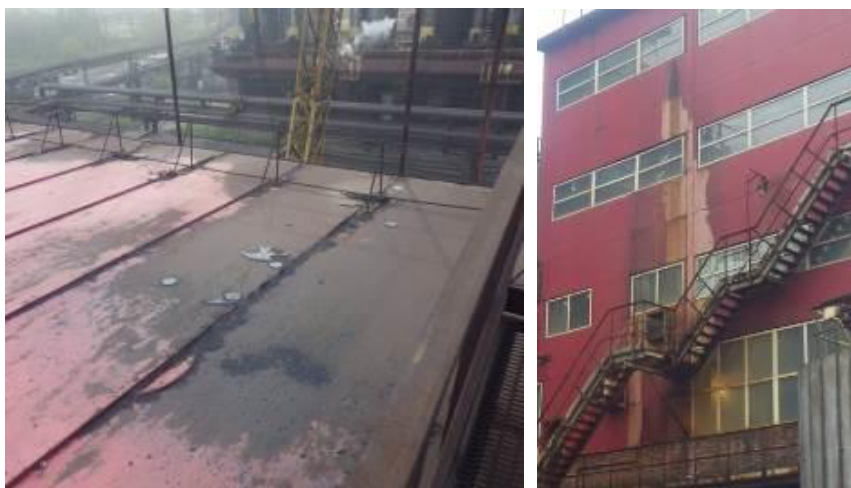
В 2015 году была проведена очередная экспертиза промышленной безопасности здания отделения ректификации бензола. Помимо незначительных, не влияющих на несущую способность повреждений и дефектов, было выявлено наличие сквозной коррозии наружного металлического листа сэндвич-панелей покрытия, а также повреждение лакокрасочного покрытия, поверхностная коррозия отдельных участков наружной и внутренней поверхности стеновых сэндвич-панелей (рис. 8).

Рис. 8. Характерные повреждения кровельных и стеновых сэндвич-панелей

Данные повреждения коснулись только вновь выполненных ограждающих конструкций из металлических трехслойных сэндвич-панелей, при том, что целостность существующих железобетонных и кирпичных конструкций осталась ненарушенной. На появление и скорое развитие данных дефектов оказала влияние агрессивность воздушной среды как снаружи, так и внутри здания. Таким образом, ограждающие конструкции, заложенные в проект восстановления, оказались неподходящими для данных условий производственного процесса.
