**АВАРИЙНЫЕ ДЕФОРМАЦИИ ЗДАНИЯ
В ПРОЦЕССЕ СТРОИТЕЛЬСТВА**

Подобная ситуация возникла при строительстве магазина с кафе в г.Павлодаре, когда произошло внезапное обрушение одного из его торцов.

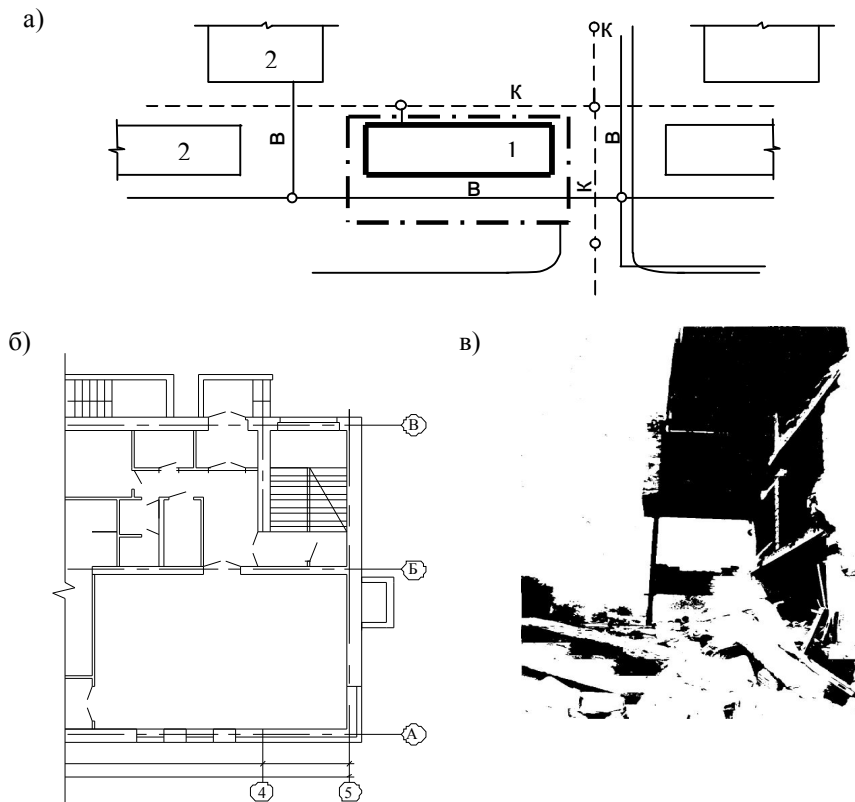
Рис. 1. Аварийная ситуация здания:

- а – фрагмент генерального плана участка; б – общий вид обрушившейся части здания; в – фрагмент плана обрушившейся части здания; 1 – аварийное здание; 2 – окружающая жилая застройка; В – водопровод; К – канализация

Обрушение произошло в осях "4-5" практически на всю высоту здания с повреждением стен, перемычек и плит перекрытия. Обрушились следующие элементы здания:

- наружные и внутренние стены по оси "5" на всю высоту здания;
- по осям "А-Б-В" по всей высоте протяженностью по каждой оси 2,200-2,300 м, начиная от оси "5";
- плиты перекрытия в количестве 16 штук.

По данным обследования отмечается факт подтопления подвальной части здания с замачиванием грунтов основания до аварии. Следы подтопления в виде иловых и песчаных наносов установлены по всей площади подвала. По данным инструментальной съемки зафиксированы просадки оснований и фундаментов. Максимальные значения указанных деформаций отмечаются на пересечении осей "В" - "5", где их величина достигает 100-110 мм. Важным, на наш взгляд, является факт увлажнения пылеватых грунтов техногенными водами, возможно, с некоторым давлением. Это создает условия для разжижения пылеватых песков, перехода их в пльвунное состояние, суффозионного выноса частиц и потери вследствие этого устойчивости фундаментов.

Представленный анализ показывает, что наиболее вероятной причиной возникновения аварийных деформаций здания являются затопление подвала здания из дворовых водоотводящих систем через канализационную трубу выпуска здания и возникновение вследствие этого суффозионных и просадочных деформаций грунтов основания.
