**АНАЛИЗ ПОВРЕЖДАЕМОСТИ
ТРАНСПОРТЕРНЫХ ГАЛЕРЕЙ**

*ФГБОУ ВПО «Магнитогорский
государственный технический
университет им. Г.И. Носова»*

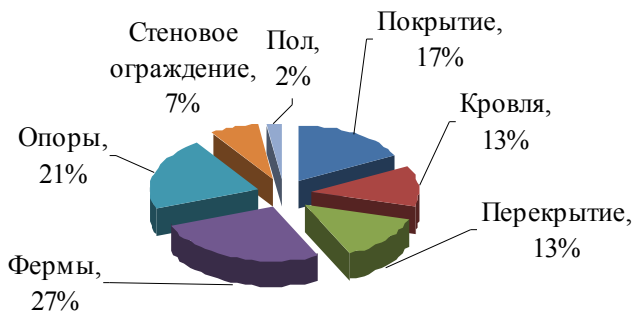
Рис. 5. Анализ повреждаемости транспортных галерей

Из табл. 2 видно, что повреждения ферм и опор наиболее распространены.

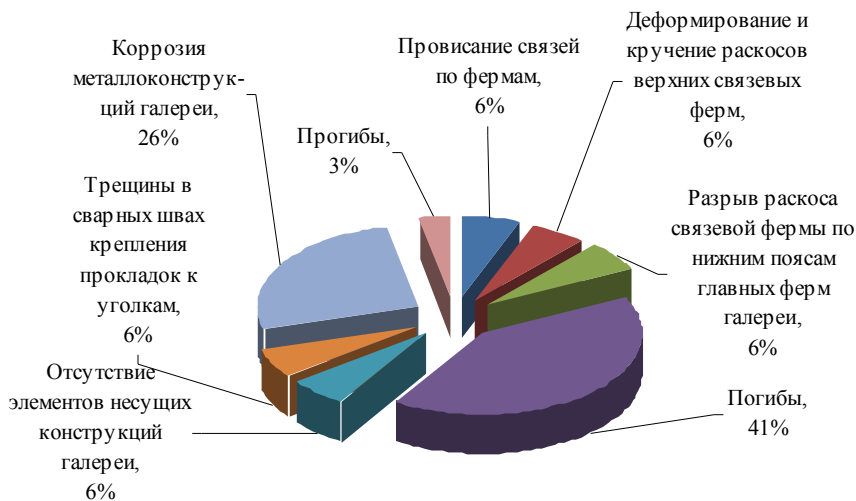
Рис. 6. Повреждаемость ферм

При анализе сведений, приведенных в табл. 3, видно, что основными повреждениями ферм являются погибы и коррозия (табл. 4 и 5, рис. 7 и 8).

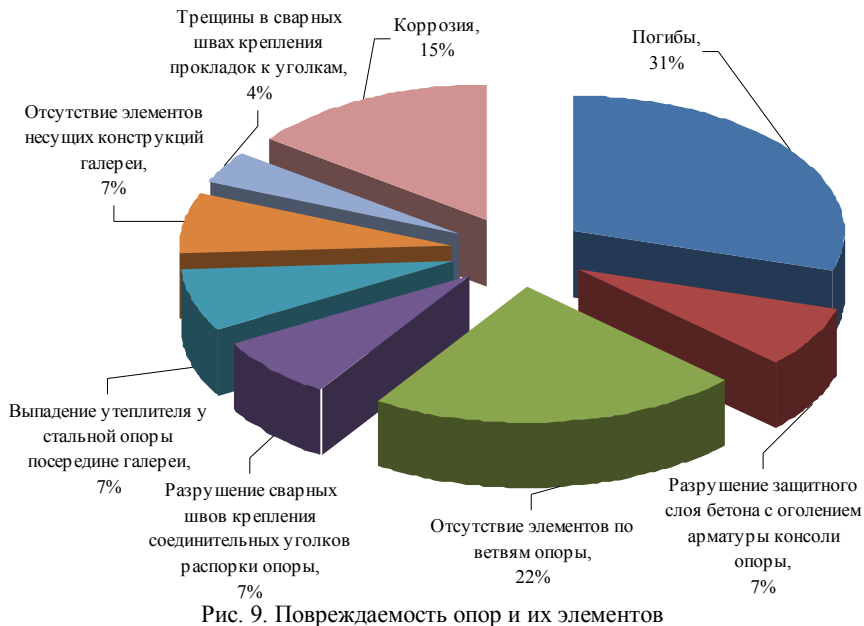
При анализе сведений, приведенных в табл. 6, видно, что основным видом повреждений опор и их элементов являются погибы (табл. 7, рис. 10).
