**ВЛИЯНИЕ ЭКСПЛУАТАЦИОННЫХ ФАКТОРОВ НА
СОСТОЯНИЕ ЗДАНИЙ И СООРУЖЕНИЙ**

А.И. Субботин

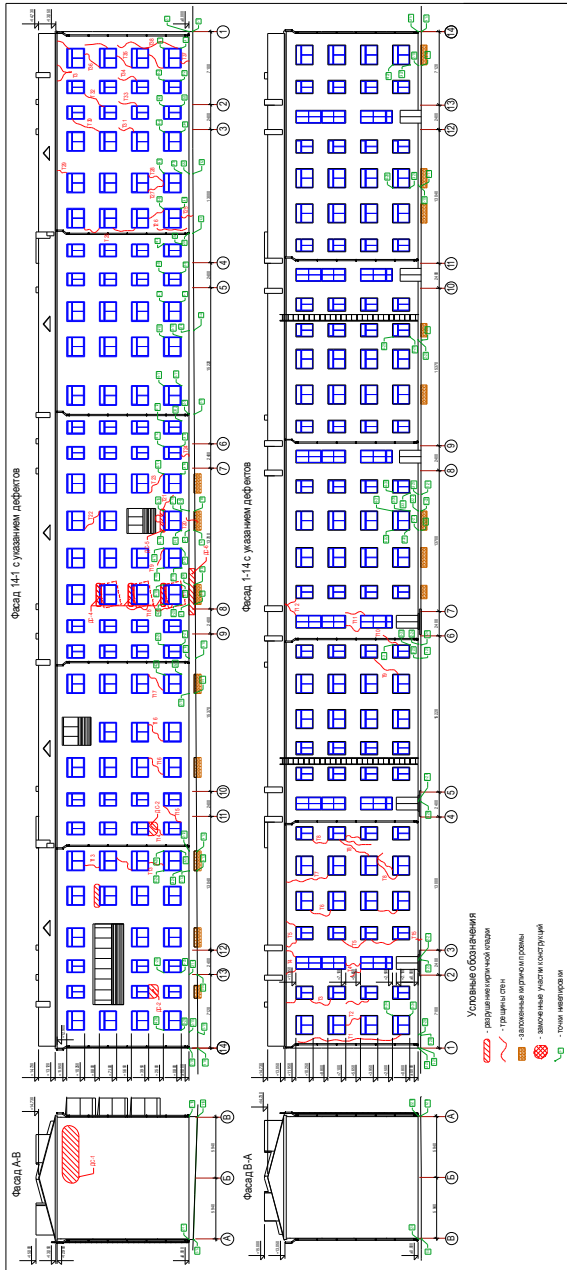
Основными причинами первоочередного обследования именно этого здания из числа обслуживаемых МУП ЖКХ являются давний срок проведения капитального ремонта и развитие вертикальных трещин в центральной части здания в кирпичной стене из-за просадок (рис. 1).

Рис. 1. Фасады здания по ул. Свободы, 17 с указанием дефектов

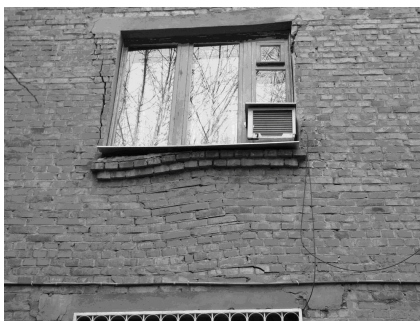
При конструктивной схеме с несущими продольными стенами развите в них трещин по оконным проемам приводит к значительному снижению пространственной жесткости здания в целом. Попытки увеличения жесткости здания по оконным проемам путем усиления их металлическими перемычками из стальных швеллеров №12 привело к тому, что в кирпичных простенках (по всей высоте здания) по краям установленных перемычек появились новые трещины, свидетельствующие о потере несущей способности кирпичной кладки простенков в результате продолжающихся просадок (рис. 2).

Рис. 2. Разрушение кирпичной кладки простенка в месте опирания металлической оконной перемычки на стену, искривление горизонтальных и вертикальных швов кладки стены, трещины из-за неравномерных осадок

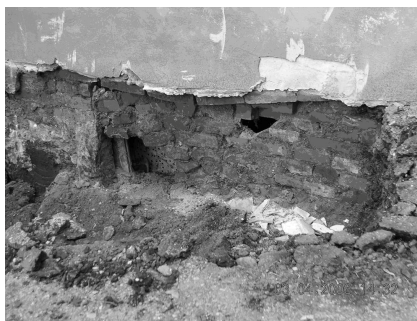
Рис. 3. Разрушение кирпичной перемычки слухового проема в наружной стене подвального помещения.
(Обнаружено при вскрытии шурфа)

В части здания, где устроен подвал, выявлено наличие вентиляционных окон, которые в настоящее время засыпаны и заасфальтированы отмосткой на 50-80 мм выше уровня верхней отметки проемов. На вскрытом участке шурфа у стены в осях В×8, где выявлены наибольшие вертикальные деформации, кирпичные перемычки вентиляционных проемов в связи с коррозией и разрушением металлических пластин потеряли свою несущую способность (см.рис. 2), изменив геометрию проемов и ослабив кладку наружных несущих стен на данном участке по всей высоте здания (см.рис. 3).

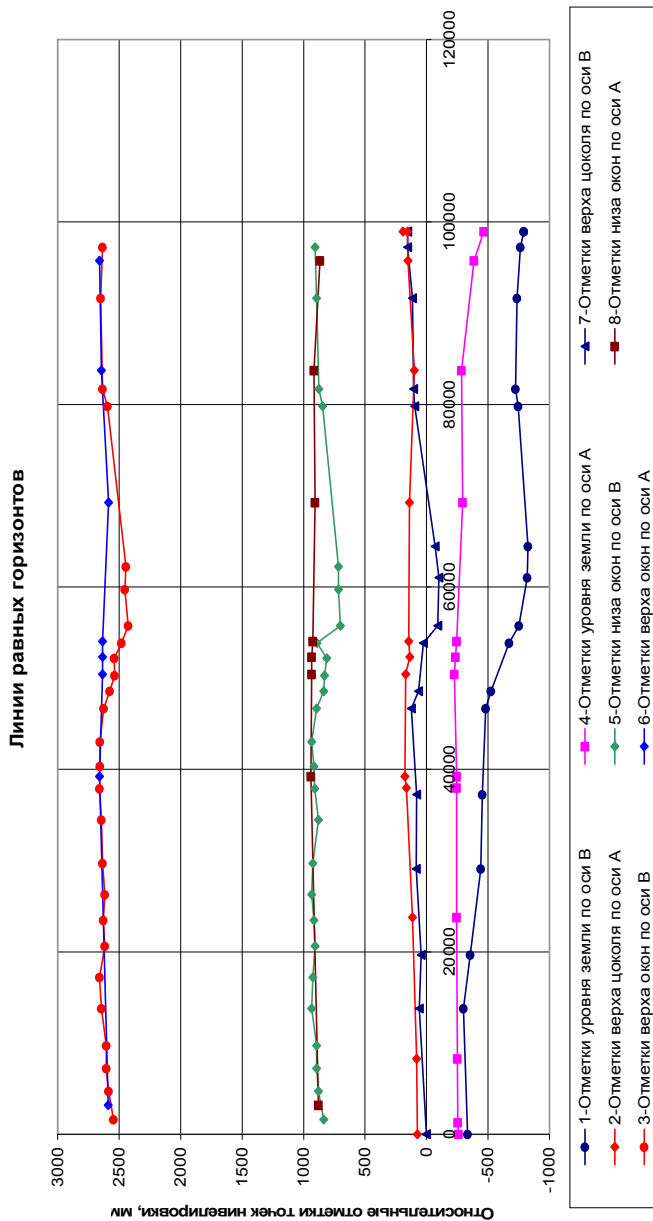
По результатам измерений, отметки верха цоколя стены здания по оси А не сильно разнятся между собой, практически повторяя кривые отметок верха и низа проемов окон и отмостки вдоль этой стены, а разница в отметках цоколя крайних углов в осях А×1 и А×14 составляет 115 мм (рис. 4, кривые 2, 8 и 6). Наибольшая разница в отметках низа и верха окон первого этажа стены по оси А составляет соответственно 75 и 70 мм (рис. 3, кривые 8 и 6). Кривые инструментальных измерений отметок цоколя и проемов окон вдоль стены по оси В являются отражением поверхности грунта прилегающей территории, построенной по отметкам отмостки, прилегающей к цоколю здания (рис. 4, кривые 7, 5 и 3).

Рис. 4. Результаты нивелировки отмостки, цоколя и проемов окон первого этажа

Так же как и в отметках поверхности отмостки у оси 7 в отметках цоколя и проемов окон наблюдаются скачки, равные соответственно 100, 135 и 120 мм. В отличие от поверхности отмостки отметки цоколя и проемов окон к оси 12, в среднем, выравниваются, и разница в их показаниях не превышает соответственно 130, 45 и 90 мм.

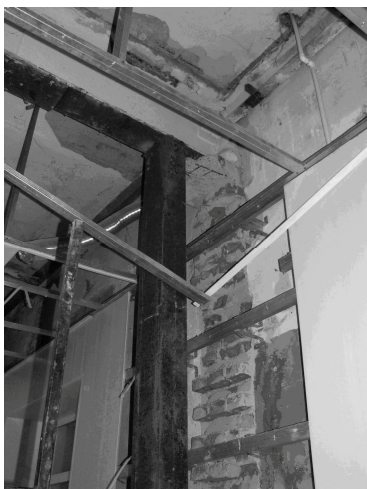
При проведении обследования установлено, что на первом этаже в осях Их6 во время проведения косметического ремонта, при отделке внутренних поверхностей стен декоративными панелями строителями была удалена кирпичная пилястра, поддерживающая несущую металлическую балку перекрытия (рис. 5). Данный дефект был выявлен и на других участках стен по осям Ж и И.

Рис. 5. Удалена кирпичная пилястра, поддерживающая несущую металлическую балку перекрытия. Установлена временная металлическая стойка

Все мероприятия по капитальному ремонту проводились без согласования со службой технического надзора за строительными зданиями и сооружениями судоремонтного завода, что и привело к потере устойчивости конструкций перекрытия.

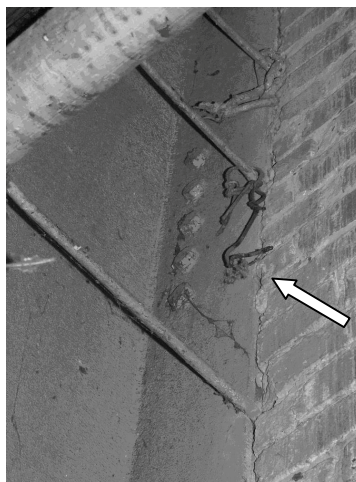
Обрушение перекрытия удалось избежать лишь благодаря тому, что несущие металлические балки перекрытия при просадке сработали как консоли, так как у стены по оси Ж они жестко на болтах связаны с несущими колоннами производственного цеха (рис. 6).

Рис. 6. Узел жесткого болтового крепления несущих металлических балок перекрытия двухэтажной части корпусного цеха к металлической колонне двухпролетного цеха

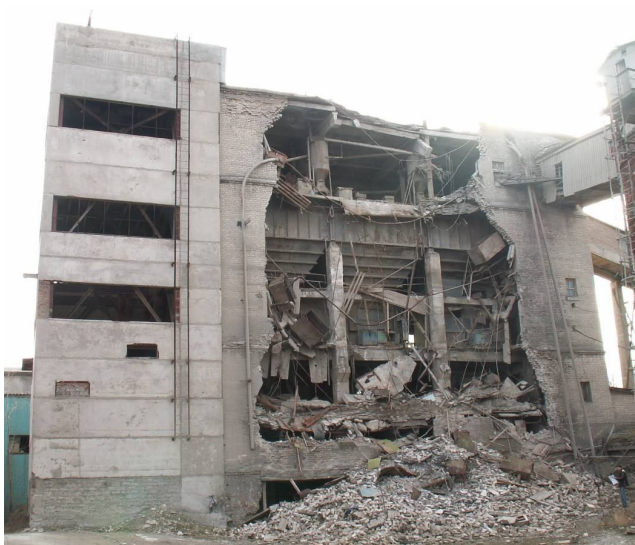
В связи с приостановкой производственного процесса здание долгое время не эксплуатировалось и за ним не проводился строительный надзор, в результате чего кровля и отмостка по периметру здания пришли в негодность. В наружных и внутренних стенах здания появились наклонные и вертикальные трещины, а из-за регулярного замачивания нижней части стены первого блока кладка из силикатного кирпича разрушилась на половину сечения и потеряла устойчивость, что привело к обрушению всей стены (рис. 7).

Рис. 7. Здание растворобетонного узла (литер Э) по ул. Харьковское шоссе, 15а в г. Новочеркаске Ростовской области со стороны обрушившейся стены

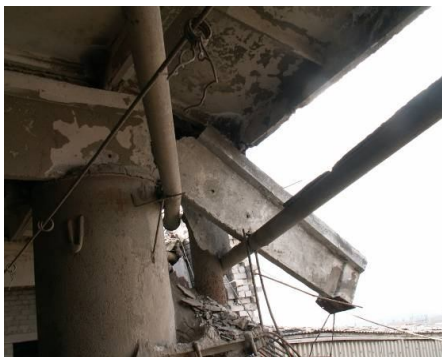
Обрушение стены привело к разрушению части конструкций перекрытия и покрытия, жестко связанных с ней по узлам, и лишь наличие технологического оборудования позволило избежать полного обрушения здания (рис. 8).

Рис. 8. Разрушение элементов покрытия в результате обрушения наружной стены здания растворобетонного узла
