**ПРИЧИНЫ ОБРУШЕНИЯ ПЕРЕКРЫТИЯ ВОЗВОДИМОГО  
ЖИЛОГО ДОМА В г.НОВОШАХТИНСКЕ  
РОСТОВСКОЙ ОБЛАСТИ**

Основной задачей обследования возводимого жилого дома №27 по ул. Социалистической в г. Новошахтинске Ростовской области является выявление причин аварийного обрушения перекрытий здания в процессе производства работ. Здание в плане имеет сложную конфигурацию с габаритными размерами в осях 20,78×16,16 м, высота подвального этажа составляет 2,1 м, высота 1-го этажа – 2,5 м, 2-го – 4-го этажей – 2,6 м, чердака – 1,9 м. Основными несущими конструкциями здания являются: монолитная железобетонная фундаментная плита толщиной 500 мм, устроенная по уплотненному грунтовому основанию; железобетонные монолитные колонны сечением 300×300 мм; стены лестничной клетки в осях 9-11×Е-О и диафрагмы жесткости по оси Ж толщиной 200 мм; монолитные, плоские (безбалочные) железобетонные плиты перекрытия и покрытия толщиной 200 мм, устроенные на отм. -0.370, +2.480, +5.330, +8.180, +11.030, +13.180.

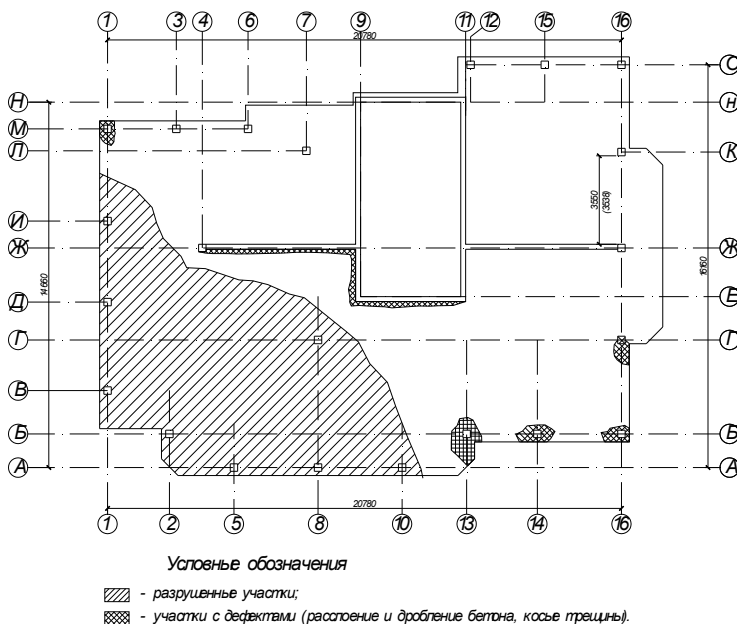
кости с бетоном («туфельки»). В результате обрушения было разрушено перекрытие 2-го этажа на отм. +5.330 на участках в осях 1-13×А-Д и 1-4×Д-И (рис. 1, 2), а на участках в осях 13-16×А и 1-9×И-М в плите выявлены косые трещины у опор, шириной раскрытия до 10 мм, в которых наблюдается расслоение бетона вдоль арматурных стержней и дробление бетона в сжатой зоне, указывающие на то, что плита перекрытия на этих участках находится в предельном, близком к разрушению, состоянии (рис. 1, 3).

Рис. 1. Схема обрушения перекрытия 2-го этажа

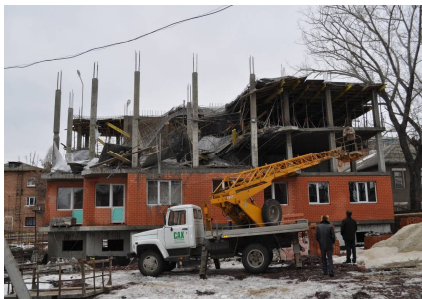
Рис. 2. Фасад в осях 1-16 жилого дома №27 по ул. Социалистической после обрушения плиты перекрытия второго этажа

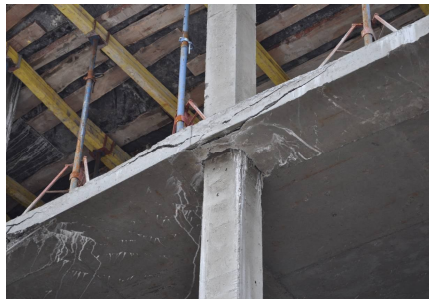
Рис. 3. Характер разрушения монолитной железобетонной плиты перекрытия второго этажа на стыке с колонной в осях Б-14

Во всех вариантах поверочного расчета в зоне сопряжения колонн с монолитным перекрытием (в местах сосредоточения поперечных сил) для предотвращения разрушения по наклонным сечениям требуется установка дополнительной поперечной арматуры, но по факту такое армирование отсутствовало.

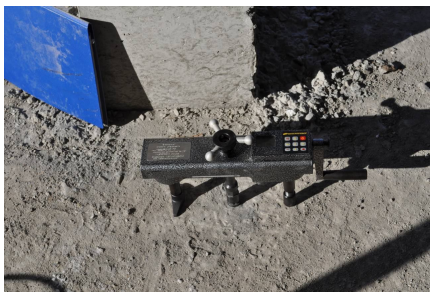
Рис. 4. Определение прочности бетона методом отрыва со скалыванием прибором «ОНИКС-ОС»

По данным обработки результатов измерения прочности бетона по различным методикам установлено, что прочность бетона в плите перекрытия 2-го этажа и колоннах 3-го этажа находится в пределах 10,0-16,0 МПа, что соответствует классу по прочности бетона на сжатие В10 (М150), что значительно меньше проектного значения – В25 (М300), прочность бетона монолитных стен перекрытия 1-го этажа и колонн 2-го этажа соответствует классу по прочности бетона на сжатие В25 (М300), что удовлетворяет проектным решениям.

Низкая прочность бетона в колоннах 3-го этажа и монолитной железобетонной плите перекрытия 2-го этажа на отм. +5.330 обусловлена несоблюдением температурно-влажностного режима в процессе твердения бетона в зимний период времени.
