**ВОЗМОЖНОСТИ ВОССТАНОВЛЕНИЯ
КУЛЬТОВЫХ ЗДАНИЙ**

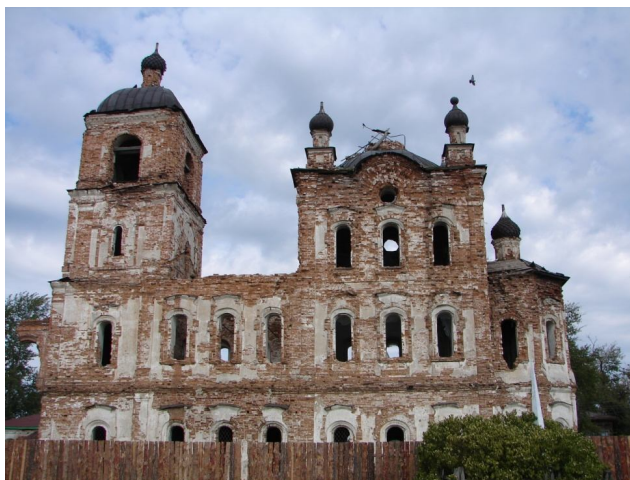
пущенности и даже варварского отношения к данному церковному зданию образовались различной степени дефекты, разрушения и утраты отдельных частей. На отдельных участках стен произошло выветривание и разрушение кирпичной кладки на глубину до 150 мм, значительное разрушение наружного декоративного штукатурного слоя. К серьезным повреждениям и утрате элементов привело отношение людей к своему культурному наследию. Были разрушены центральная глава и барабан над куполом церкви, крыша и перекрытие над трапезной, с западной части входная двухэтажная часть здания (рис. 1).

Рис. 1. Церковь Засима и Савватия в с. Усть-Суерское

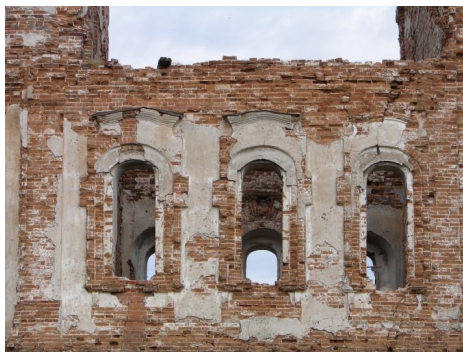
В процессе обследования были выявлены трещины, носящие сквозной характер, в южной стене трапезной от карниза до верха оконного проема первого этажа, в восточной стене алтаря, в стене между центральной частью и алтарем (рис. 2, 3). В одной из шей угловой главки в кирпичной кладке выявлены продольные трещины. Наличие трещин в цокольной части стен здания церкви не выявлено. Для определения конструкции фундамента и наличия грунтовых вод были устроены шурфы до подошвы фундамента. Фундамент представляет собою кирпичную кладку толщиной 1,5 м, выполненную по толщине кирпичных стен. При вскрытии грунтовых вод обнаружено не было, грунт не насыщен влагой. Это позволило сделать вывод, что образование трещин не вызвано деформациями фундамента из-за неравномерной осадки основания.

Характер образования трещин от карниза стен здания и их расположение позволяет сделать вывод, что происхождение связано с проникновением в тело стены влаги по причине разрушения кровли.

Рис. 2. Трещина в южной стене трапезной

Была выбрана методика восстановления здания церкви по этапам, первоначально тех элементов, которые в большей степени влияют на состояние стен и внутреннего пространства церкви. В первую очередь были разработаны проектные решения по восстановлению крыши над трапезной, центральная глава с барабаном, глава над колокольной (рис. 4). В процессе реконструкции воссоздаются элементы покрытия, обеспечивающие защиту внутреннего пространства и стен здания. Восстановление эксплуатационных свойств кирпичной кладки предусматривается путем инъектирования цементно-полимерных составов. Сохранение прочностной и несущей способности стен обеспечила их массивность, которая определяется толщиной кирпичной кладки 1,5 м в основании.

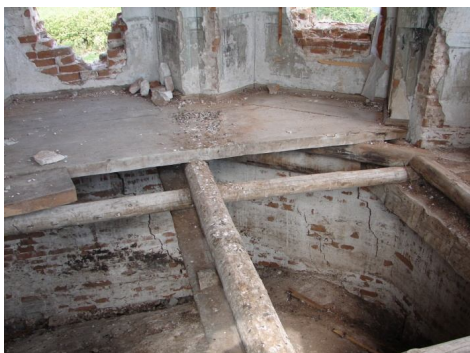
Рис. 3. Трещины в стене алтаря

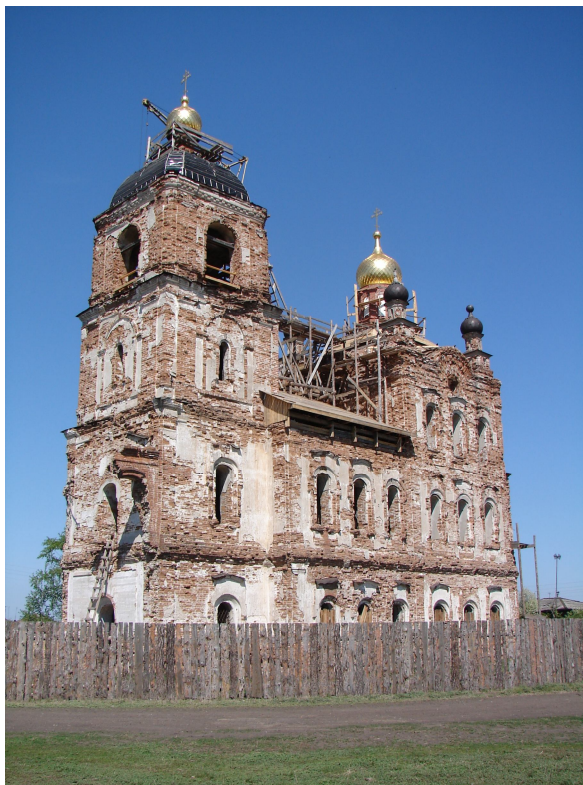
Рис. 4. Работы по восстановлению церкви Засима и Савватия в с. Усть-Суерское
