## ЗАКОНОМЕРНОСТЬ ПОВРЕЖДЕНИЙ ПОДКРАНОВО-ПОДСТРОПИЛЬНЫХ ФЕРМ НА СТАДИИ ЭКСПЛУАТАЦИИ

Объектом исследования стали подкраново-подстропильные фермы Кислородно-конвертерного цеха (ККЦ) Магнитогорского металлургического комбината (ОАО «ММК»), введенные в эксплуатацию в 1990 г.

Конструкции подкраново-подстропильных ферм (ППФ) расположены в отделеении непрерывной разливки стали (ОНРС) в пролетах «Н-П-Р-У-Ц» осях «5-50», запроектированы ЦНИИ «ПРОЕКТСТАЛЬ-КОНСТРУКЦИЯ» им. Мельникова в 1986 г.

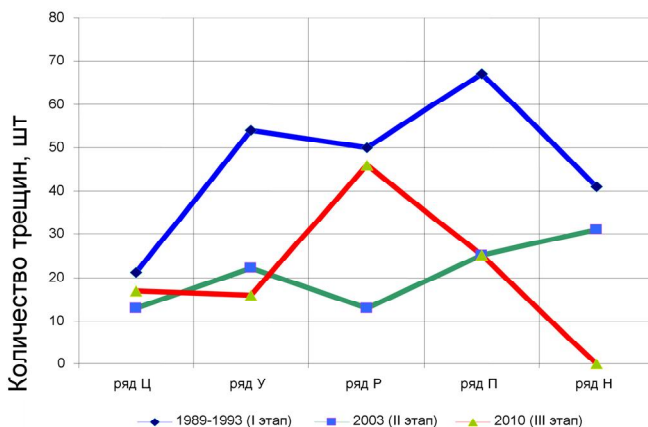
Рис. 3. График распределения трещиноподобных дефектов, выявленных при проведении обследований, по рядам

Максимальная длина трещиноподобных дефектов достигала 2000 мм. В результате выполнения ремонтных работ после проведения каждого обследования трещины в ППФ устранялись или усиливались путём установки накладок. Несмотря на предпринятые усилия, мероприятия по ремонту трещин оказались малоэффективными, в настоящее время наблюдается развитие трещин в местах уже выполненного ремонта.

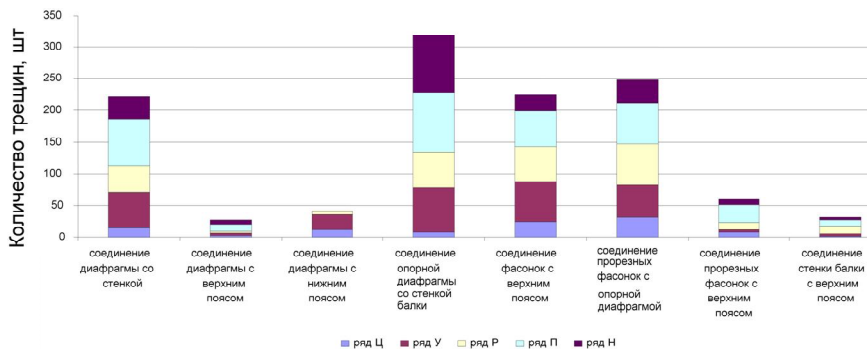
За I этап в период с 1989 по 1993 гг. выявлены участки с ростом трещин и дефекты в монтажных сварных швах (рис. 4).

Выявленные дефекты связаны в основном с двумя факторами:

- слоистое растрескивание листового проката под действием сварочных напряжений в жестких узлах с крестообразным и тавровым пересечением элементов;
- трещины в сварных заводских швах.

Причиной образования этих повреждений являлось:

- качество стали, связанное с повышенными прочностными свойствами и пониженными пластическими свойствами стали поперек и вдоль проката;
- нарушение технологии при изготовлении сварных металлоконструкций из марок 14Г2АФ толщиной 30-50 мм;
- отрицательные температуры при монтаже.

Рис. 4. Сводная диаграмма расположения дефектов I этапа (1989-1993 гг.)

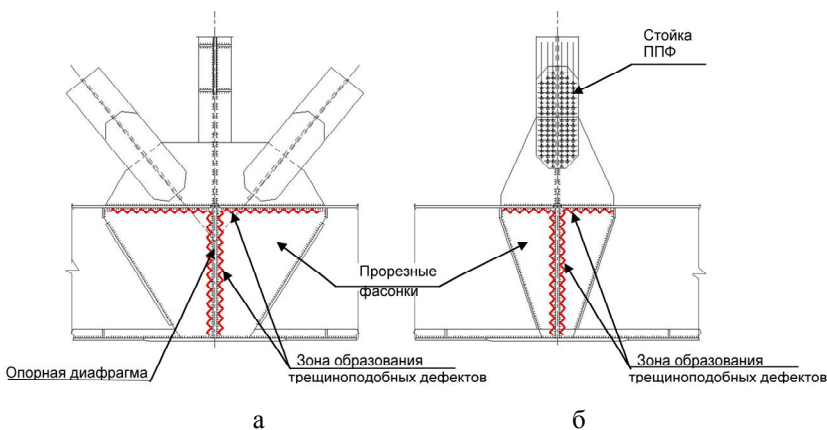
Рис.5. Схема мест расположения дефектов в узле сопряжения прорезных фасонки с коробчатым нижним поясом ППФ:  
а – на опоре; б – в месте примыкания стойки

По результатам обследования был сделан следующий вывод: Подкрановые конструкции эксплуатируются в течение 10 лет с наличием в сварных соединениях трещин и трещиноподобных дефектов, при этом трещины имеют усталостный характер при своём развитии и сконцентрированы в узле сопряжения прорезных фасонки с верхним поясом и опорной диафрагмой.

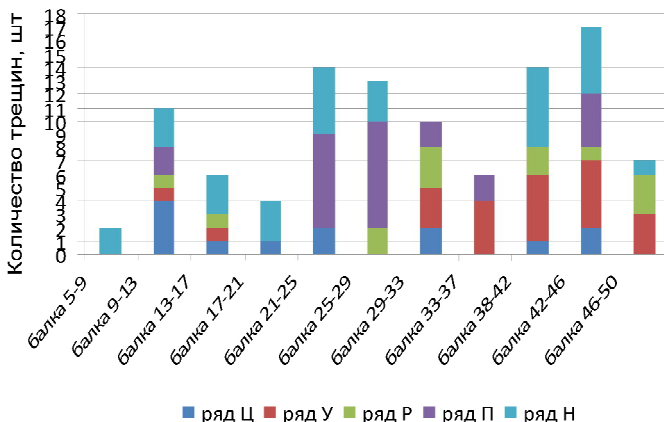
В результате обследования ППФ в 2003 году (II этап) было установлено, что все повреждения, выявленные до 1994 года, были устранены полностью или частично (засверлены концы трещин), зоны повреждений усилены. Неотремонтированными остались участки ППФ с многочисленными дефектами в сварных швах крепления элементов коробчатых балок, такие как кратеры, кратерные трещины, непровары, поры, раковины, являющиеся концентраторами напряжений. Основной зоной развития трещиноподобных дефектов (около 90% от общего количества) является сварной шов в узле сопряжения прорезных фасонки с верхним поясом и опорной диафрагмой (рис. 5).

Рис. 6. Сводная диаграмма по количеству дефектов за 2003 год

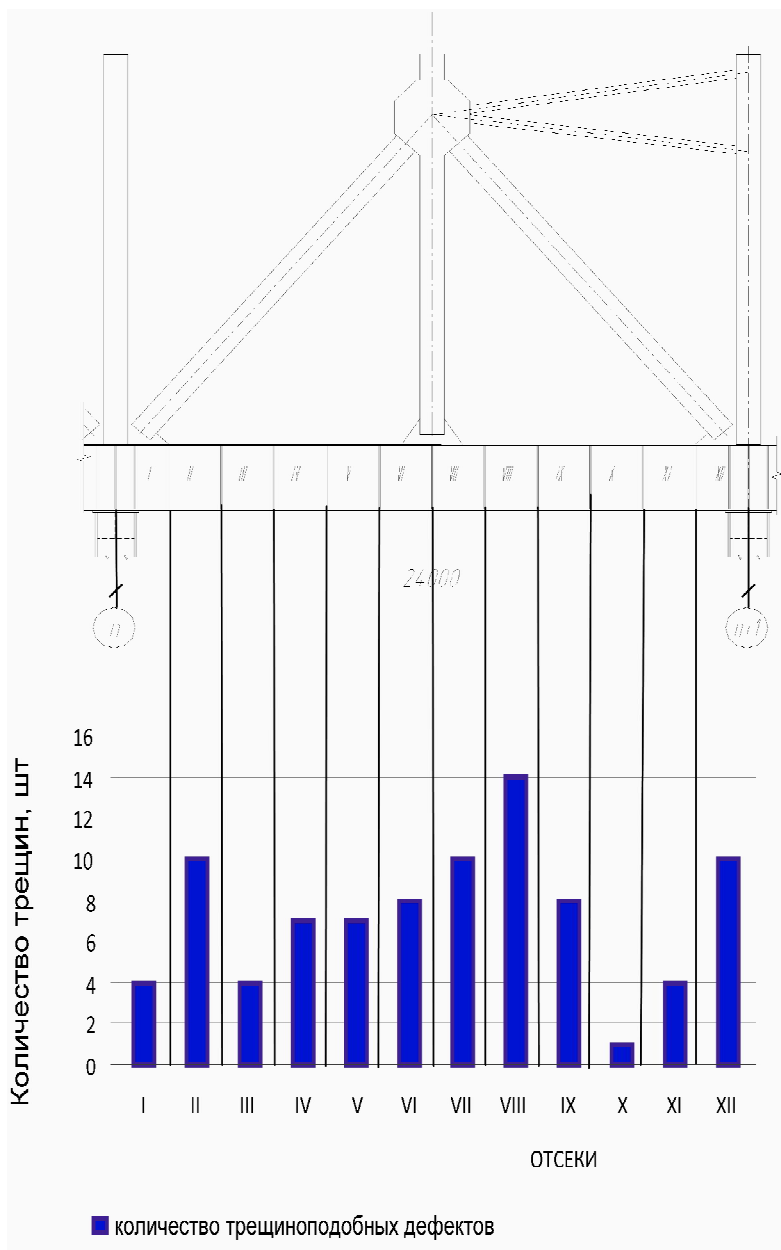
- повреждения, выявленные в 2003 году, были устранены частично;
- влияние повышенных температур на ППФ незначительно. Максимальная температура нагрева ППФ при тепловыделениях из ковшей с открытым зеркалом расплавленного металла зафиксирована в осях расположения стенда МНЛЗ и составляет не более 64°C;
- в результате безостановочной эксплуатации ППФ за период с 2003 по 2010 гг. (рис. 7) обнаружено большое количество усталостных трещин длиной в среднем 300 мм (максимальная длина трещины – 725 мм) в сварных швах соединения стенки с верхним поясом нижнего пояса ППФ (около 80% от общего количества трещиноподобных дефектов) в месте расположения диафрагм. Особым негативным фактором послужило то, что образование трещин по сварному шву сопровождается выходом на основной металл в зоне сопряжения стенки с верхним поясом коробчатого нижнего пояса ППФ.

Рис. 7. Усреднённая схема расположения трещиноподобных дефектов по отсекам одного пролёта ППФ за 2010 год

Основные места скопления дефектов в зоне сопряжения стенки с верхним поясом в местах расположения диафрагм.

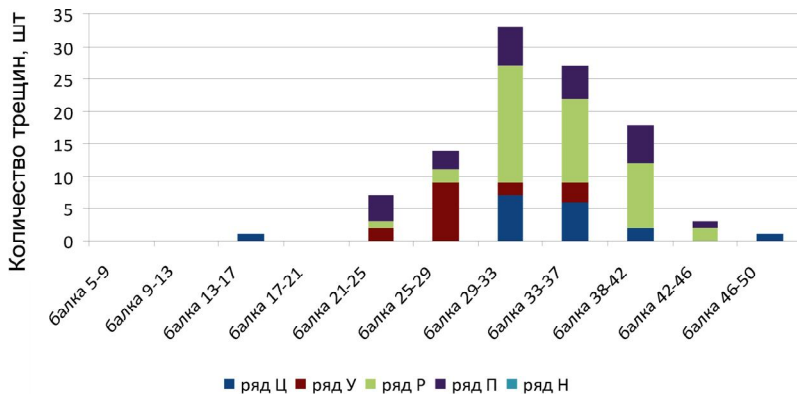
Анализ местоположения дефектов показал, что существует зависимость уровня повреждаемости ППФ от интенсивности работы кранов (рис. 8 и 9).

Рис. 8. Сводная диаграмма по количеству дефектов за 2010 год

Одними из причин появления и роста выявленных дефектов являются:

- внецентренное положение рельса относительно стенки коробчатого нижнего пояса;
- повышенные динамические нагрузки от выколов и выработки рельса в местах стыка.

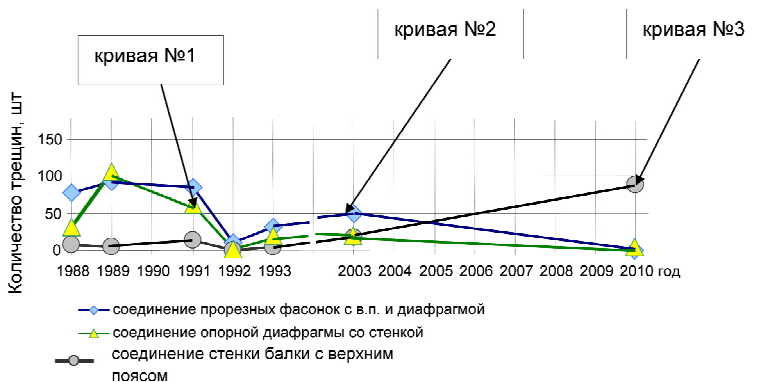
- основное количество трещин и трещиноподобных дефектов выявлено в первые 3 года эксплуатации (рис. 10). Связано это с качеством изготовления и качеством примененных сталей, а также с производимыми натурными испытаниями ППФ 500-тонными кранами в течение двух месяцев после завершения монтажа. Наличие выявленных повреждений существенно сократило ресурс ППФ;
- проводимые ремонтные работы позволили снизить интенсивность развития и появления трещиноподобных дефектов, выявленных на I и II этапах. Ремонт трещин выполнялся по методике, разработанной ЦНИИ «ПРОЕКТСТАЛЬКОНСТРУКЦИЯ» им. Мельникова;
- установлены основные места развития повреждений в нижнем поясе ППФ – это зона сопряжения прорезных фасонки с верхним поясом и опорной диафрагмой (рис. 5), зона сопряжения стенки с верхним поясом в местах расположения диафрагм, зона сопряжения опорной диафрагмы со стенкой (табл. 4);

Рис. 10. График выявленных дефектов за весь наблюдаемый период

– на этапе III обследования наблюдается рост трещиноподобных дефектов в зоне сопряжения стенки с верхним поясом в местах расположения диафрагм (рис. 10, кривая №3). Трещины носят ярко выраженный усталостный характер, развитие этих повреждений связано с интенсивностью эксплуатационных нагрузок (в основном крановых нагрузок).
