ОБСЛЕДОВАНИЕ ГАЗООТВОДОВ ДОМЕННОЙ ПЕЧИ ТЕПЛОВИЗИОННЫМ МЕТОДОМ ПЕРЕД ПРОВЕДЕНИЕМ КАПИТАЛЬНОГО РЕМОНТА

*ОАО «Магнитогорский
ГИПРОМЕЗ», г.Магнитогорск*

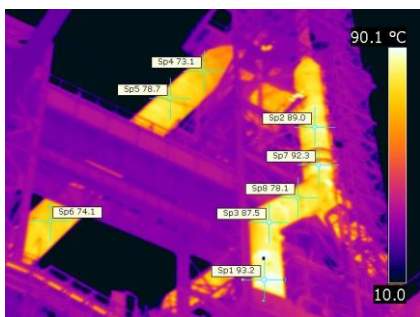
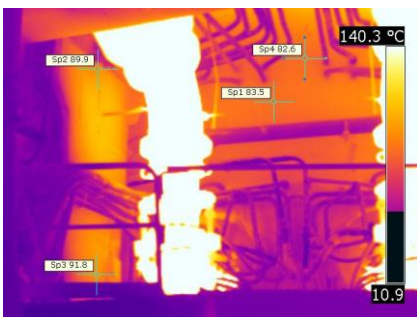
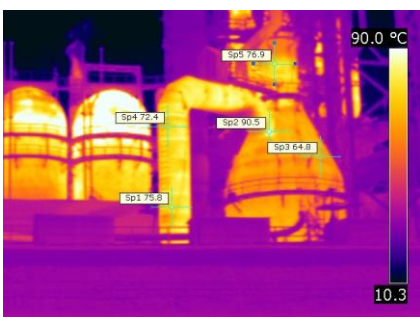
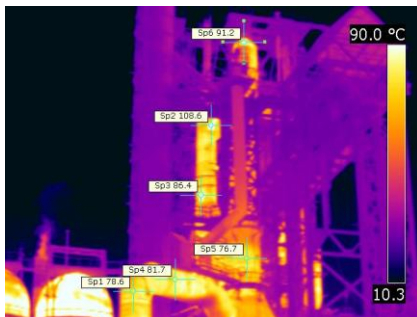
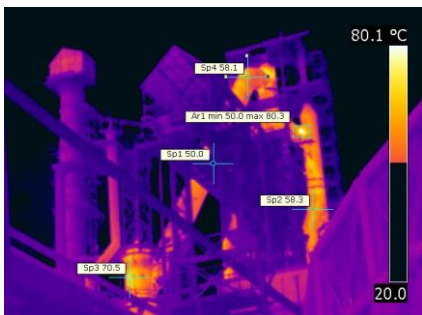
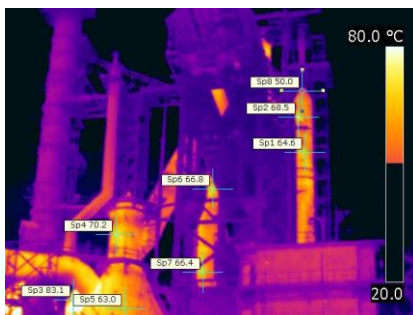
Была произведена тепловизионная съемка газоотвода. Часть термограмм приведена на рис. 1-6.

Термографическая съемка общих фронтальных видов выявила неравномерное распределение температурных полей по металлоконструкции газоотвода – температурные поля от min +50°C до max +108,6°C. Участков с критической температурой для газоотвода свыше +150°C не обнаружено [3]. Повреждений элементов газоотводов и участков с низкой пропускной способностью не выявлено.

Анализ температурного поля газоотвода показал, что в местах перехода формы и в местах соединений газоотвода существует небольшое увеличение температуры на поверхности кожуха, связанное с деградацией футеровочных плит и футерованного слоя из-за механических воздействий отводящегося грязного газа доменной печи.

Для контроля результатов, выполненных термографической съемкой, были проведены дополнительные обследования газоотвода с обращением особого внимания на вышеперечисленные места, которые показали:

- удовлетворительное состояние кожуха газоотвода и его сварных швов по результатам ВИК;
- отсутствие недопустимых дефектов сварных швов кожуха газоотвода по результатам ультразвукового контроля 25% их длины;
- соответствие результатов фактически замеренных значений твердости металла кожуха газоотвода, переведённых в механические характеристики, нормированным характеристикам стали, заложенным в проекте;
- максимальное уменьшение сечения стенки кожуха газоотвода на 5% (среднее уменьшение составило 2,1%) от первоначальной толщины по результатам ультразвукового контроля толщины металла в 82 сечениях. Максимальное уменьшение сечения обнаружено на верхних частях кожуха на горизонтальных и наклонных участках газоотвода и связано с воздействием коррозии от внешних факторов.

Результаты контроля подтвердили данные термографической съемки о работоспособном состоянии обследуемого газоотвода. По результатам обследования было принято решение о замене футеровочных плит и футеровки в местах перехода форм и местах соединений газоотвода, замене кожуха в местах максимального уменьшения толщины сечения стенки.
