## АГРЕССИВНОЕ ВОЗДЕЙСТВИЕ ТЕХНОЛОГИЧЕСКОГО ПРОЦЕССА НА СТРОИТЕЛЬНЫЕ КОНСТРУКЦИИ ЗДАНИЯ РАЗЛИВОЧНОЙ МАШИНЫ

*ИП «Содействие предупреждению чрезвычайных ситуаций»,  
г. Новокузнецк, Кемеровская область*

В данном техническом обзоре затрагиваются проблемы, связанные с эксплуатацией строительных конструкций зданий разливочных машин одного из металлургических предприятий Сибирского региона на примере здания разливочной машины №1.

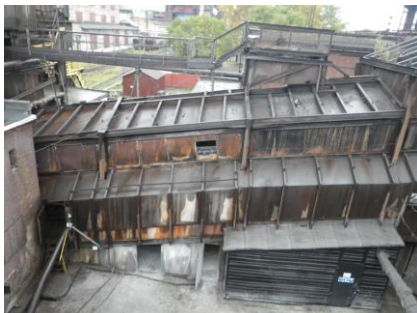
Рис.2. Общий вид наклонной галереи РМ-1

Наклонная галерея – надземное наклонное сооружение, состоящее из четырех рам, соединенных между собой продольными балками под верхние и нижние ролики и балками площадок. Стойки рам шарнирно опираются на фундаменты и жестко соединены с ригелями. Длина галереи 30,0 м, ширина 6,0 м. Уклон галереи 9°.

Здание РМ-1 эксплуатируется с 1964 года (рис.2 и 3).

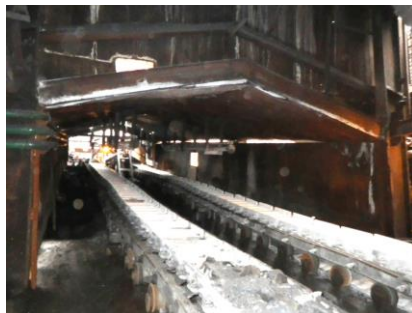
Рис. 3. Конвейер с мутьдами в наклонной галерее РМ-1

- подача железнодорожным транспортом ковшей с жидким чугуном в отделение разливки чугуна;
- подача жидкого чугуна с помощью кантовальной лебёдки на конвейер с мутьдами, мутьды предварительно обрабатываются известковым раствором;
- кристаллизация металла по мере движения конвейера по наклонной галерее. Для повышения скорости остывания производится «душирование» металла водой. Избытки воды с примесью извести стекают по поверхности корытообразного железобетонного перекрытия наклонной галереи в поперечно распложенный жёлоб и по трубопроводам отводятся в резервуары-отстойники;
- отгрузка остывших слитков чугуна с ленты конвейера в железнодорожные вагоны в отделении выдачи чугуна.

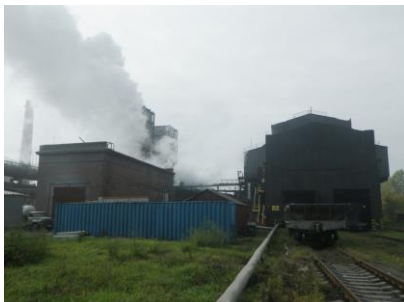
Рис. 4. Тепловыделения сопровождающие процесс формирования чугуновых слитков

Производство чугунных слитков сопровождается большими тепловыделениями, которые в виде водяного пара, горячих газов отводятся в атмосферу через конструкцию вытяжной шахты за счёт естественной тяги.

Комплексное воздействие агрессивных факторов (повышенная температура, влажность, пыле- и газовыделения, лучистая энергия) значительно снижают временной ресурс эксплуатации строительных конструкций здания (рис.4). Основным видом повреждения является интенсивная коррозия узлов и элементов конструкций (рис. 5-7). В среднем за 5-летний период эксплуатации здания коррозия отдельных элементов составляет до 40-60% от первоначального сечения.

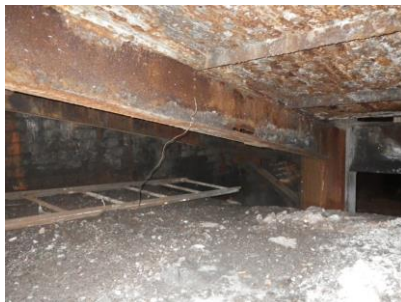
Рис. 5. Коррозия металлоконструкций перекрытия наклонной галереи

В настоящее время ведутся очередные ремонтные работы, затрагивающие почти полный объём строительных конструкций здания РМ-1. Ремонт заключается в полной или частичной замене повреждённых конструкций, увеличении сечения конструкций. Несомненно, что при качественном выполнении работ с применением современных материалов несколько увеличится межремонтный ресурс работы здания.

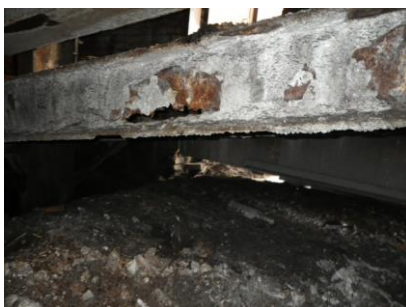
Рис. 6. Сквозная коррозия стенки балки перекрытия наклонной галереи

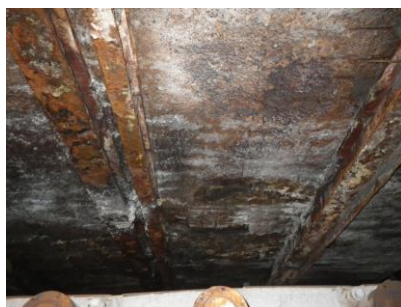
Рис. 7. Коррозия металлических балок, железобетонной плиты перекрытия наклонной галереи

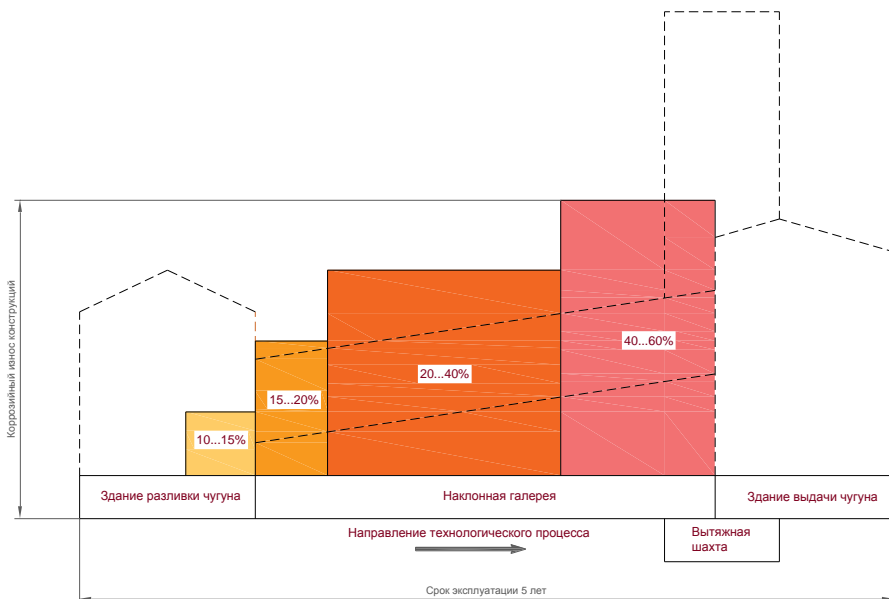
Рис. 8 Диаграмма коррозионного износа здания РМ-1

Коррозийный износ строительных конструкций на производственных участках здания РМ-1 распределен неравномерно, степень повреждения узлов и элементов прямо пропорциональна направлению технологического процесса. Это обусловлено однонаправленным движением агрессивной среды, которая по мере продвижения от начала технологической цепочки к завершающей стадии увеличивает кинетическую энергию и степень концентрации.

В результате скорость коррозионных процессов на участках здания, расположенных ближе к вытяжной шахте, источнику естественной тяги, значительно возрастает (рис.8).

Для комплексного решения проблемы стойкости строительных конструкций здания РМ-1 к агрессивным воздействиям необходимо опираясь на составленную диаграмму (см. рис 8) разбить общий объём агрессивной среды, движущейся вдоль технологической цепочки, на отдельные участки с последующим отводом агрессивных компонентов из зон концентрации. Это не позволит агрессивной среде набрать высокую деструктивную энергию и повысит коррозионную стойкость строительных конструкций.
