БЕЗОПАСНОСТЬ СПОРТИВНЫХ СООРУЖЕНИЙ В ПРОЦЕССЕ СТРОИТЕЛЬСТВА И ЭКСПЛУАТАЦИИ

Ерёмин Константин Иванович

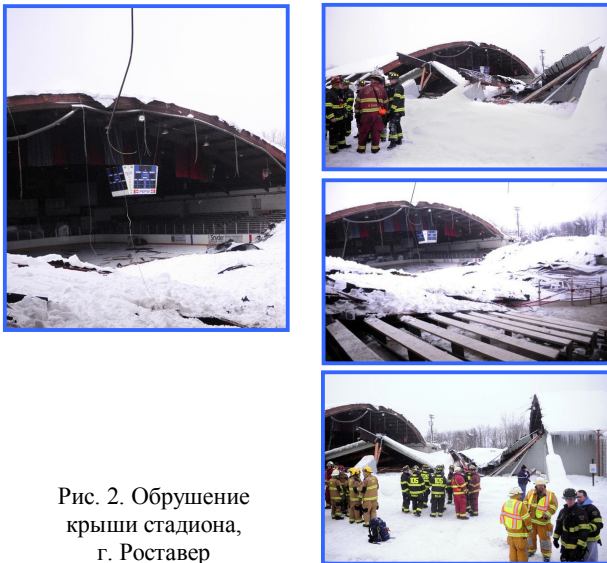
г.Ростравер (Rostraver), США (14.02.2010 г.)

Частичное обрушение крыши стадиона во время хоккейного матча. По счастливой случайности в момент падения фрагмента крыши размером примерно 30 на 60 метров никто из зрителей и участников матча не пострадал. Стадион рассчитан на 5 тысяч человек.

Рис. 2. Обрушение
крыши стадиона,
г. Роставер

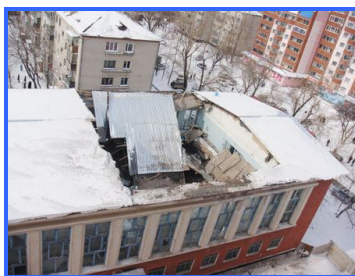
г.Благовещенск (10.03.2009 г.)

Обрушение крыши спортивного комплекса «Спартак». Конструкции крыши спортивного зала рухнули за несколько минут до начала тренировок. Здание спорткомплекса «Спартак» было признано аварийным еще в августе 2008 года и теперь восстановлению не подлежит. За 40 лет капитальный ремонт в нем ни разу не проводился.

Рис. 3. Обрушение крыши
СК «Спартак», г.Благовещенск

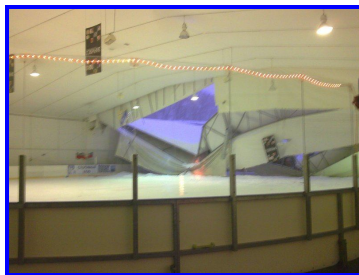
г.Владивосток (05.12.2009 г.)

Частичное обрушение кровли ледового катка «Полюс». Никто не пострадал. Крыша сначала стала трещать, а потом медленно прогибаться. Одной минуты оказалось достаточно для эвакуации людей. Более трети крыши разорвалось на части и упало на лед. К обрушению привело образование на крыше катка толстого слоя плотного снега из-за мощного циклона. Стихия принесла на побережье края сильный снег с дождем. По данным синоптиков, выпало более двух месячных норм снега.

Рис. 4. Обрушение кровли ледового катка «Полюс», г.Владивосток

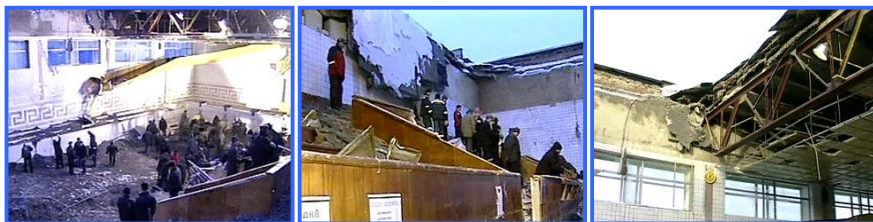
г.Чусовой, Пермский край (04.12.2005 г.)

Обрушение кровли кирпичного трёхэтажного бассейна «Дельфин», построенного в 1993 году. В чашу бассейна размером 25 на 10 метров упали металлические фермы и 42 бетонные плиты. Общая площадь обрушения составила более 100 кв.метров. Причинами обрушения могли стать перепад температур и обильные осадки, выпавшие накануне. Одной из версий обрушения стала усталость металла в одной из балок перекрытий бассейна. Погибли 14 человек, в том числе десять детей.

Рис. 5. Обрушение кровли бассейна «Дельфин», г.Чусовой

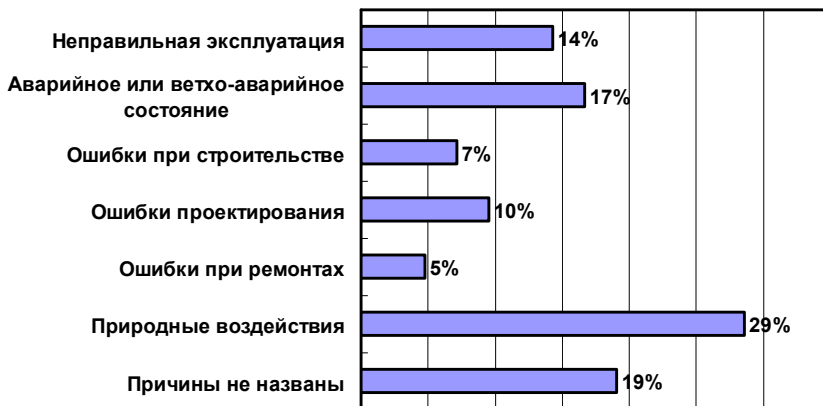
Рис. 6. Причины аварий на спортивных сооружениях по данным портала «Наука и Безопасность» (www.pamag.ru)

На рис. 6 приведена диаграмма, отражающая результаты анализа причин аварий спортивных сооружений. Данная диаграмма включает в себя те причины, которые были заявлены в сообщениях о чрезвычайных ситуациях. Основной причиной названы природные воздействия (29% случаев). Тем не менее, данную причину можно рассматривать как интегральную характеристику. Так, например, за обрушением покрытия в результате выпадения большого количества снега за определённый период могут крыться и ошибки проектирования, и нарушения правил эксплуатации.
