ВЫЯВЛЕНИЕ ПОЛОСТЕЙ ПОД БЕТОННЫМИ ПЛИТАМИ КРЕПЛЕНИЯ ОТКОСОВ ГРУНТОВЫХ ГИДРОТЕХНИЧЕСКИХ СООРУЖЕНИЙ С ПОМОЩЬЮ ТЕПЛОВИЗИОННОГО ОБСЛЕДОВАНИЯ

В.Г. Штенгель

В.С. Недялков

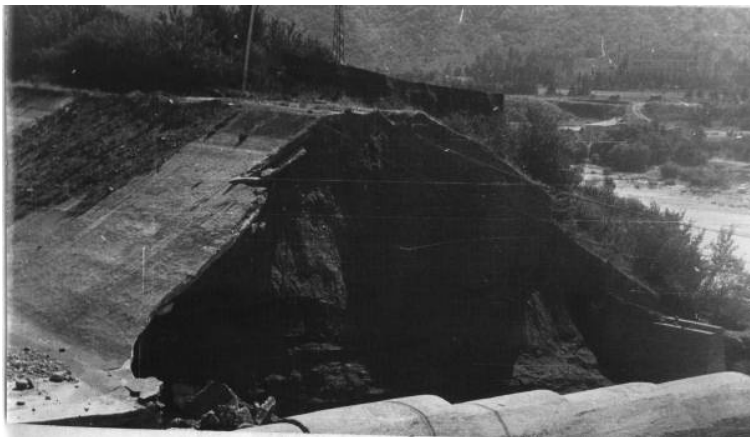
Рис. 1. Разрушение насыпного борта деривационного канала Земо-Авчальской ГЭС над дюкером

В гидротехническом строительстве (и не только) достаточно часто для крепления и защиты откосов грунтовых сооружений применяют покрытия из монолитных или сборных бетонных и железобетонных плит. В процессе длительной эксплуатации под плитами могут образовываться значительные полости. Это происходит, в основном, вследствие развития дефектов, возникших из-за нарушения строительной технологии, нарушений дренажа гребня и тела грунтового сооружения, осадок основания, фильтрации воды через межплитные швы, естественной просадки грунта из-за уплотнения при увлажнении (бетонные крепления откоса по всей площади конструкции не бывает идеально герметичны), при колебаниях крепления из-за волнового воздействия и других причин. Эти полости могут привести к деформациям и обрушению провисшего крепления и к последующему разрушению откоса [1] (рис. 1, 2).

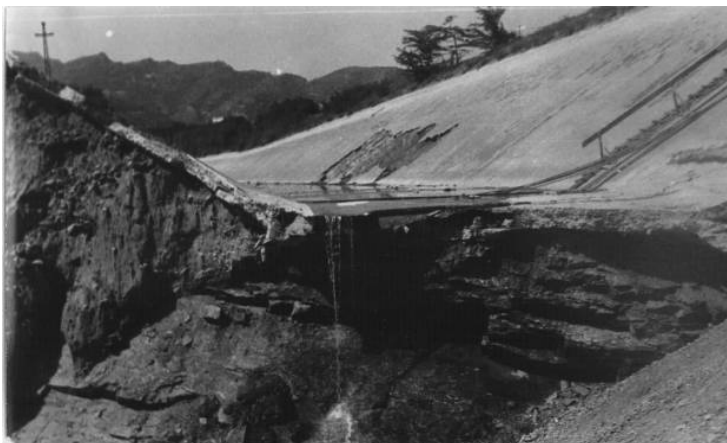
Рис.2. Разрушение ложа деривационного канала
Земо-Авчальской ГЭС

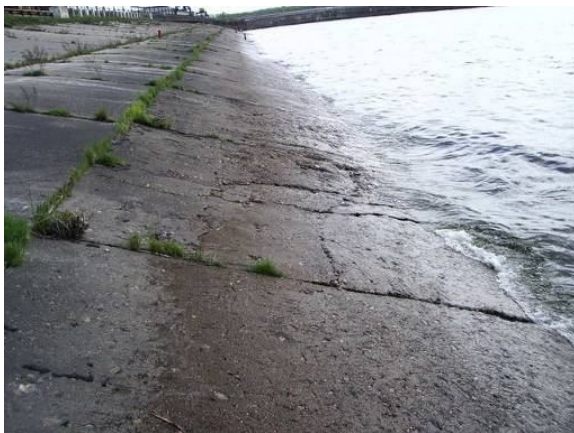
Рис.3. Просадка плиты крепления откоса.
Образование трещин на поверхности плиты

Обычно выявление полостей проводится акустическим методом путем простукивания плит. Выбор зоны простукивания осуществляется после анализа результатов визуального обследования (рассматриваются наличие, расположение, системность и концентрация ориентированных трещин на внешней поверхности плит; локальные изменения профиля крепления в виде внешнего прогиба или выпучивания, разновысотности соседних плит в швах, рис. 3-5).

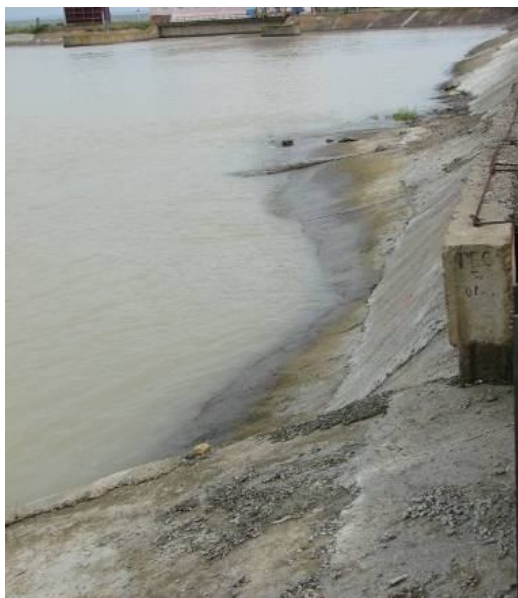
Рис. 4. Просадка плит участков крепления откоса, изменение профиля откоса

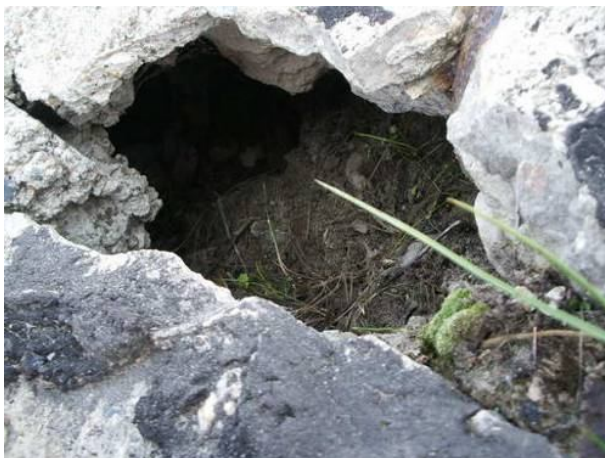
Рис.5. Осадка грунтового основания под плитой. Образование полости между плитой и основанием.

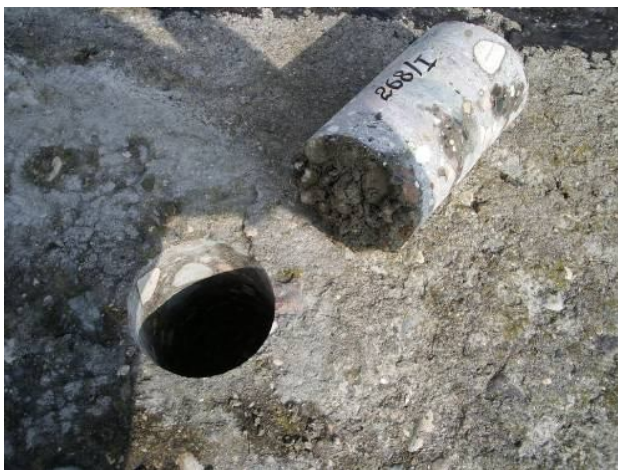
Рис. 6. Керн из монолитной бетонной плиты крепления грунтового откоса водохранилища. Состояние донной поверхности плиты – при бетонировании обратный фильтр вошёл в состав структуры бетона плиты

ческое расположение арматуры также достаточно часто произвольно. Донная поверхность плит при укладке бетонной смеси непосредственно на грунтовое основание часто срачивается со слоем гравия обратного фильтра, что резко увеличивает шероховатость поверхности (рис. 6). Из-за технологических особенностей бетонирования монолитных плит и особенностей эксплуатации крепления откосов (воздействие солнечной радиации, подверженность внешним атмосферным и волновым воздействиям, повреждение поверхностного слоя процессами промерзания-оттаивания и от ледовых воздействий) структура бетона по толщине плит на разных участках протяжённого крепления может значительно различаться. Эти факторы значительно усложняют анализ полученных результатов и снижают их достоверность.

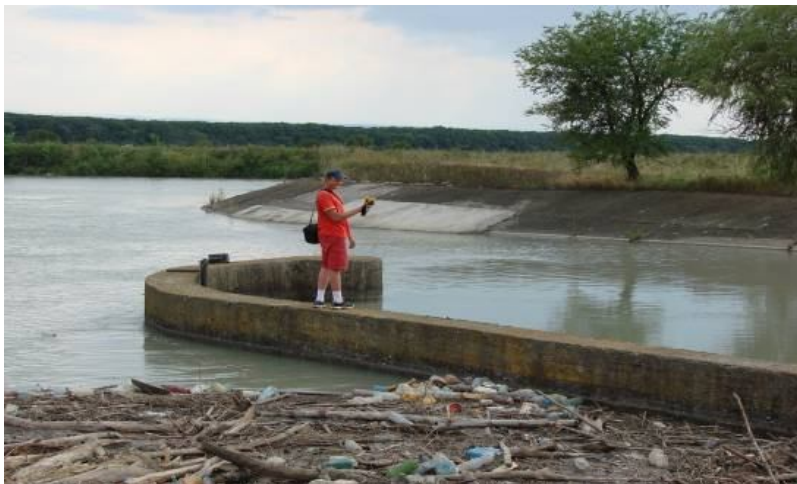
Рис. 7. Тепловизионный контроль бетонных плит крепления откосов

Проверка работоспособности метода в реальных натуральных условиях с учетом особенностей обследуемых конструкций и с отработкой методики тепловизионного обследования для повышения достоверности полученных результатов и снижения операторских ошибок, а также ошибок в интерпретации результатов выполнена на примере решения конкретной задачи на определенном объекте. Проведён поиск отслоений в контактных зонах «плита – основание» железобетонных креплений откосов грунтовой плотины Кубанского водохранилища протяженностью 6800 м, а также двух откосов нижнего бьефа шлюза-распределителя ГАЭС длиной по 200 м каждый (рис. 7).

Сооружения построены в 1968 году и неоднократно ремонтировались. Откосы плотины заложены под углом 26-30°, проектная толщина плит 200 мм. Основание под плитами – сухой песок, под швы плит уложен гравийный обратный фильтр. Тепловизионный доступ к плитам возможен с воды, т.е. с лодки. Угол заложения откосов берегов нижнего бьефа шлюза-распределителя 35-45°, проектная толщина монолитных плит 200 мм, сборных плит – 150 мм, грунтовое основание – сухой песок, под швы плит уложен гравийный обратный фильтр. Доступ к откосу осуществлялся с противоположного берега, с расстояния до 50 м. В период обследования (август 2011 г.) средняя дневная температура воздуха составляла +30°C. Ночная температура колебалась в пределах от +10 до +15°C. В период обследования было практически полное безветрие. Ис-

точник тепла – естественный солнечный нагрев. Плиты обследовались в двух тепловых режимах: на максимальном нагреве в дневное время (плиты над полостями более теплые, чем плотно лежащие на грунте) и на максимальном охлаждении в утреннее время (плиты над полостями более холодные, чем плотно контактирующие с грунтом, аккумулирующим при солнечном нагреве тепло).
