НЕГАТИВНЫЕ СВОЙСТВА ЖЕЛЕЗОБЕТОННЫХ ФЕРМ, АРМИРОВАННЫХ ПРЕДНАПРЯЖЁННЫМИ ПУЧКАМИ АРМАТУРНОЙ ПРОВОЛОКИ

НП «Содействие предупреждению
чрезвычайных ситуаций»,
г. Новокузнецк, Кемеровская область

В данном техническом обзоре затрагиваются проблемы, связанные с эксплуатацией стропильных ферм сталелитейного цеха одного из вагоностроительных предприятий Алтайского края. Здание эксплуатируется с 1963 года.

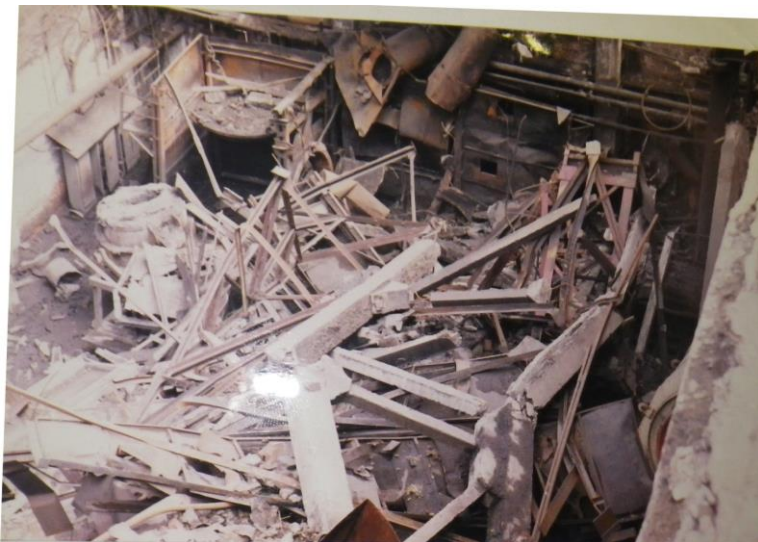
В нашем случае в 1998 году через 35 лет со дня начала эксплуатации здания произошло обрушение конструкций покрытия на участке здания размером 24×24 метра. В результате обрушения была сломана надкрановая часть железобетонной колонны каркаса с частичным разрушением прилегающего участка стенового ограждения.

Рис. 5. Вид сверху на участок обрушения конструкций покрытия

- установка металлических стропильных ферм на место обрушившихся конструкций;
- установка металлических предварительно напряжённых тяжей по нижним поясам оставшихся стропильных железобетонных ферм;
- поэтапное облегчение конструкций покрытия путём замены сборных железобетонных плит покрытия на профилированный металлический лист по стальным прогонам.

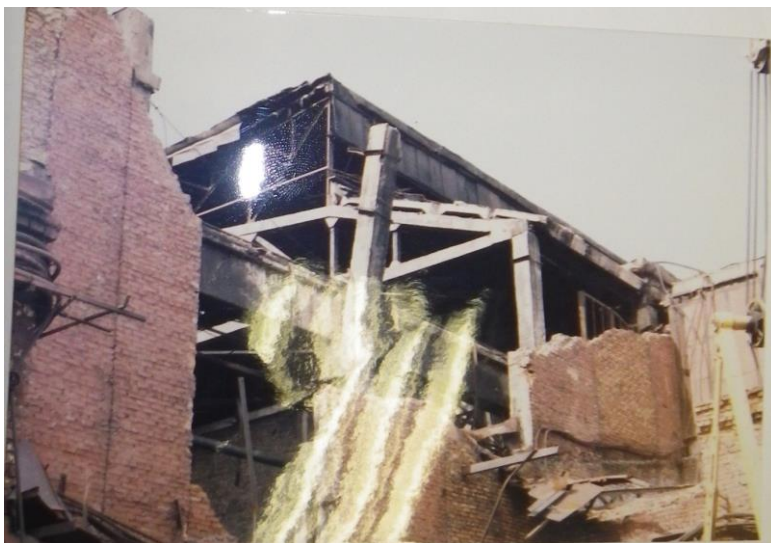
Рис. 6. Вид на участок обрушения со стороны разрушенной стены

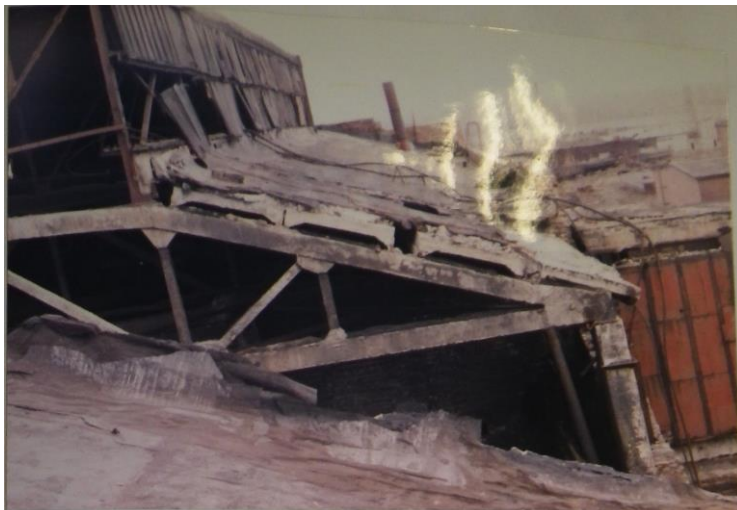
Рис. 7. Сдвиг плит покрытия с опорных узлов на прилегающем к зоне обрушения участке покрытия

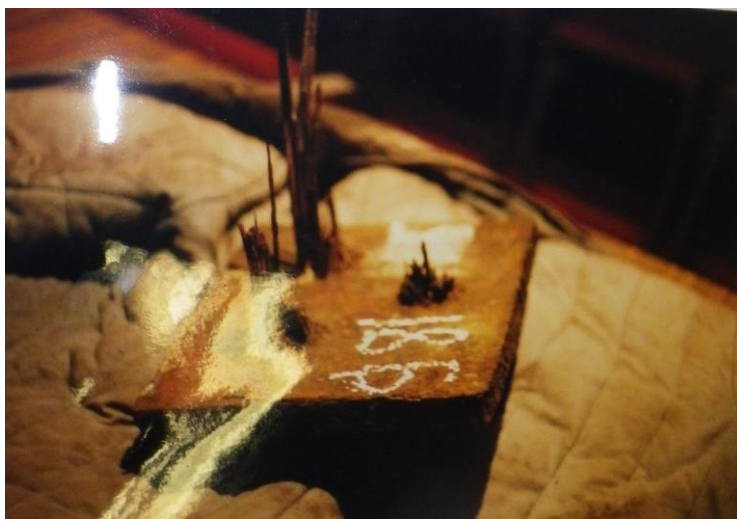
Причиной случившейся аварии стала коррозия предварительно напряжённой пучковой арматуры нижнего пояса фермы в опорном узле в результате периодического замачивания атмосферными осадками.

Рис. 8. Анкерная плита обрушившейся фермы. Коррозия пучков предварительно напрягаемой арматуры

- низкая коррозионная стойкость пучковой арматуры по сравнению со стержневой арматурой;
- скрытое протекание коррозионных процессов внутри каналов без видимых внешних проявлений;
- повышенное требование к материалу и качеству заделки каналов, в которые уложена арматура. В нашем случае заделка каналов не обеспечила гидроизоляционные свойства конструкции, требуемое сцепление напряжённой арматуры с бетоном нижнего пояса фермы;
- внезапное обрушение конструкции.

- следить за гидроизоляционными свойствами кровли, не допускать замачивания узлов и элементов атмосферными осадками, возможными утечками из технологического оборудования;
- систематически производить осмотры и техническое обследование конструкций с привлечением специализированных организаций;
- по возможности превентивными мероприятиями исключить вероятность внезапного обрушения, свойственного подобным конструкциям, путём замены на другие или усиления существующих конструкций. Причём выбор рекомендуется сделать на установку новых конструкций, лишённых подобных недостатков, потому что усиление существующих задача труднореализуемая, требующая высокой квалификации при принятии технических решений и высокого качества выполняемых работ.

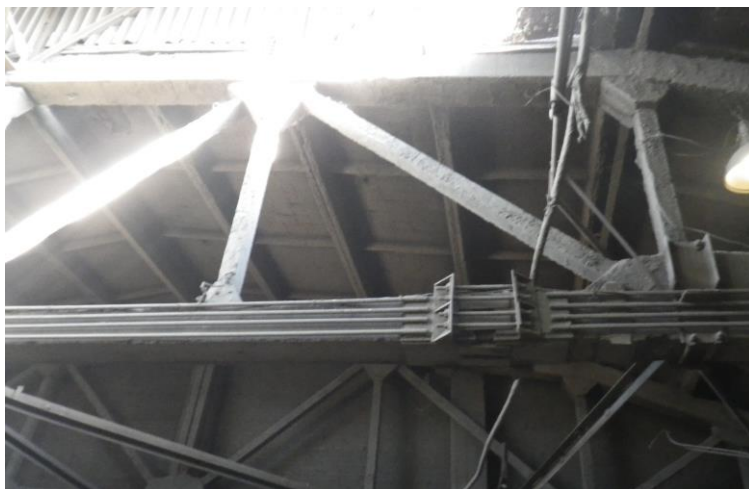
Рис. 9. Участок нижнего пояса железобетонной стропильной фермы, усиленной металлическими тяжами
