РАЗВИТИЕ СКРЫТЫХ ПОВРЕЖДЕНИЙ И ДЕФЕКТОВ В НИЖНИХ ОПОРНЫХ УЗЛАХ МЕТАЛЛИЧЕСКИХ КОЛОНН, ТРАВЕРСЫ КОТОРЫХ ОБРАЗУЮТ ЗАМКНУТЫЙ КОНТУР

*НП «Содействие предупреждению
чрезвычайных ситуаций»,
г. Новокузнецк, Кемеровская область*

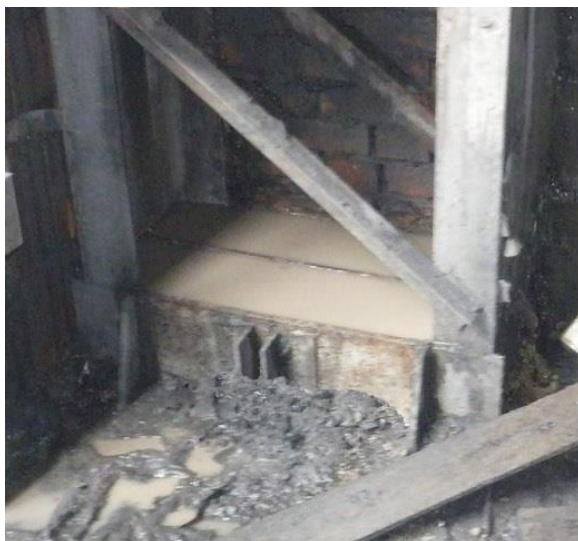
Но в условиях действующего производства с повышенными пыле-выделениями отверстие для выпуска воды зачастую забивается грязью и при попадании воды во внутреннюю полость базы колонны образуется агрессивная среда, приводящая к интенсивной коррозии прилегающих элементов (рис. 4). Причём зона коррозии скрыта и не обнаруживается при поверхностном визуальном осмотре.

Рис. 4. Застой воды в нижнем опорном узле колонны вследствие забивания сливного отверстия в трассе базы

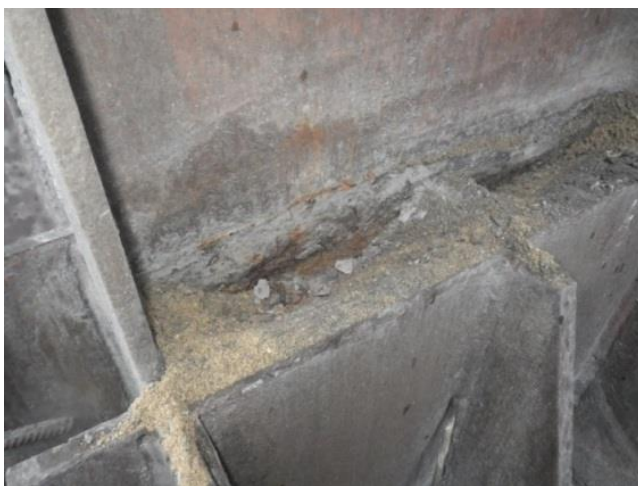
Другим вариантом дефекта, приводящего к скрытой коррозии элементов баз колонн, является некачественное выполнение работ при строительстве, ремонте объекта. Одним из способов защиты баз колонн с трассерами, формирующими замкнутый контур с телом колонны, является заполнение полости базы бетоном. При этом бетон должен обладать определёнными качествами по морозостойкости и водонепроницаемости, обеспечивающими сохранение защитных свойств смеси на весь период эксплуатации объекта. Зачастую подрядные организации, производящие строительные и ремонтные работы, заполняют внутренние полости баз колонн растворными составами низкого качества, которые за непродолжительный отрезок времени теряют свои гидроизоляционные свойства, превращаются в рыхлую структуру аккумулирующую влагу и способствующую интенсивным коррозионным процессам (рис. 5).

Рис. 5. Коррозия базы колонны в связи с потерей гидроизоляционных свойств материала заполнения внутренней полости
