**ВОССТАНОВЛЕНИЕ ЭКСПЛУАТАЦИОННОЙ ПРИГОДНОСТИ
СТРОИТЕЛЬНЫХ КОНСТРУКЦИЙ ГАЛЕРЕИ СКЛАДА
РЯДОВОГО УГЛЯ ОБОГАТИТЕЛЬНОЙ ФАБРИКИ**

В настоящей статье приведены результаты оценки технического состояния и восстановления эксплуатационной пригодности строительных конструкций галереи от блока надшахтного здания на склад рядового угля обогатительной фабрики шахты им. С.М. Кирова в г. Ленинск-Кузнецке Кемеровской области, проведенной осенью 2010 г.

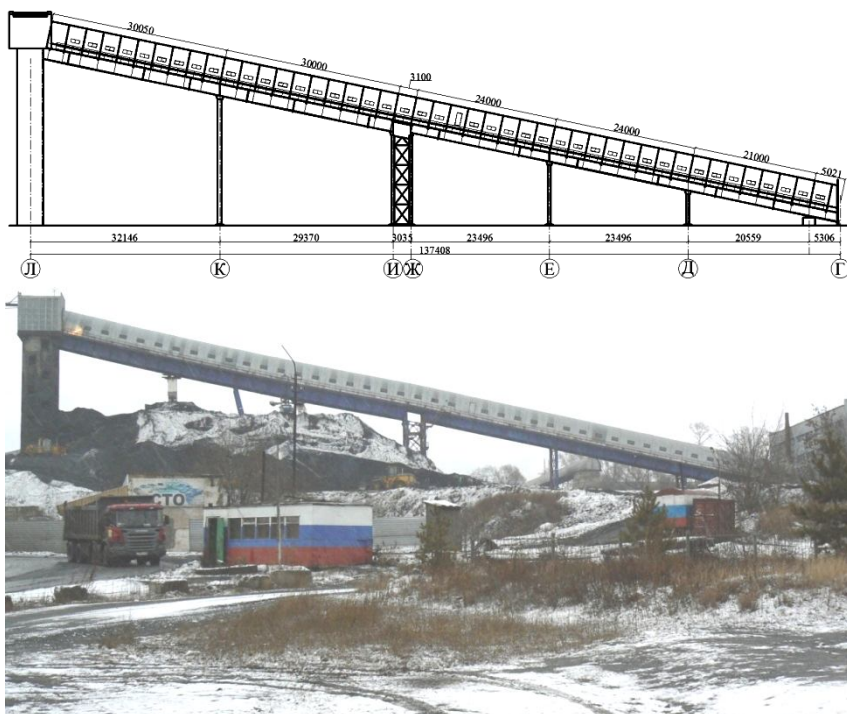
Рис. 1. Общий вид галереи

Галерея представляет собой многопролетное инженерное сооружение переменной высоты по длине и прямоугольной формы в плане. Проект галереи разработан институтом «Гипроуголь». Общие размеры сооружения в плане равны 137,4×4,9 м, высота – от 1,35 (у оси «Г») до 34,5 м (в месте примыкания к разгрузочной башне по оси «Л»). Общий вид галереи представлен на рис. 1. В галерее установлен подвесной конвейер производительностью 1600 т/ч.

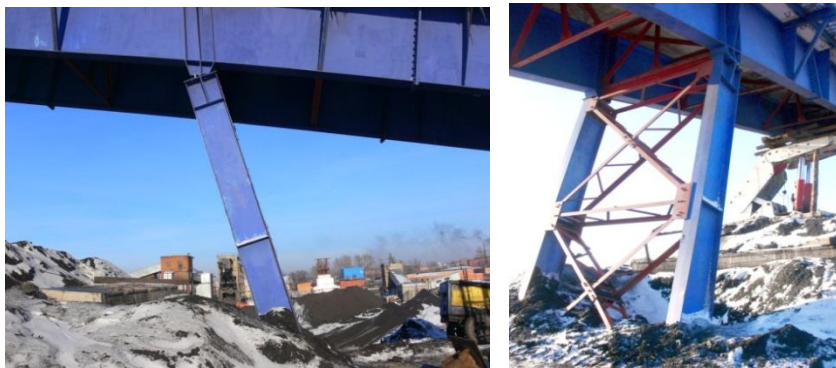
Рис. 2. Деформации металлической качающейся опоры по оси «К»

При обследовании выявлено, что фактическое расположение конуса угля у галереи существенно отличается от проектного, что вызывает горизонтальное и вертикальное давление на качающуюся опору и приводит к ее дополнительным деформациям. При этом верхняя часть металлической опоры выше обетонированных участков стоек наклонилась в сторону крайней левой опоры относительно вертикали на 24° (рис. 2).

Авторами предложен как противоаварийный вариант усиления деформированной опоры по оси «К» путем подведения дополнительных элементов, для которого были выполнены статические расчеты пространственного блока деформированных балок пролетного строения и опоры по оси «К» с учетом предложенного усиления деформированной опоры. При этом получено, что дополнительные перемещения балки от действия временных и технологических нагрузок в данном случае уменьшились на 4,6%, а дополнительные напряжения в элементах балки Б1 – в 1,44-1,50 раза по сравнению с расчетом блока с подведением дополнительных опор, предложенных институтом «Кузбассгипрошахт». В данном случае напряжения в балках Б-1 снижаются до 15% по сравнению с расчетом без усиления, однако прочность балок в пролетах также не обеспечивается.

Установлено, что усиление поврежденной опоры установкой дополнительных элементов (подкосов) приводит к значительному снижению горизонтальных и вертикальных деформаций опоры, а также к значительному снижению изгибающих моментов, возникающих в элементах поврежденной опоры.

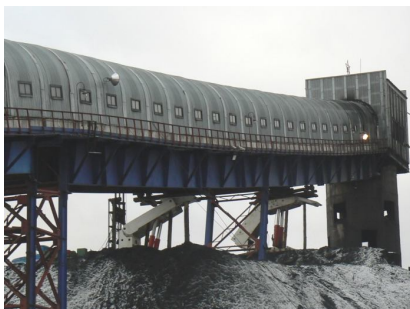
Рис. 3. Прогиб металлических балок Б1

Металлические балки Б1 пролетного строения в осях «И-Л» имеют значительные перемещения в месте установки качающейся опоры по оси «К» и находятся в аварийном состоянии (рис. 3).

Кроме того, маркшейдерской службой шахты была произведена исполнительская съемка прогибов металлических балок Б-1. В процессе наблюдений было отмечено развитие деформаций металлических балок в зоне промежуточной качающейся опоры. При этом выявлено, что в период с августа по ноябрь прогиб балок в зоне установки качающейся опоры по оси «К» увеличился в 1,32 раза, и, по состоянию на 24 ноября 2010 года, составил 49,6 см, что в 2,07 раза выше предельно допустимого прогиба для таких конструкций.

Для уменьшения общих прогибов балок Б-1 пролетного строения галереи, уменьшения напряжений, возникающих в элементах балок, а также для возвращения расчетной схемы пространственного блока галереи в осях «И-Л» к близкой к проектной расчетной схеме рекомендовано выполнить частичную разгрузку балок Б-1. Разгрузка выполняется при

помощи гидравлических домкратов в количестве 4 шт., устанавливаемых на опорные металлические балки дополнительных опор под балки Б-1 в местах их опирания.

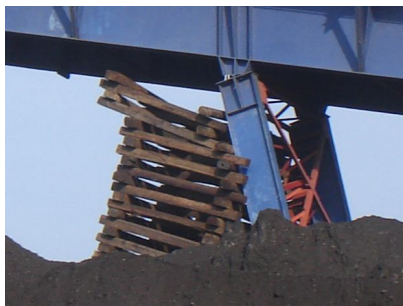
Рис. 4. Разрушенная ряжевая опора из деревянных брусьев

В рамках противоаварийных мероприятий были установлены временные ряжевые и гидравлические опоры с обеих сторон деформированной качающейся опоры по оси «К». При этом ряжевая опора из деревянных брусьев, установленная первоначально только с одной стороны опоры, по состоянию на сентябрь 2010 года была разрушена (рис. 4). Под деформированные балки пролетных строений были подведены гидравлические подъемники.
