**АНАЛИЗ ПОВРЕЖДАЕМОСТИ
ТРАНСПОРТЕРНЫХ ГАЛЕРЕЙ**

*ФГБОУ ВПО «Магнитогорский
государственный технический
университет им. Г.И. Носова»*

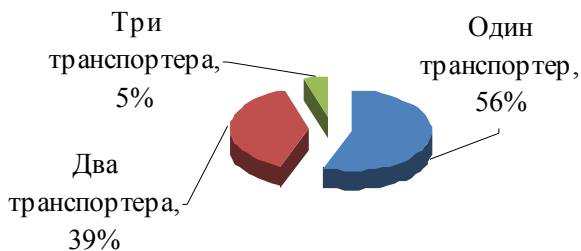
Рис. 4. Классификация галерей по количеству транспортеров

По данным табл. 1 видно, что наиболее распространенными являются надземные наклонные галереи прямоугольного очертания с одним или двумя транспортерами.
