## ЗАКОНОМЕРНОСТЬ ПОВРЕЖДЕНИЙ ПОДКРАНОВО-ПОДСТРОПИЛЬНЫХ ФЕРМ НА СТАДИИ ЭКСПЛУАТАЦИИ

Объектом исследования стали подкраново-подстропильные фермы Кислородно-конвертерного цеха (ККЦ) Магнитогорского металлургического комбината (ОАО «ММК»), введенные в эксплуатацию в 1990 г.

Конструкции подкраново-подстропильных ферм (ППФ) расположены в отделеении непрерывной разливки стали (ОНРС) в пролетах «Н-П-Р-У-Ц» осях «5-50», запроектированы ЦНИИ «ПРОЕКТСТАЛЬ-КОНСТРУКЦИЯ» им. Мельникова в 1986 г.

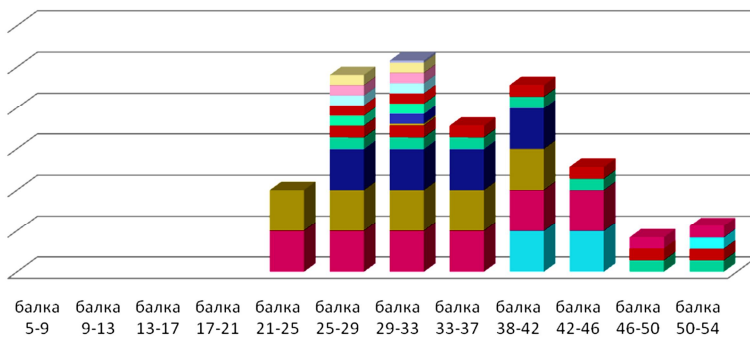
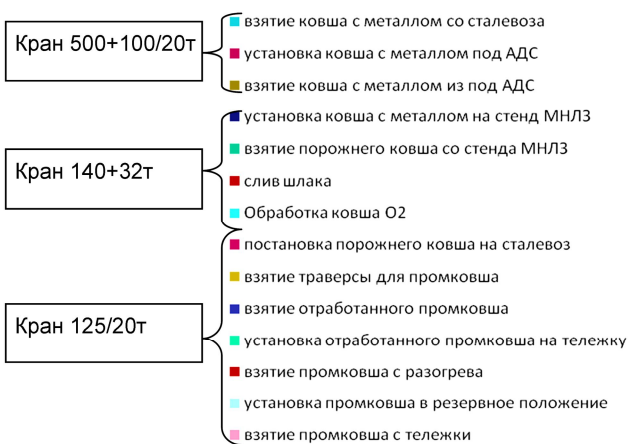
Рис. 9. Циклограмма работы кранов

Анализ местоположения дефектов показал, что существует зависимость уровня повреждаемости ППФ от интенсивности работы кранов (рис. 8 и 9).

Одними из причин появления и роста выявленных дефектов являются:

Основные места скопления дефектов в зоне сопряжения стенки с верхним поясом в местах расположения диафрагм.
