АТЛАС ДЕФЕКТОВ И ПОВРЕЖДЕНИЙ ПРОМЫШЛЕННЫХ ТРУБ

Учебно-методическое пособие

1. МЕТАЛЛИЧЕСКИЕ ГАЗОТВОДЯЩИЕ СТВОЛЫ

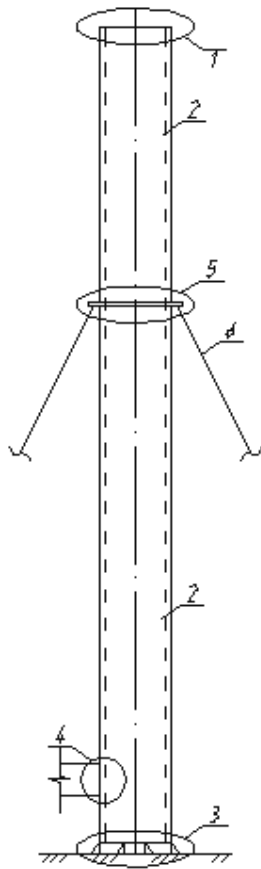
а – цилиндрические металлические трубы на вантовых оттяжках (фото 1.1)

Рис. 1.1 – Свободностоящие металлические трубы:

1 – оголовок ствола промышленной трубы; 2 – ствол промышленной трубы; 3 – опорная часть ствола промышленной трубы; 4 – узел ввода газохода; 5 – узел крепления вантовых оттяжек; 6 – вантовые оттяжки; 7 – царга ствола

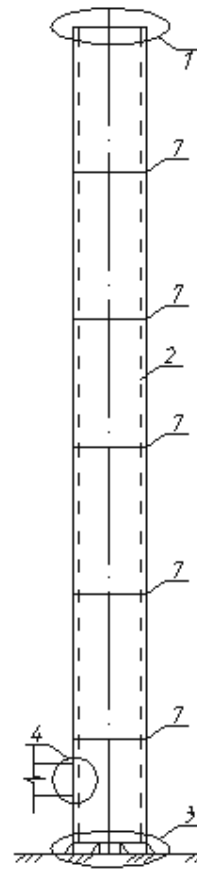
б – цилиндрические металлические трубы (фото 1.2)

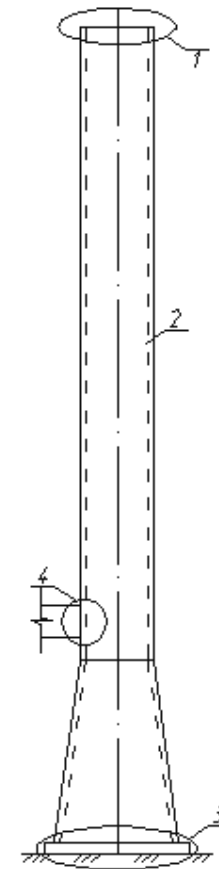
в – свободностоящие металлические трубы с верхней цилиндрической частью и нижней – конической (фото 1.3)

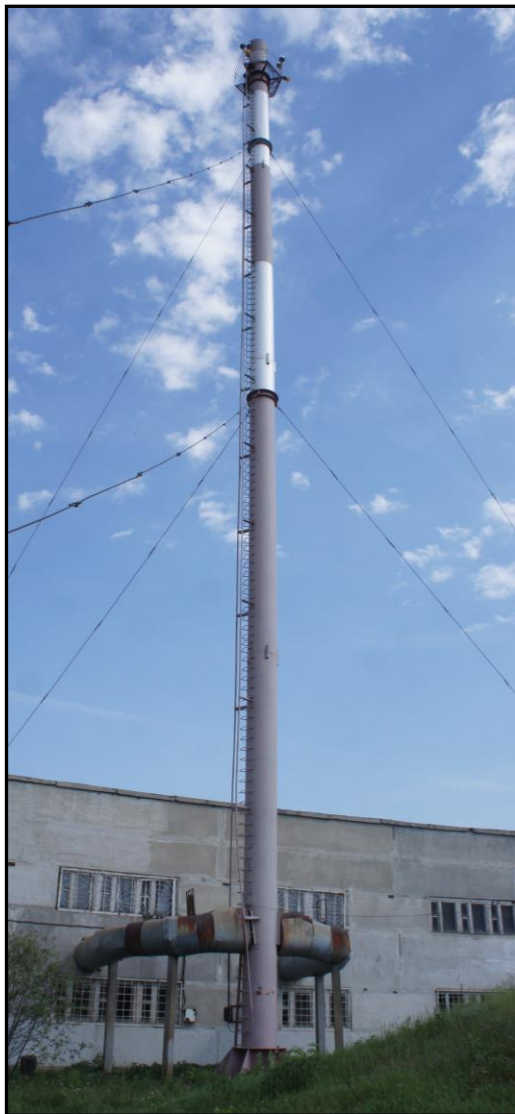
Фото 1.1. Цилиндрическая металлическая труба на вантовых оттяжках (рис. 1.1, а)

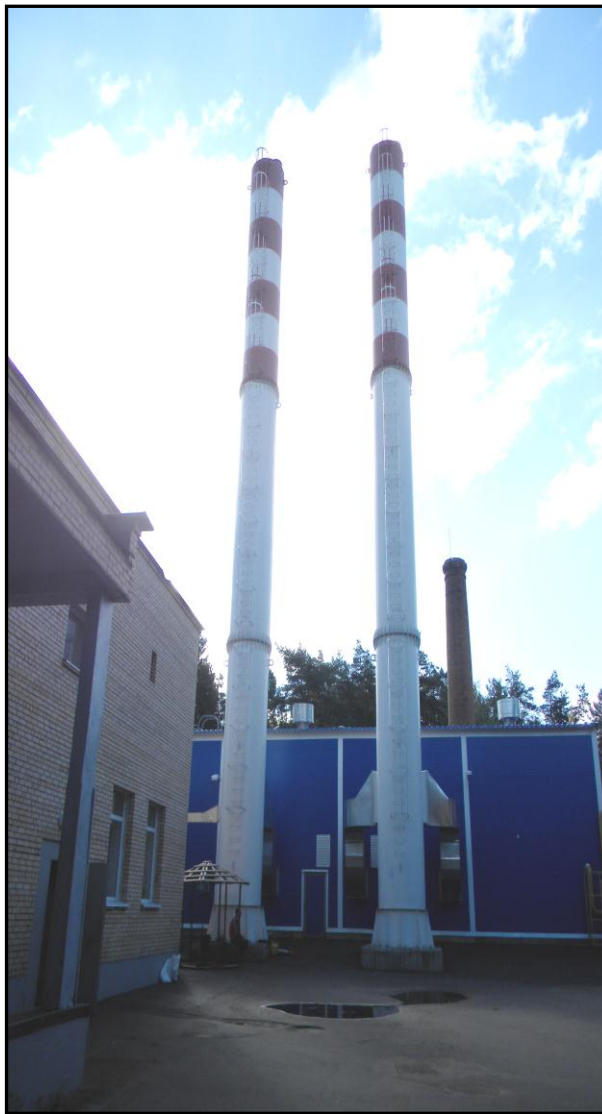
Фото 1.2. Цилиндрическая металлическая труба (рис. 1.1, б)

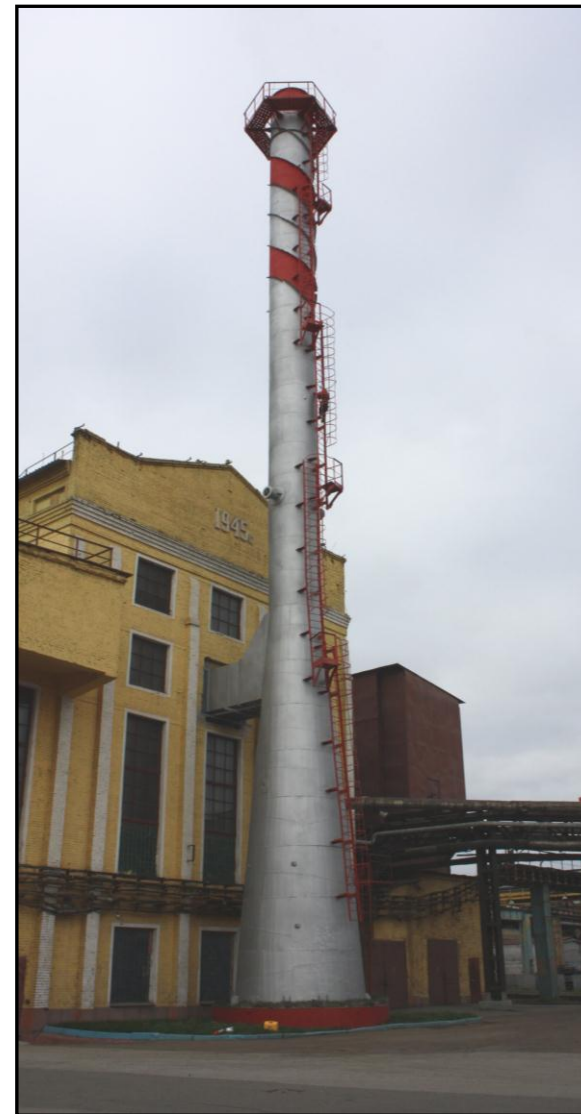
Фото 1.3 Свободностоящая металлическая труба с верхней цилиндрической частью и нижней – конической (рис. 1.1, в)

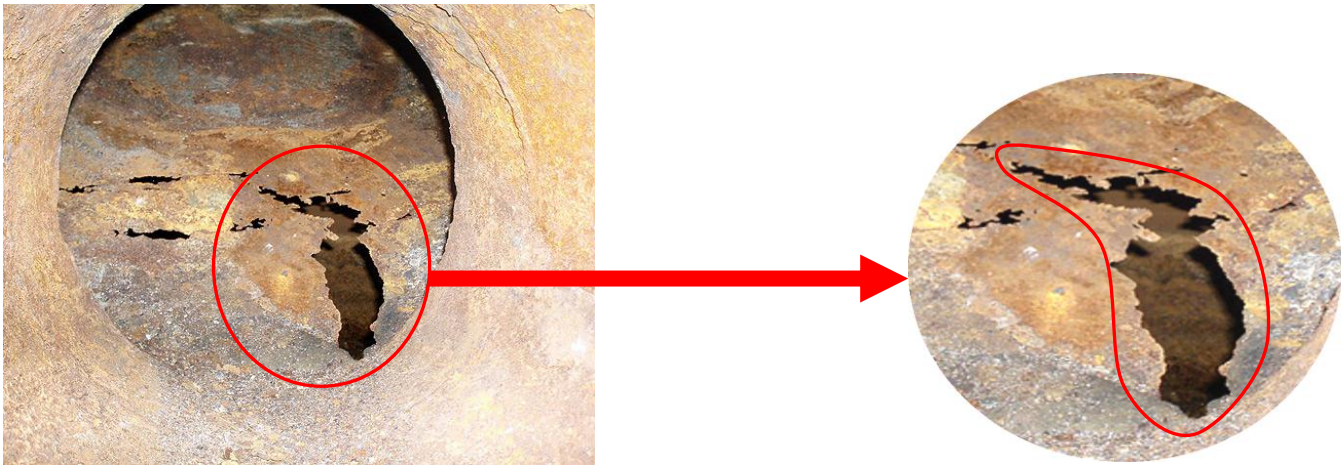
</div> <p style="text-align: center;">Фото 1.4</p>

№ п/п	Возможное место возникновения дефекта (повреждения)	Вид дефекта (повреждения)	Причина возникновения дефекта (повреждения)	Способ устранения дефекта (повреждения)	Категория дефекта (повреждения) по ПБ 03-445-02
1	Ствол или царга ствола (позиции 2, 7 на рис. 1.1)	Сквозные разрушения стенки ствола или стенки царги ствола в результате коррозии (фото 1.4)	Воздействие агрессивных сред в процессе эксплуатации. Отсутствие антикоррозионной защиты ствола (если предусмотрена проектом)	Определить несущую способность ствола с учетом степени износа смежных участков ствола для разработки технического решения по восстановлению дымовой трубы	«А» – аварийное состояние при площади повреждения более 0,5 м ²
				Разметить границы разрушенной зоны. Приварить с наружной стороны ствола внахлестку металлическую пластину с размерами, выходящими на 100 мм за пределы дефектной зоны. Толщина пластины должна быть не меньше толщины стенки царги. Восстановить антикоррозионное покрытие (если предусмотрено проектом) и теплоизоляцию (если предусмотрено проектом)	«Б» – ограниченно работоспособное состояние. Повреждения локальные менее 0,5 м ²

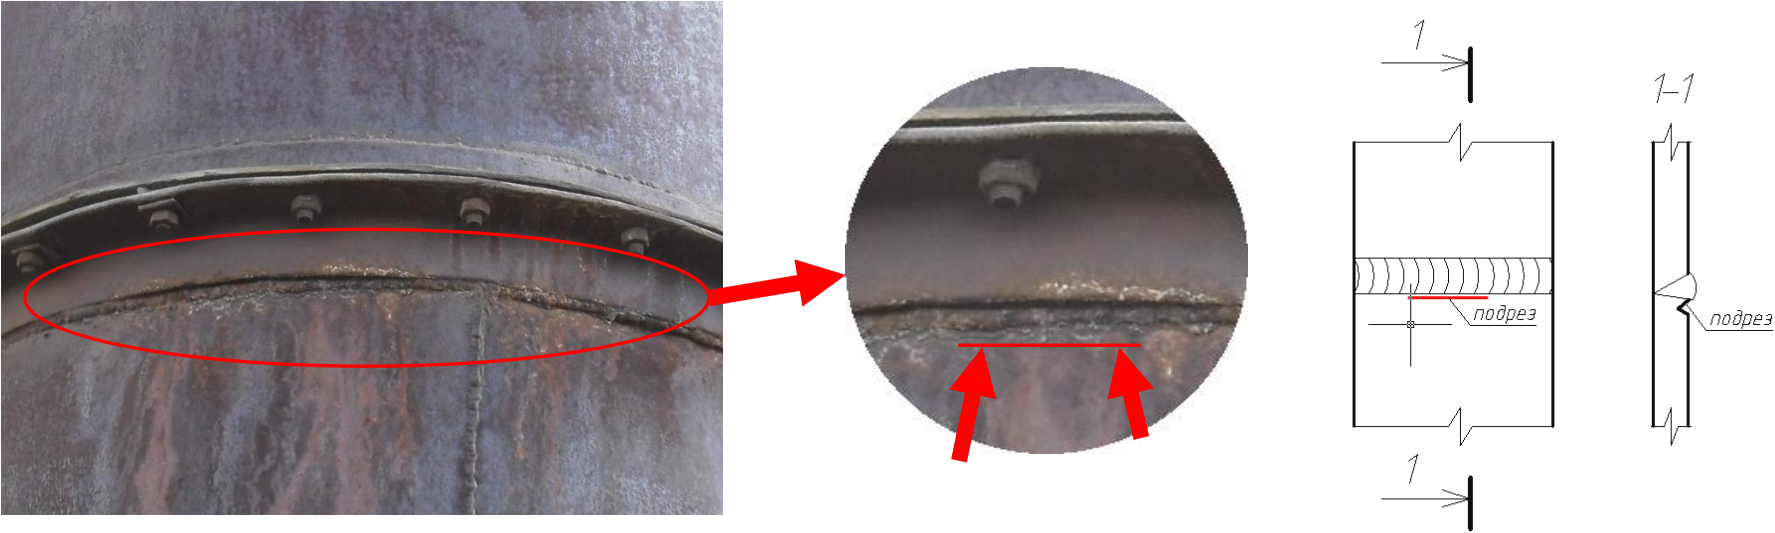
<p style="text-align: center;">Фото 1.5</p>

№ п/п	Возможное место возникновения дефекта (повреждения)	Вид дефекта (повреждения)	Причина возникновения дефекта (повреждения)	Способ устранения дефекта (повреждения)	Категория дефекта (повреждения) по ПБ 03-445-02
	Ствол (позиция 2 на рис. 1.1)	Дефект сварного шва (фото 1.5)	Некачественная проварка шва при монтаже (поры, подрезы, непровары, шлаковые включения, неполный шов – трещиноподобные дефекты)	Подварить сварной шов	«Б» – ограниченно работоспособное состояние
2

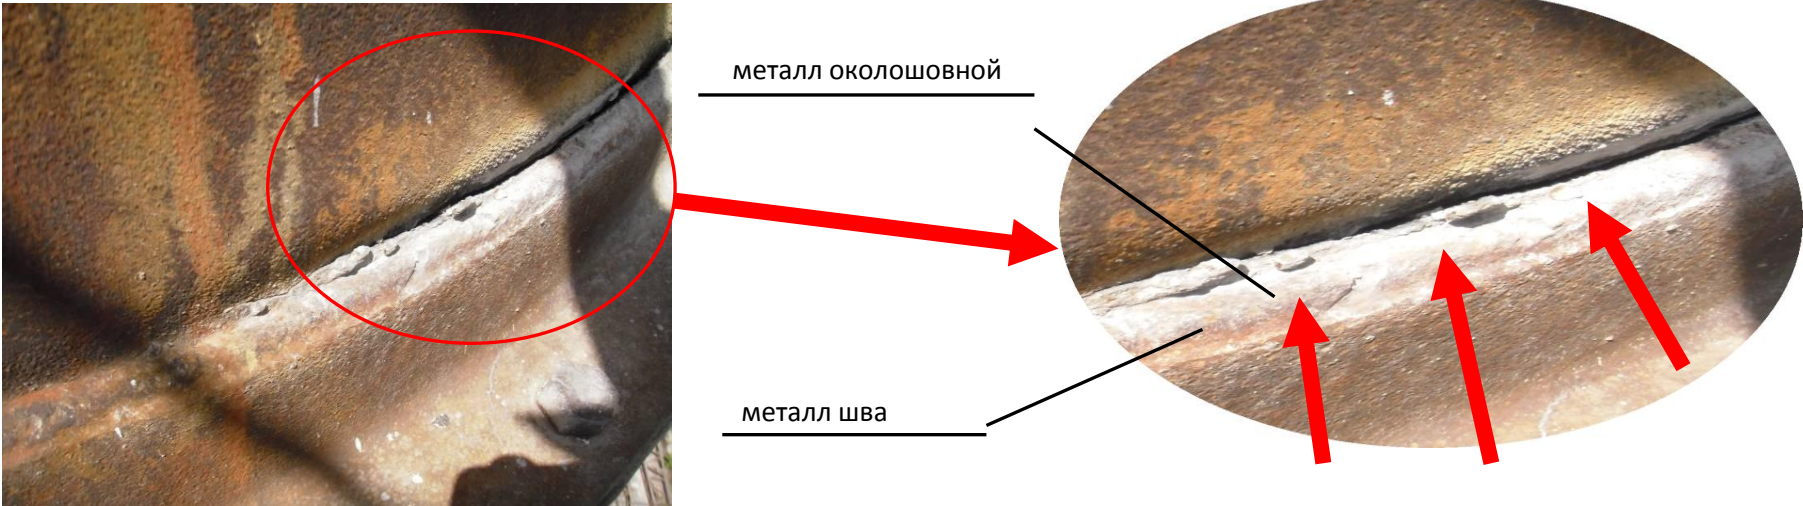
<p data-bbox="1099 1241 1211 1267">Фото 1.6</p>

№ п/п	Возможное место возникновения дефекта (повреждения)	Вид дефекта (повреждения)	Причина возникновения дефекта (повреждения)	Способ устранения дефекта (повреждения)	Категория дефекта (повреждения) по ПБ 03-445-02
	Ствол, опорная часть ствола, узел ввода газохода, узел крепления вантовых оттяжек (позиции 2-5 на рис. 1.1)	Разрушение сварного шва. Коррозионное разрушение металла в околошовной зоне (фото 1.6)	Воздействие атмосферных осадков. Отсутствие антикоррозионного покрытия	1. Установить и устранить причину коррозии. 2. По отдельно разработанному проекту заварить и усилить сварной шов. До устранения дефекта выполнить временное усиление ствола в зоне повреждения	«А» – аварийное состояние
3

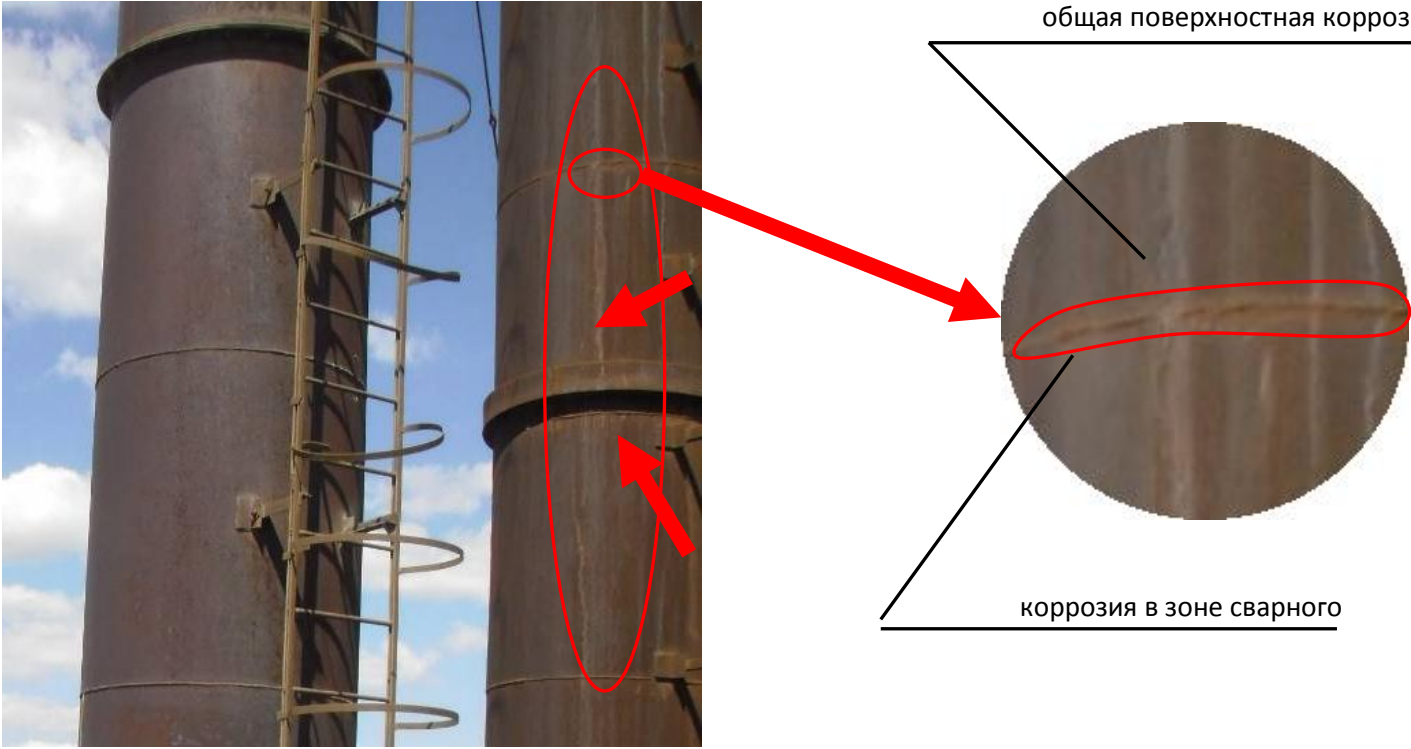
<p style="text-align: center;">Фото 1.8</p>

№ п/п	Возможное место возникновения дефекта (повреждения)	Вид дефекта (повреждения)	Причина возникновения дефекта (повреждения)	Способ устранения дефекта (повреждения)	Категория дефекта (повреждения) по ПБ 03-445-02
	Ствол (позиция 2 на рис. 1.1)	Коррозия металла ствола (фото 1.8)	1. Намокание теплоизоляции. 2. Попадание атмосферных осадков внутрь утепления ствола. 3. Отсутствие антикоррозионного покрытия ствола трубы	Защитить наружную поверхность ствола путем нанесения антикоррозионного покрытия	«Б» – ограниченно работоспособное состояние
5

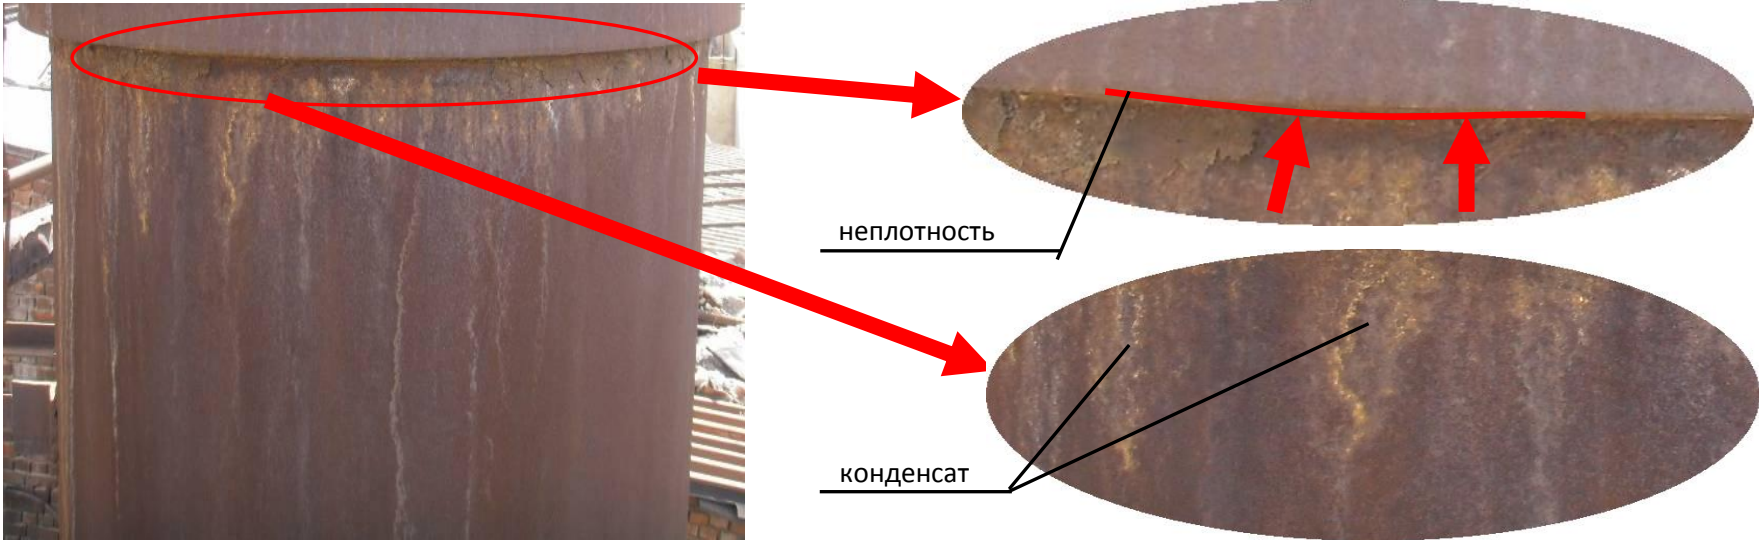
<p data-bbox="1093 1289 1223 1316">Фото 1.10</p>

№ п/п	Возможное место возникновения дефекта (повреждения)	Вид дефекта (повреждения)	Причина возникновения дефекта (повреждения)	Способ устранения дефекта (повреждения)	Категория дефекта (повреждения) по ПБ 03-445-02
	Ствол, узел ввода газохода (позиции 2, 4 на рис. 1.1)	Подтеки конденсата непосредственно под фланцевыми соединениями цагг ствола трубы – вторичный признак неплотности фланцевых соединений (фото 1.10)	Выход конденсата наружу через неплотности фланцевых соединений цагг газотводящего ствола	Обварить фланцы изнутри по всему периметру	«Б» – ограниченно работоспособное состояние
7

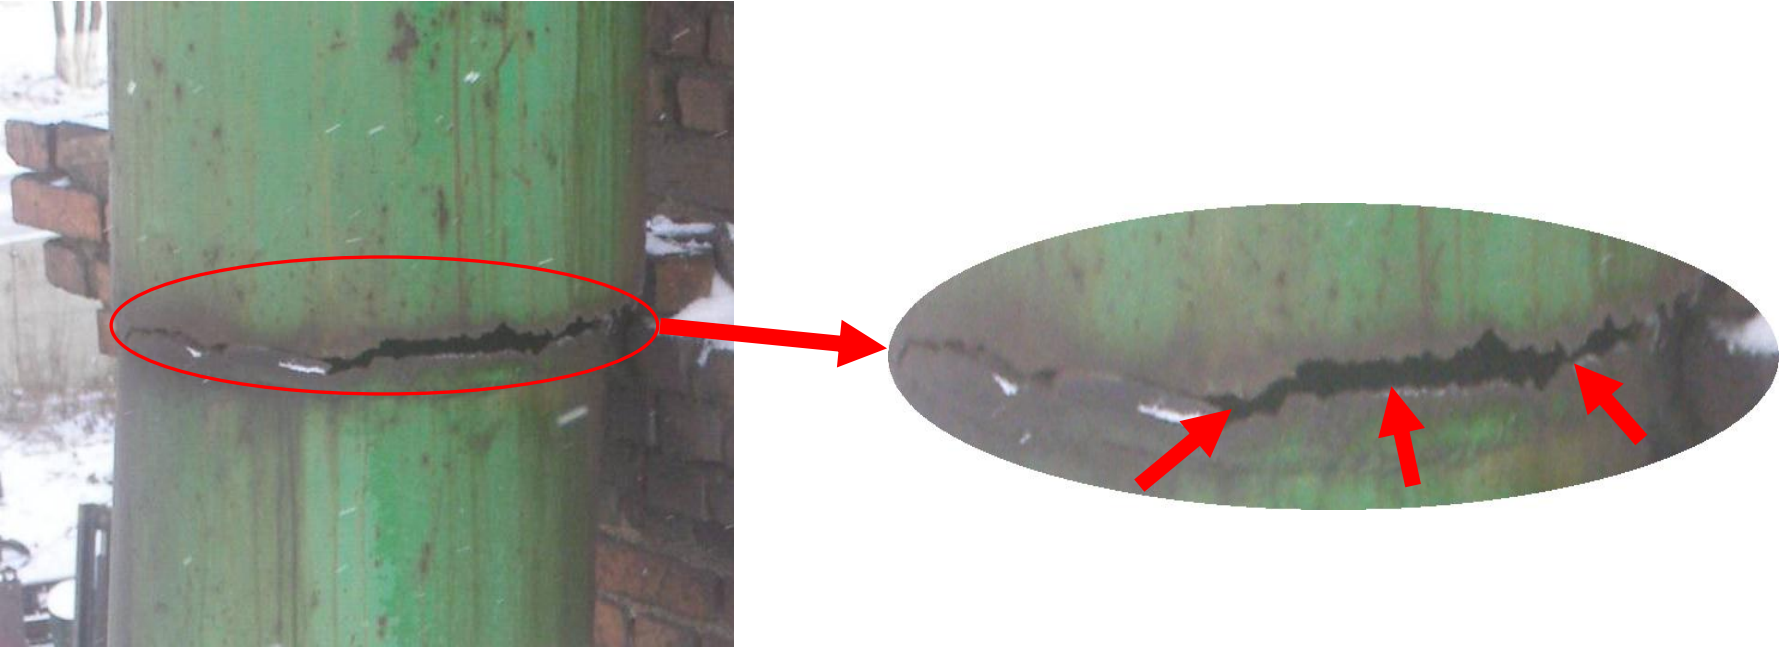
<p data-bbox="1093 1321 1218 1347">Фото 1.11</p>

№ п/п	Возможное место возникновения дефекта (повреждения)	Вид дефекта (повреждения)	Причина возникновения дефекта (повреждения)	Способ устранения дефекта (повреждения)	Категория дефекта (повреждения) по ПБ 03-445-02
	Ствол (позиция 2 на рис. 1.1)	Трещина металла царги (фото 1.11)	1. Разрушение царги от вибрации ствола. 2. Низкое качество металла либо деградация свойств металла со временем	Разметить границы разрушенной зоны. Приварить с наружной стороны ствола внахлестку металлическую пластину с размерами, выходящими на 100 мм за пределы дефектной зоны. Толщина пластины должна быть не меньше толщины стенки царги	«Б» – ограниченно работоспособное состояние
8

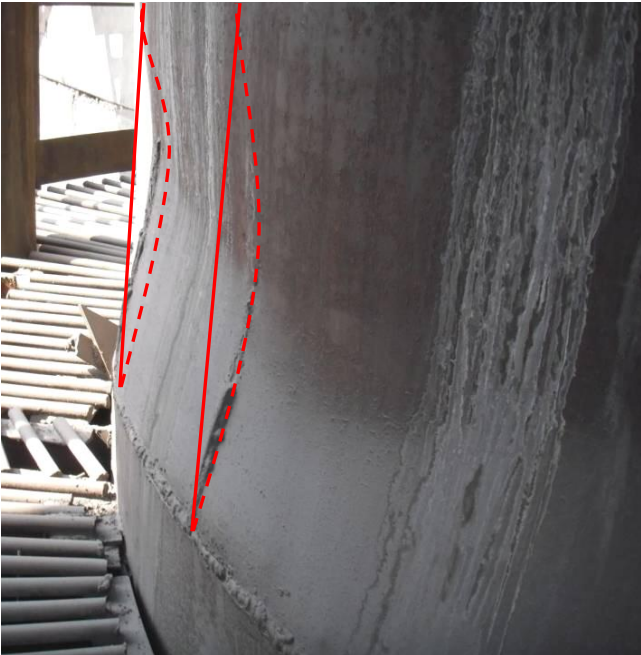
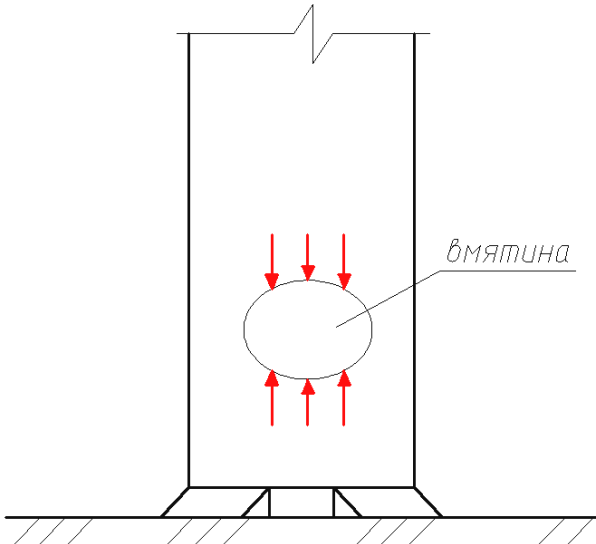
</div> <p style="text-align: center;">Фото 1.12</p>

№ п/п	Возможное место возникновения дефекта (повреждения)	Вид дефекта (повреждения)	Причина возникновения дефекта (повреждения)	Способ устранения дефекта (повреждения)	Категория дефекта (повреждения) по ПБ 03-445-02
9	Ствол (позиция 2 на рис. 1.1)	Механические повреждения (вмятины, складки и др.) (фото 1.12)	1. Заводской дефект. 2. Повреждение, образовавшееся при монтаже	При наличии в месте механических повреждений трещин, щелей и других подобных разрушений приварить с наружной стороны ствола внахлестку металлическую пластину с размерами, выходящими на 100 мм за пределы дефектной зоны. Толщина пластины должна быть не меньше толщины стенки царги	«Б» – ограниченно работоспособное состояние
				При отсутствии в месте механических повреждений трещин, щелей и других подобных разрушений оставить без изменений	«В» – работоспособное состояние
<div style="display: flex; justify-content: space-around; align-items: center;">

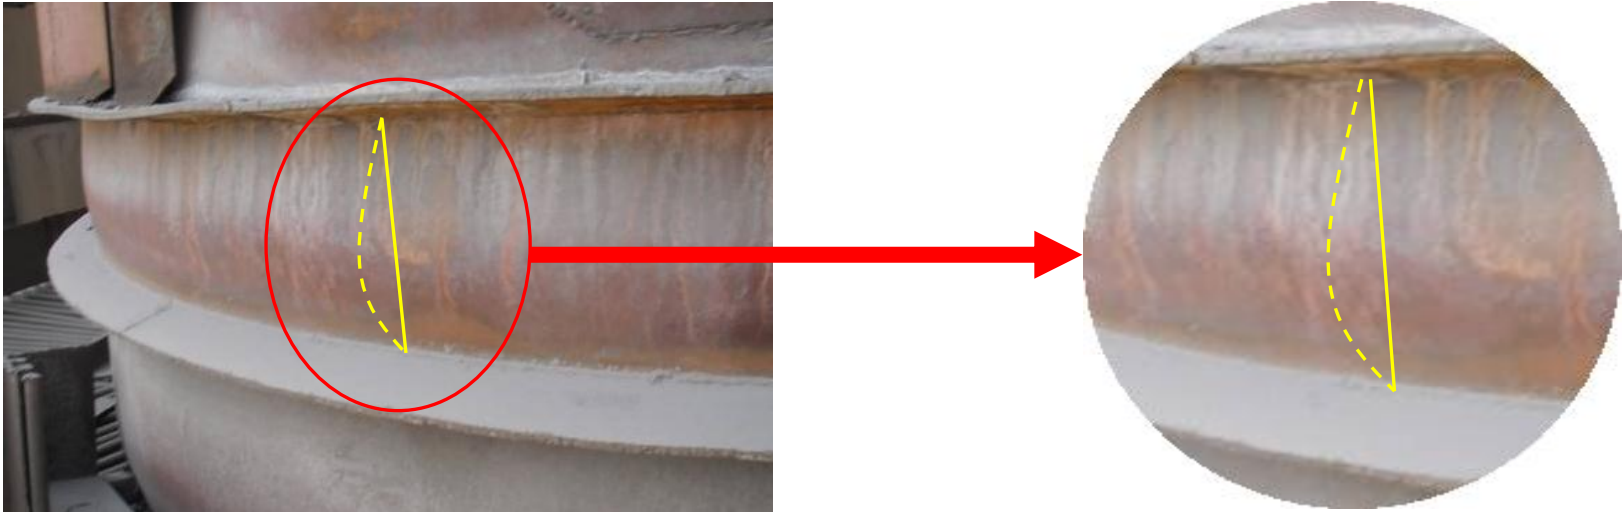
<p data-bbox="1093 1230 1223 1257">Фото 1.14</p>

№ п/п	Возможное место возникновения дефекта (повреждения)	Вид дефекта (повреждения)	Причина возникновения дефекта (повреждения)	Способ устранения дефекта (повреждения)	Категория дефекта (повреждения) по ПБ 03-445-02
11	Ствол (позиция 2 на рис. 1.1)	Местные прогибы стволов в виде выпучин, гофр (фото 1.14)	Коррозионный износ стенки ствола в зоне деформации	<ol style="list-style-type: none"> 1. Усилить металлический ствол по отдельно разработанному проекту. 2. Заменить поврежденные царги 	«А» – аварийное состояние

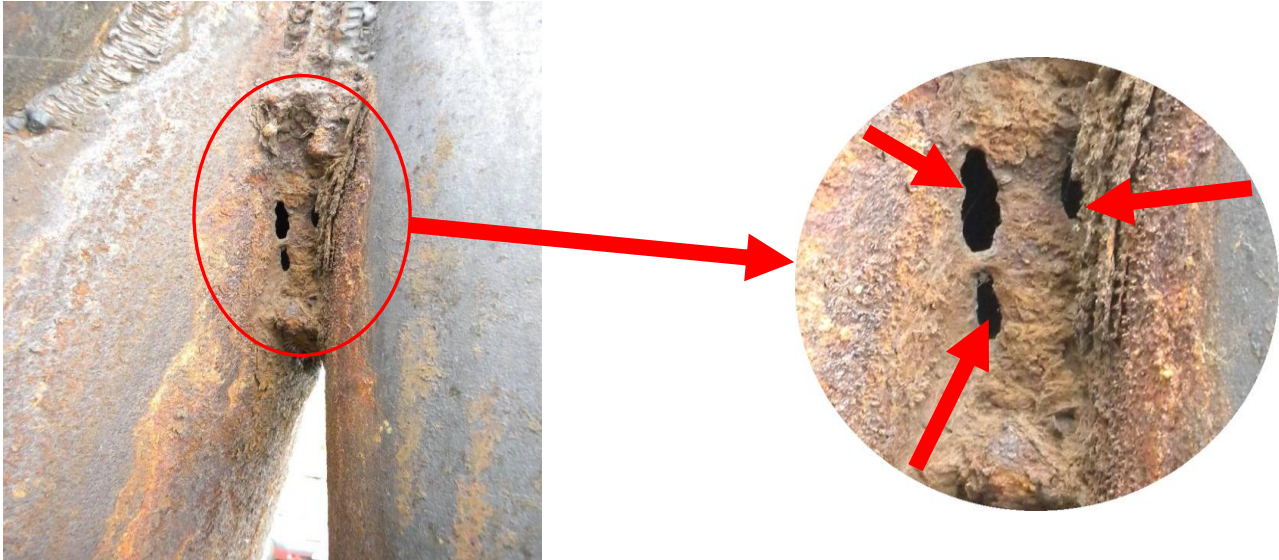
<p data-bbox="1093 1294 1223 1321">Фото 1.15</p>

№ п/п	Возможное место возникновения дефекта (повреждения)	Вид дефекта (повреждения)	Причина возникновения дефекта (повреждения)	Способ устранения дефекта (повреждения)	Категория дефекта (повреждения) по ПБ 03-445-02
	Узел ввода газохода (позиция 4 на рис. 1.1)	Неплотности в узлах ввода газоходов (фото 1.15)	Дефекты монтажа, коррозионные и другие виды разрушения узлов сопряжения газоходов и ствола трубы	Выполнить ремонт по восстановлению плотности узла ввода газоходов	«Б» – ограниченно работоспособное состояние
13

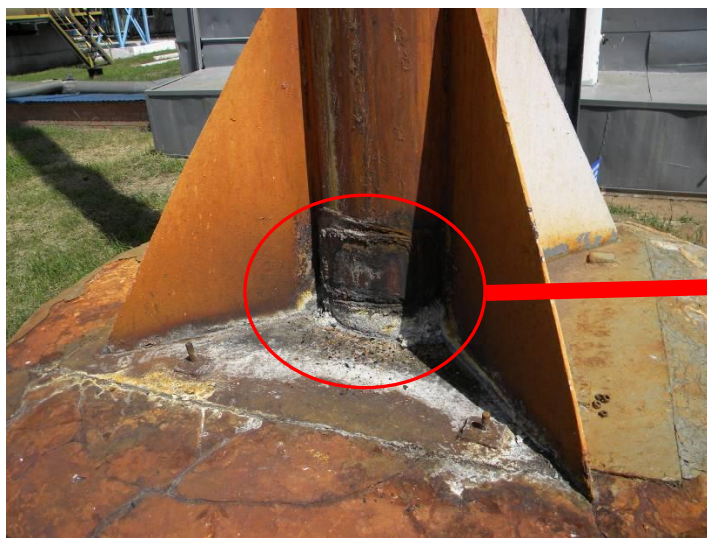
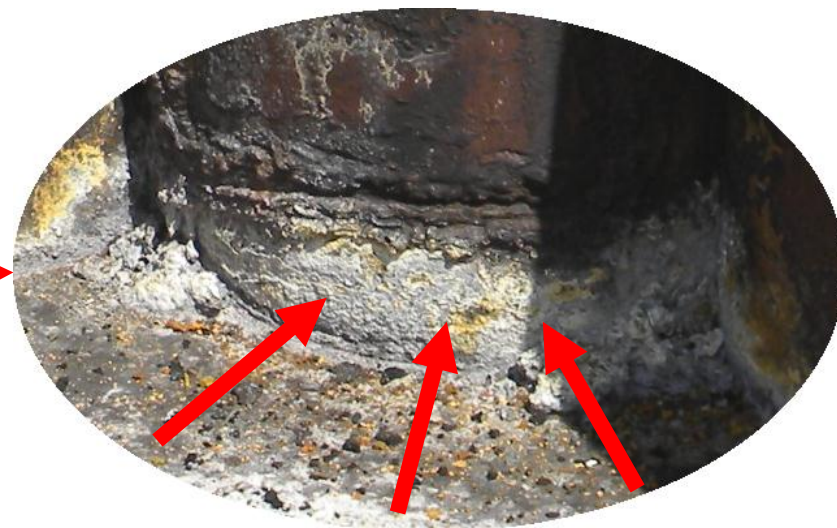
Фото 1.17

№ п/п	Возможное место возникновения дефекта (повреждения)	Вид дефекта (повреждения)	Причина возникновения дефекта (повреждения)	Способ устранения дефекта (повреждения)	Категория дефекта (повреждения) по ПБ 03-445-02
15	Опорная часть ствола (позиция 3 на рис. 1.1)	Повышенная коррозия в опорной части ствола (фото 1.17)	Данные узлы – зоны повышенного коррозионного износа	Нанести антикоррозионное покрытие. Вести контроль коррозионного износа	«Б» – ограниченно работоспособное состояние в зависимости от степени износа
				Усилить ствол по отдельно разработанному проекту методом замены или усиления изношенных участков	«А» – аварийное состояние в зависимости от степени износа

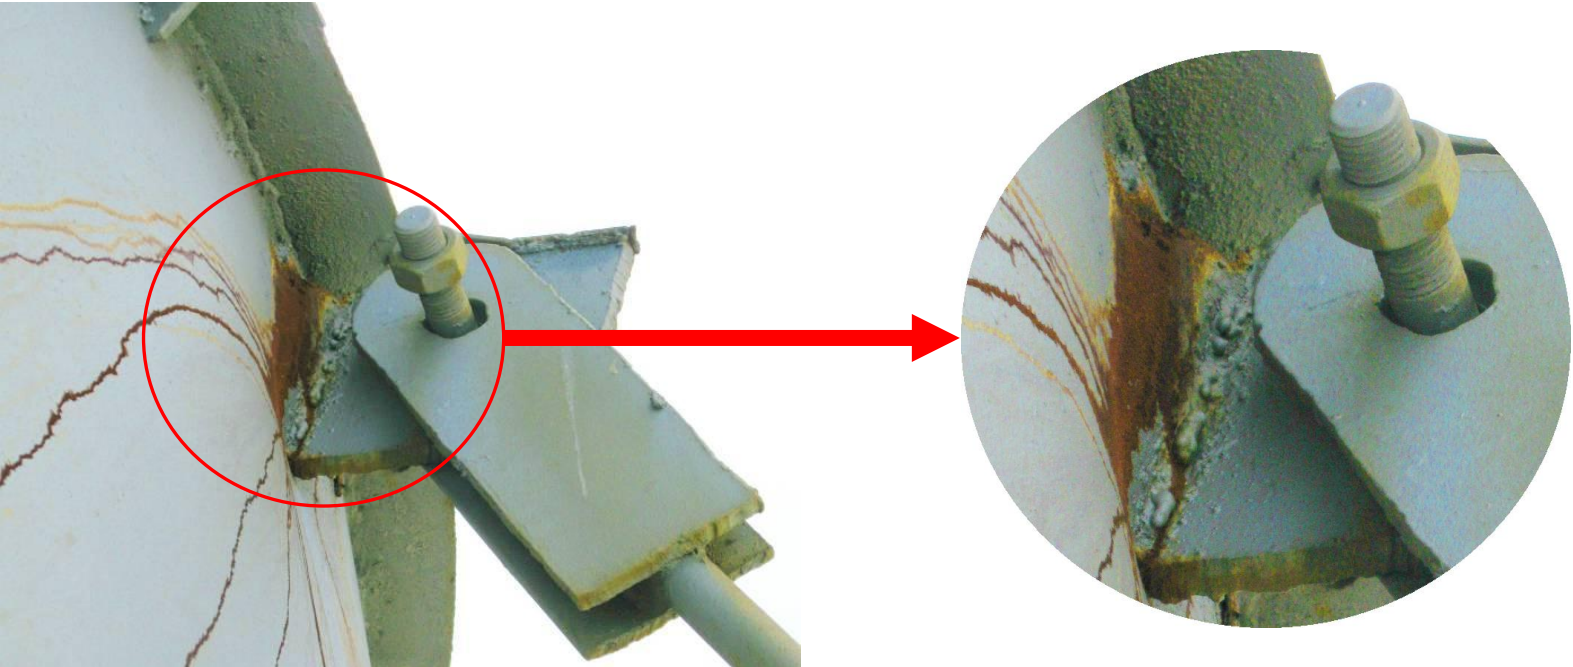
<p data-bbox="1093 1362 1223 1391">Фото 1.18</p>

№ п/п	Возможное место возникновения дефекта (повреждения)	Вид дефекта (повреждения)	Причина возникновения дефекта (повреждения)	Способ устранения дефекта (повреждения)	Категория дефекта (повреждения) по ПБ 03-445-02
16	Узел крепления вантовых оттяжек (позиция 5 на рис. 1.1)	Повышенная коррозия в опорной части ствола, в зоне фланцевых соединений, в местах крепления оттяжек, светофорных площадок, лестниц (фото 1.18)	Данные узлы – концентраторы образования коррозии	Усилить ствол по отдельно разработанному проекту методом замены или усиления изношенных участков	«А» – аварийное состояние в зависимости от степени износа
				Соблюдать периодичность и объем контроля коррозионного износа с учетом скорости коррозии в локальных зонах максимального коррозионного износа. Нанести антикоррозионное покрытие	«Б» – ограниченно работоспособное состояние в зависимости от степени износа

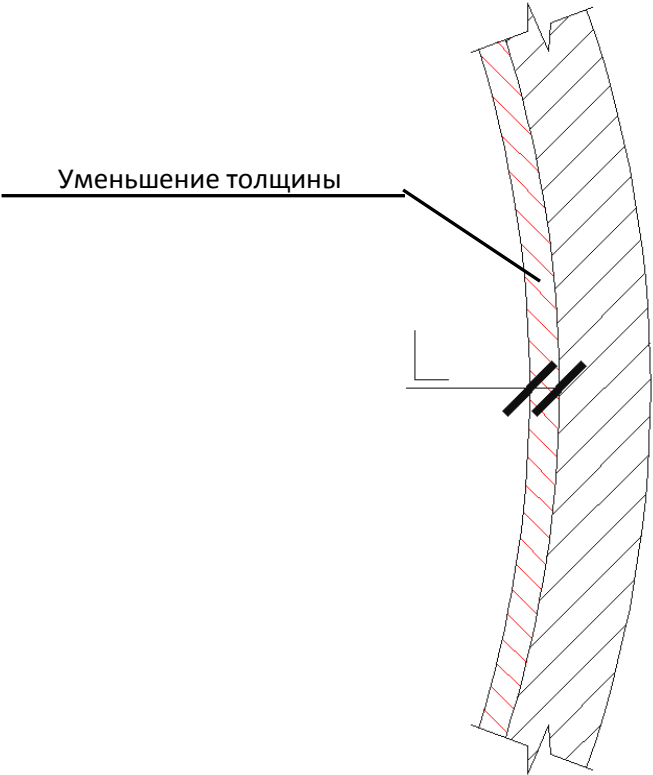
<p data-bbox="674 1353 775 1382">Рис. 1.3</p> </div> <div style="text-align: center;">

№ п/п	Возможное место возникновения дефекта (повреждения)	Вид дефекта (повреждения)	Причина возникновения дефекта (повреждения)	Способ устранения дефекта (повреждения)	Категория дефекта (повреждения) по ПБ 03-445-02
17	Ствол (позиция 2 на рис. 1.1)	Снижение толщины стенки ствола (отдельных царг), близкой к предельному состоянию (фото 1.19, рис. 1.3)	Разрушение металла по причине коррозии как с внешней, так и с внутренней стороны ствола	Выполнить усиление ствола трубы по отдельному разработанному проекту, в том числе усиление обечайки царг профилем (уголком, швеллером) при условии его равномерного расположения по всей поверхности	«Б» – ограниченно работоспособное состояние при оставшейся толщине стенки менее 4 мм (требование СНиП 2.09.03-85)
<div style="display: flex; justify-content: space-around; align-items: center;"> <div style="text-align: center;">

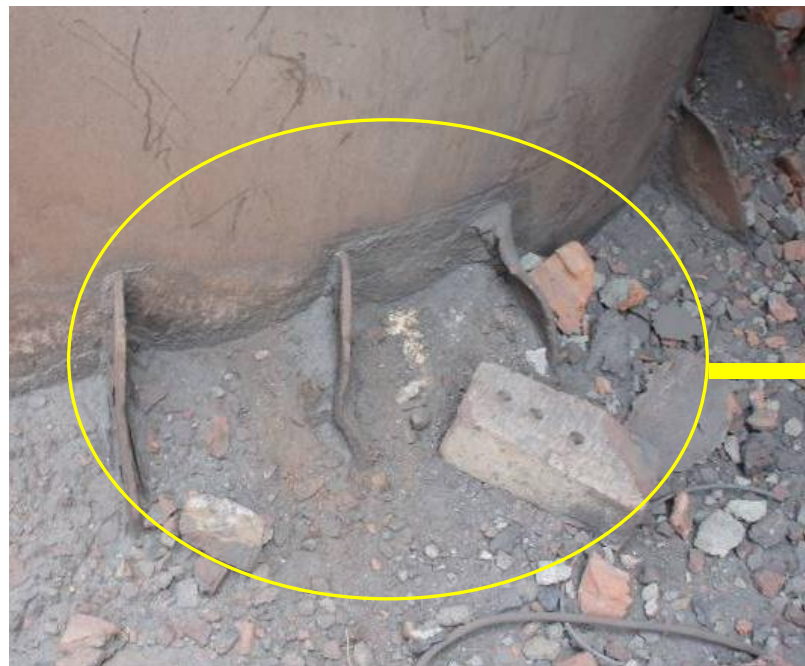
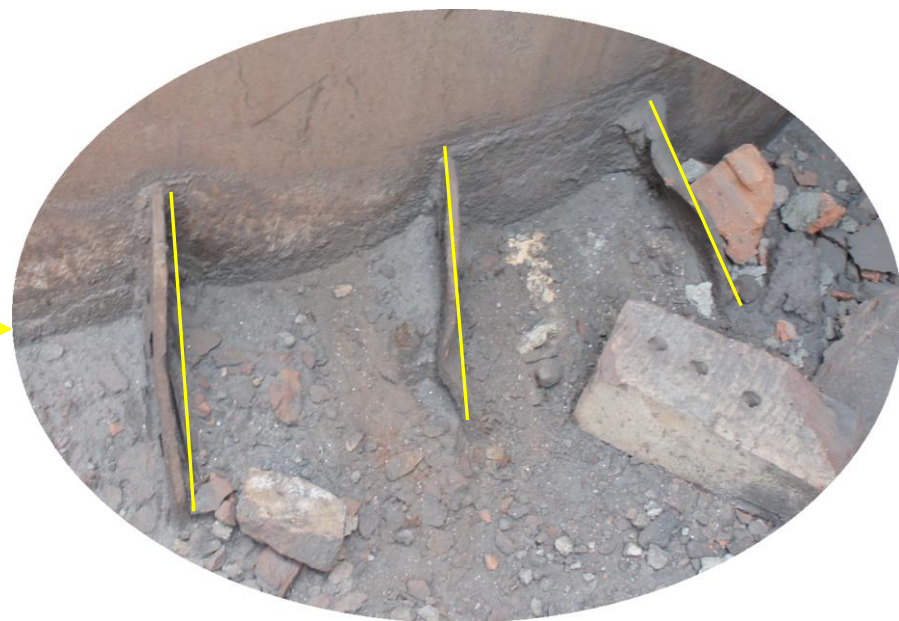
Фото 1.20

№ п/п	Возможное место возникновения дефекта (повреждения)	Вид дефекта (повреждения)	Причина возникновения дефекта (повреждения)	Способ устранения дефекта (повреждения)	Категория дефекта (повреждения) по ПБ 03-445-02
	Опорная часть ствола (позиция 3 на рис. 1.1)	Погиб опорного столика футеровки ствола дымовой трубы. Погибы в горизонтальных и вертикальных ребрах жесткости (фото 1.19)	Механическое воздействие. Дефект монтажа конструкций	Усилить поврежденные участки стальной накладкой	«Б» – ограниченно работоспособное состояние

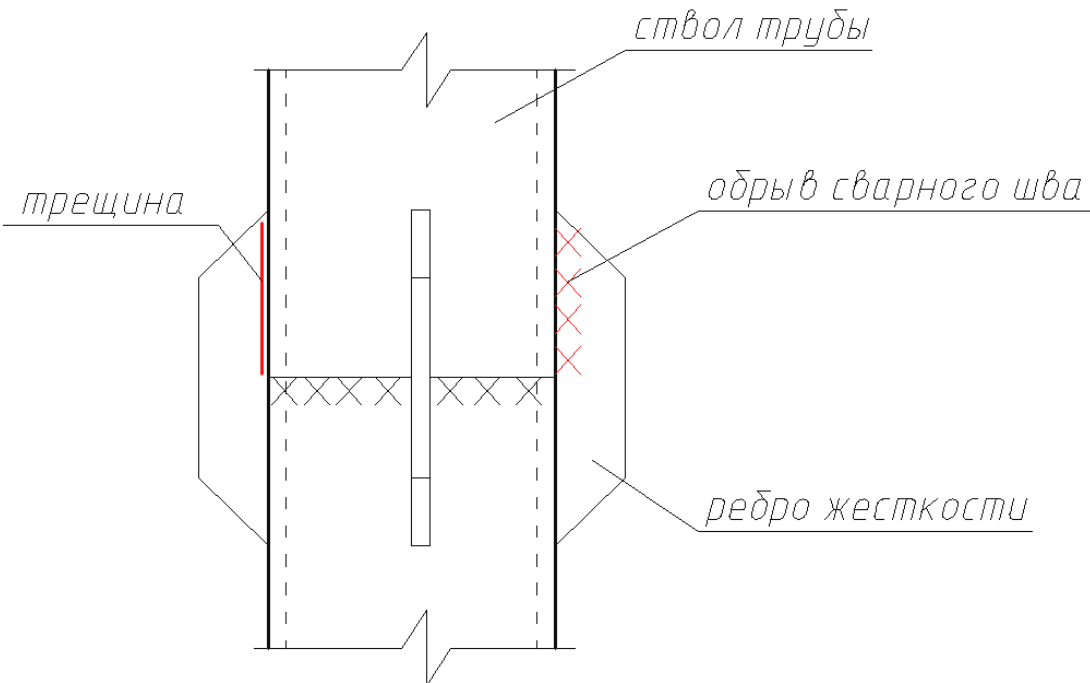
<p data-bbox="1108 1284 1220 1316">Рис. 1.4</p>

№ п/п	Возможное место возникновения дефекта (повреждения)	Вид дефекта (повреждения)	Причина возникновения дефекта (повреждения)	Способ устранения дефекта (повреждения)	Категория дефекта (повреждения) по ПБ 03-445-02
21	Ствол (позиция 2 на рис. 1.1)	Трещины (обрывы сварных швов) ребер жесткости ствола (рис. 1.4)	Дефект строительно-монтажных работ	Восстановить сварные соединения	«Б» – ограниченно работоспособное состояние

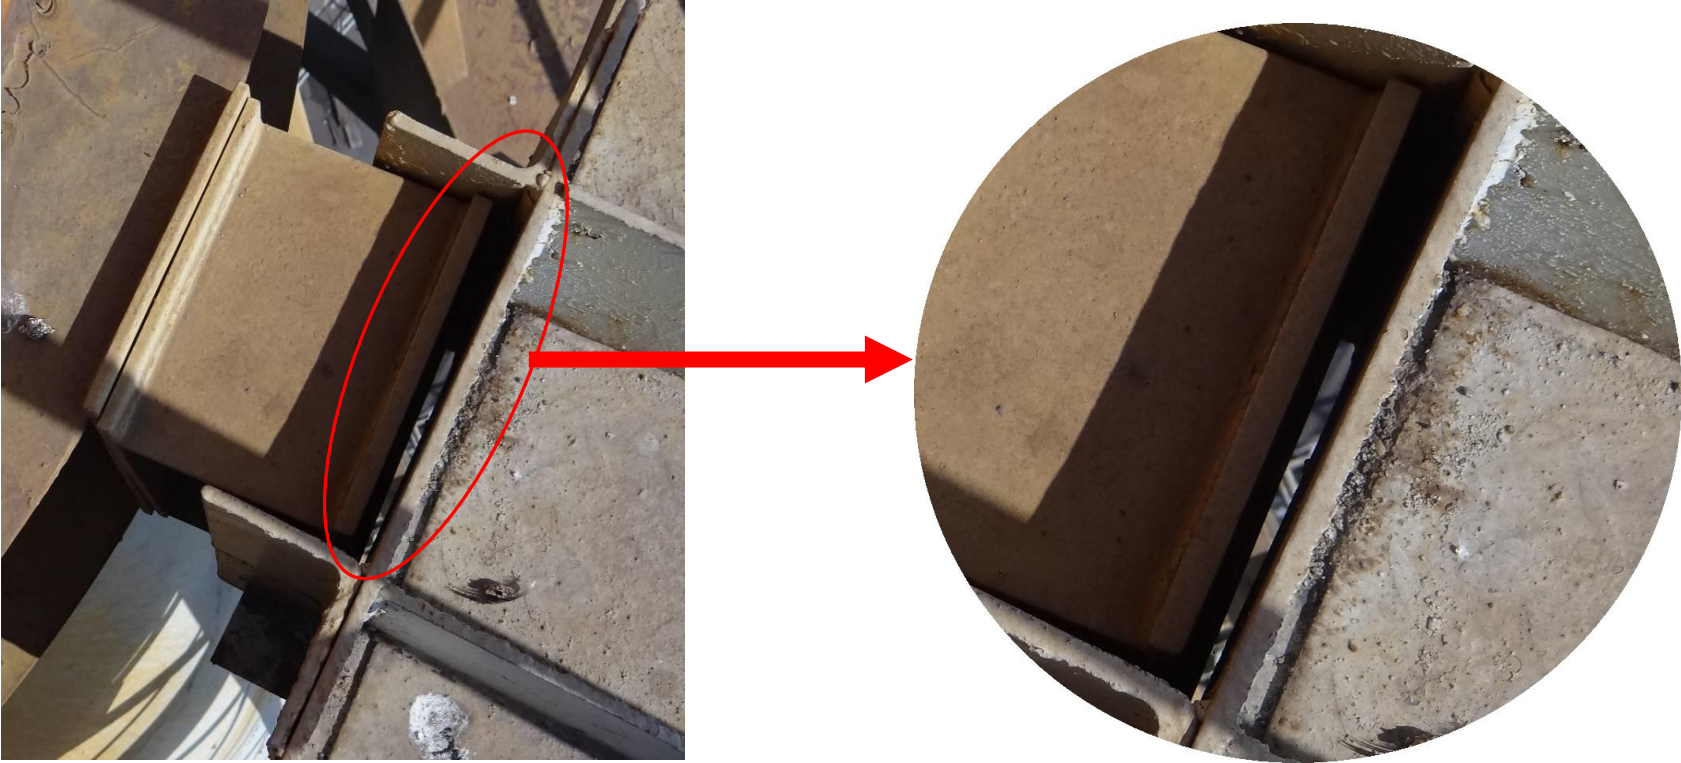
<p data-bbox="1093 1281 1223 1310">Фото 1.25</p>

№ п/п	Возможное место возникновения дефекта (повреждения)	Вид дефекта (повреждения)	Причина возникновения дефекта (повреждения)	Способ устранения дефекта (повреждения)	Категория дефекта (повреждения) по ПБ 03-445-02
23	Ствол (позиция 2 на рис. 1.1)	Увеличение (уменьшение) зазора в скользящих опорах газоотводящего ствола (фото 1.25)	Дефект строительно-монтажных работ	Уменьшить (увеличить) зазор в скользящих опорах до проектного путем установки подкладок (демонтажа и повторной установки направляющих)	«Б» – ограниченно работоспособное состояние

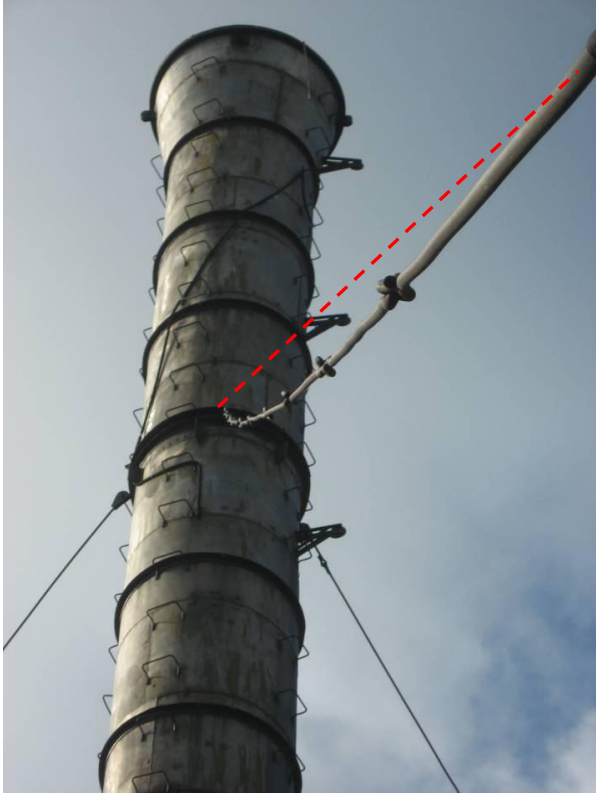
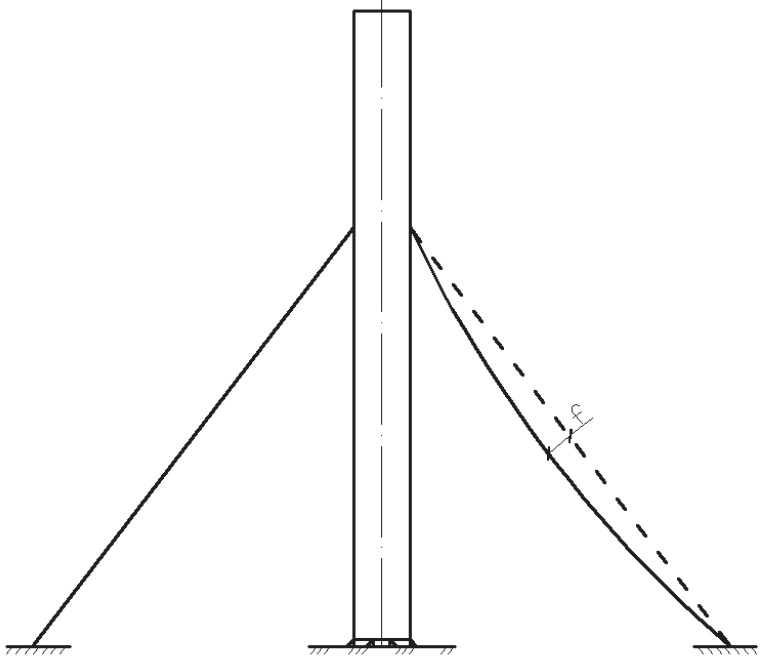
</div> <p data-bbox="1093 1321 1223 1353">Фото 1.26</p>

№ п/п	Возможное место возникновения дефекта (повреждения)	Вид дефекта (повреждения)	Причина возникновения дефекта (повреждения)	Способ устранения дефекта (повреждения)	Категория дефекта (повреждения) по ПБ 03-445-02
24	Вантовые оттяжки (позиция 6 на рис. 1.1)	Неравномерное натяжение (провис) вантовых оттяжек (фото 1.26)	Отсутствие контроля за состоянием растяжек	Проверять натяжение растяжек весной и осенью. Восстанавливать равномерное натяжение на уровне 600-900 кг/см ² в зависимости от высоты дымовой трубы	«Б» – ограниченно работоспособное состояние
	<div style="display: flex; justify-content: space-around; align-items: center;">

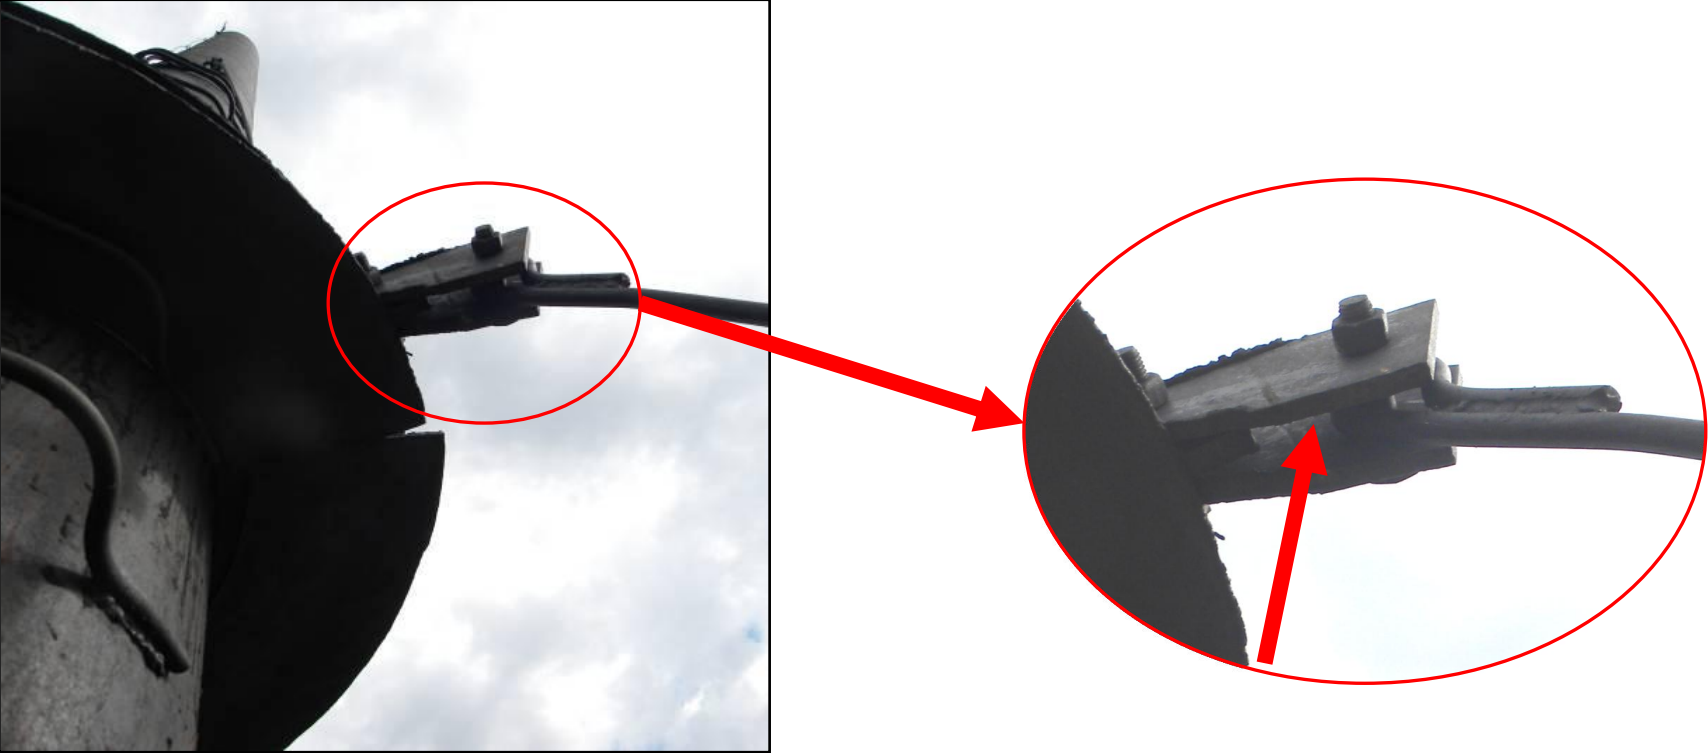
<p data-bbox="1093 1315 1223 1342">Фото 1.28</p>

№ п/п	Возможное место возникновения дефекта (повреждения)	Вид дефекта (повреждения)	Причина возникновения дефекта (повреждения)	Способ устранения дефекта (повреждения)	Категория дефекта (повреждения) по ПБ 03-445-02
26	Узел крепления вантовых оттяжек (позиция 5 на рис. 1.1)	Ослабление болтового соединения в узле крепления вантовых оттяжек к стволу трубы (фото 1.28)	<ol style="list-style-type: none"> 1. Дефект строительно-монтажных работ. 2. Длительность эксплуатации 	Выполнить протяжку болтового соединения в узле крепления вантовых оттяжек к стволу трубы	«В» – работоспособное состояние

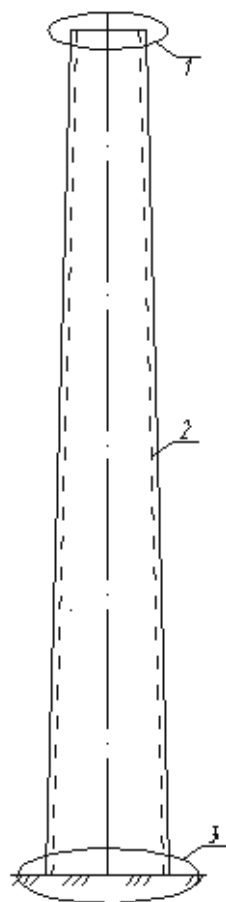
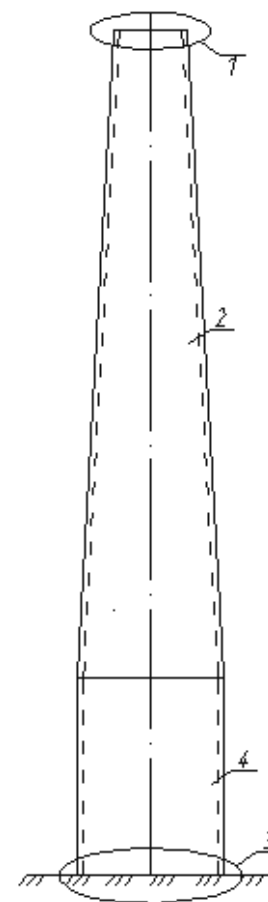
Рис. 2.1 – Кирпичные трубы:

а – конические кирпичные трубы
(фото 2.1)

б – кирпичные трубы с верхней конической частью
и нижней – цилиндрической (фото 2.2)

1 – оголовок ствола промышленной трубы; 2 – ствол промышленной трубы;
3 – опорная часть ствола промышленной трубы; 4 – цокольная часть ствола
