АТЛАС ДЕФЕКТОВ И ПОВРЕЖДЕНИЙ ПРОМЫШЛЕННЫХ ТРУБ

Учебно-методическое пособие

1. МЕТАЛЛИЧЕСКИЕ ГАЗОТВОДЯЩИЕ СТВОЛЫ

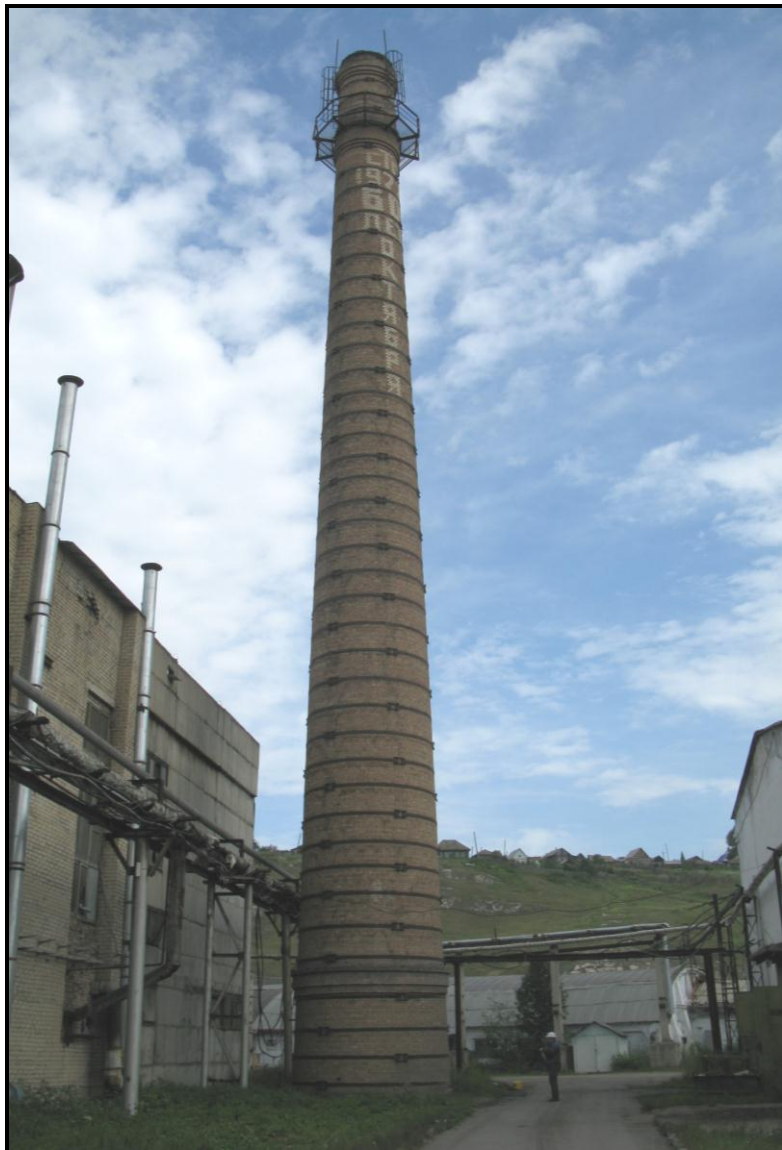
Фото 2.1. Коническая газоотводящая
кирпичная труба (рис. 2.1, а)

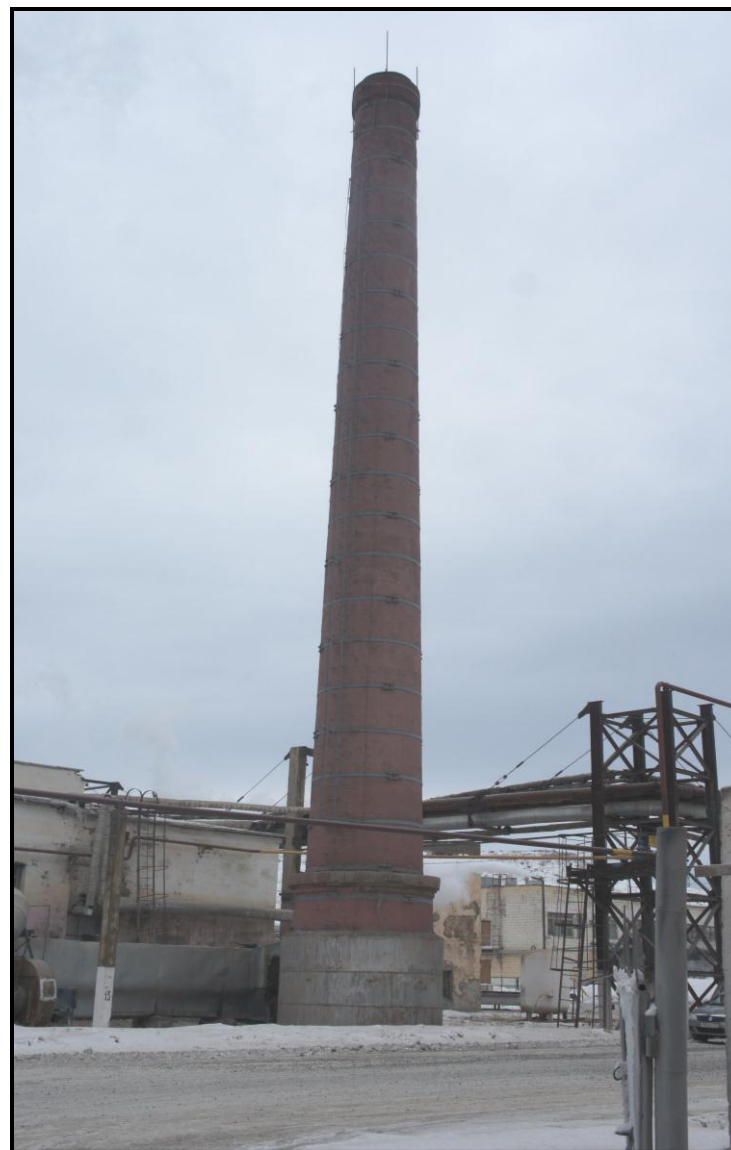
Фото 2.2. Кирпичная газоотводящая труба с верхней
конической частью и нижней – цилиндрической (рис. 2.1, б)

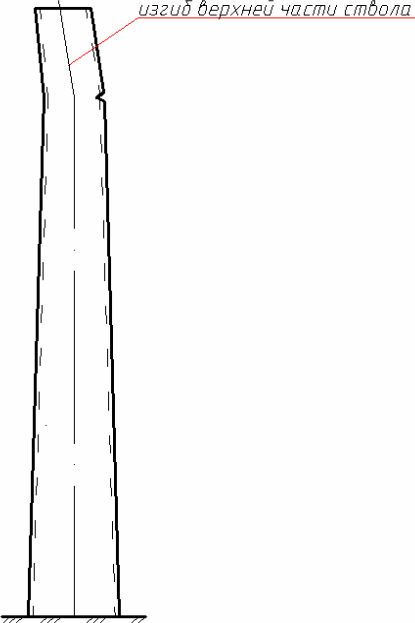
<p>Рис.2.2</p> </div> <div style="text-align: center;">

№ п/п	Возможное место возникновения дефекта (повреждения)	Вид дефекта (повреждения)	Причина возникновения дефекта (повреждения)	Способ устранения дефекта (повреждения)	Категория дефекта (повреждения) по ПБ 03-445-02
1	Ствол (позиция 2 на рис. 2.1)	Изгиб верхней части ствола (рис. 2.2)	Сульфатная коррозия кирпичной кладки	Демонтировать верх ствола трубы до прочной (несульфатированной) кладки. Нанести антикоррозионную защиту внутренней поверхности ствола или футеровки	«А» - аварийное состояние при изгибе более 300 мм; «Б» - ограниченно работоспособное состояние при изгибе менее 300 мм;
		Отклонение оси ствола трубы от вертикали (рис. 2.3)	Деформация основания трубы. Дефект монтажа ствола трубы. Дефект кирпичной кладки ствола трубы	В зависимости от причины возникновения выполнить работы по выправлению крена ствола трубы по отдельно разработанному проекту	«А» - аварийное состояние
<div style="display: flex; justify-content: space-around; align-items: center;"> <div style="text-align: center;">

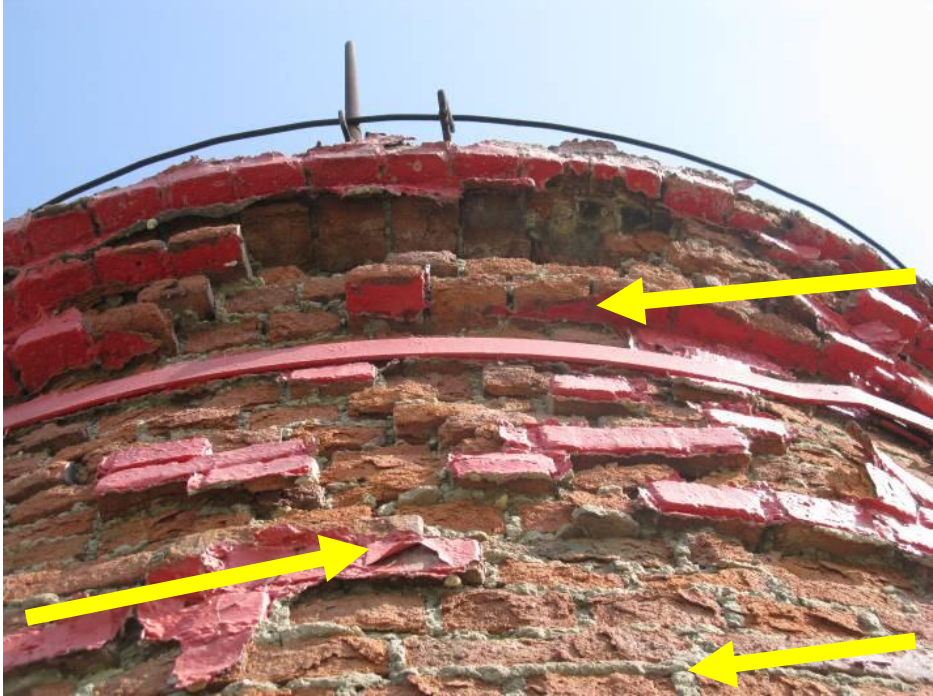
Фото 2.3

№ п/п	Возможное место возникновения дефекта (повреждения)	Вид дефекта (повреждения)	Причина возникновения дефекта (повреждения)	Способ устранения дефекта (повреждения)	Категория дефекта (повреждения) по ПБ 03-445-02
	Ствол, оголовок ствола (позиции 2, 3 на рис. 2.1)	Разрушение кирпича на глубину более 50 мм по 1/2 периметра и более (фото 2.3)	Размораживание и расслоение кирпичной кладки из-за повышенной паропроницаемости ствола (футеровки), воздействие низких климатических температур, низкая скорость отходящих газов, высокая влажность дымовых газов	<ol style="list-style-type: none"> 1. Демонтировать ствол до неповрежденной кладки. 2. Повысить газоплотность внутренней поверхности ствола (футеровки). 3. Восстановить гидроизоляционное, антикоррозионное покрытие внутри ствола или футеровки 	«А» - аварийное состояние повреждение на глубину более 50 мм по 1/2 периметра и более; «Б» - ограниченно работоспособное состояние повреждение на глубину менее 50 мм

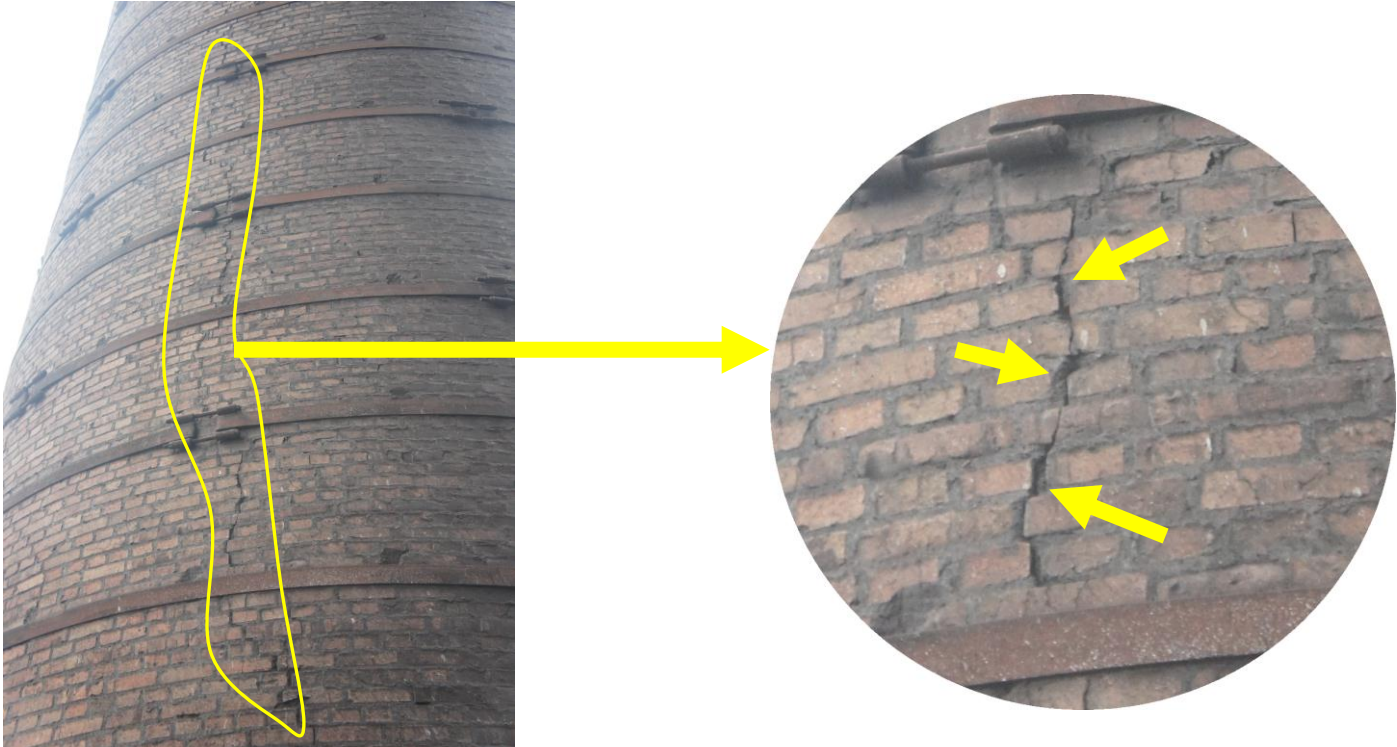
<p data-bbox="1099 1310 1216 1337">Фото 2.6</p>

№ п/п	Возможное место возникновения дефекта (повреждения)	Вид дефекта (повреждения)	Причина возникновения дефекта (повреждения)	Способ устранения дефекта (повреждения)	Категория дефекта (повреждения) по ПБ 03-445-02
4	Ствол, (позиция 2, на рис. 2.1)	Вертикальные трещины раскрытием более 10 мм (фото 2.6)	<ol style="list-style-type: none"> 1. Непроектные (нерасчетные) температурные напряжения в стенке ствола. 2. Ослабление натяжения стяжных колец 	Соблюдать режим сушки и разогрева трубы при пуске, соблюдать режим эксплуатации трубы. Установить дополнительные стяжные кольца, заделать трещина термостойким герметиком	«Б» - ограниченно работоспособное состояние

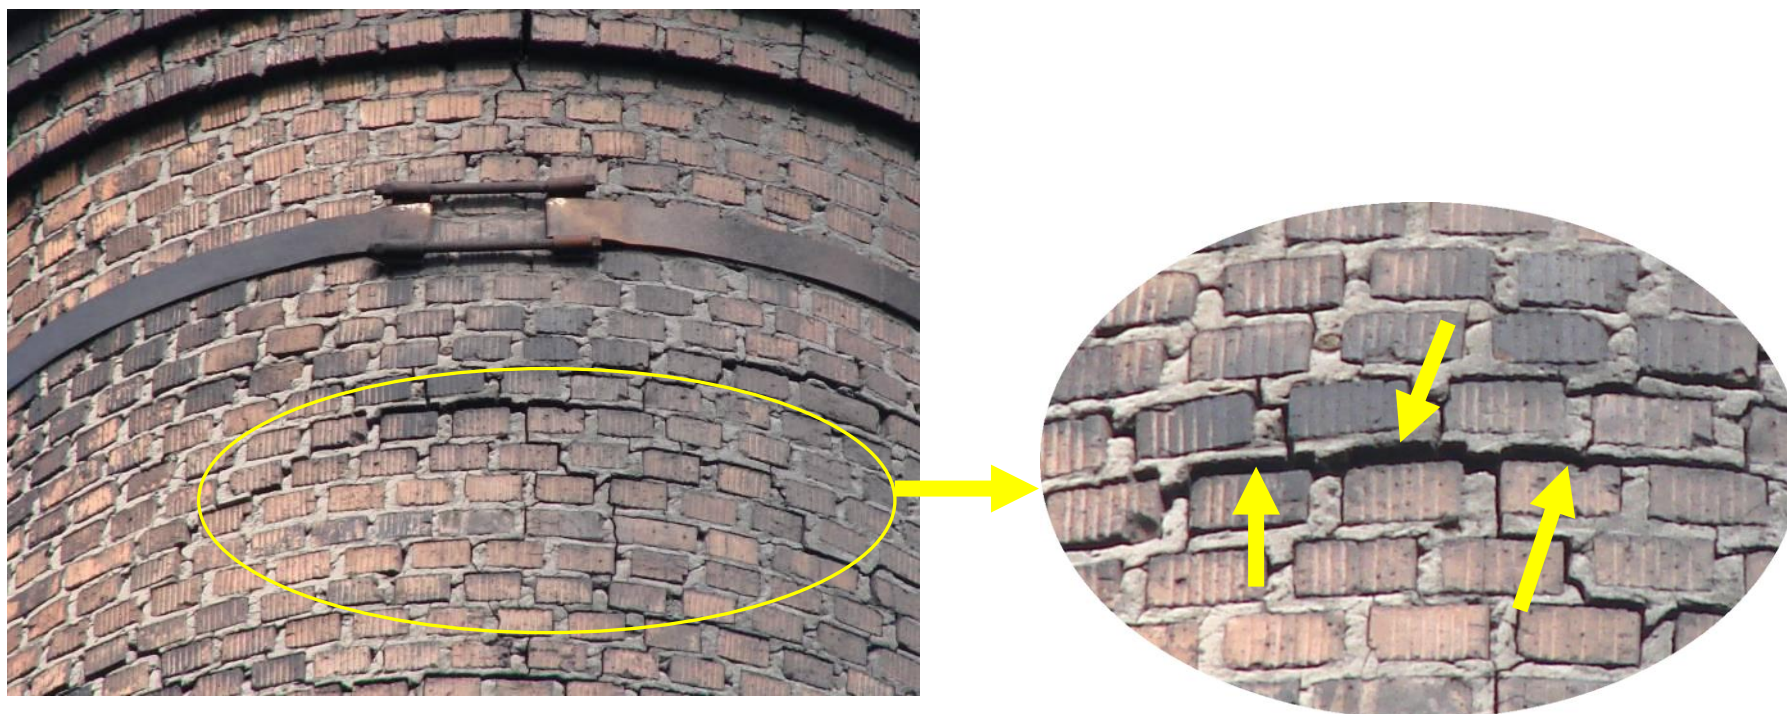
Фото 2.7

№ п/п	Возможное место возникновения дефекта (повреждения)	Вид дефекта (повреждения)	Причина возникновения дефекта (повреждения)	Способ устранения дефекта (повреждения)	Категория дефекта (повреждения) по ПБ 03-445-02
	Ствол, (позиция 2, на рис. 2.1)	Горизонтальные опоясывающие трещины в стволе трубы (фото 2.7)	Непроектные (нерасчетные) температурные напряжения в стенке ствола	Переложить кирпичную кладку ствола трубы до места повреждения. Соблюдать режим сушки и разогрева трубы при пуске, соблюдать режим эксплуатации трубы	«Б» - ограниченно работоспособное состояние

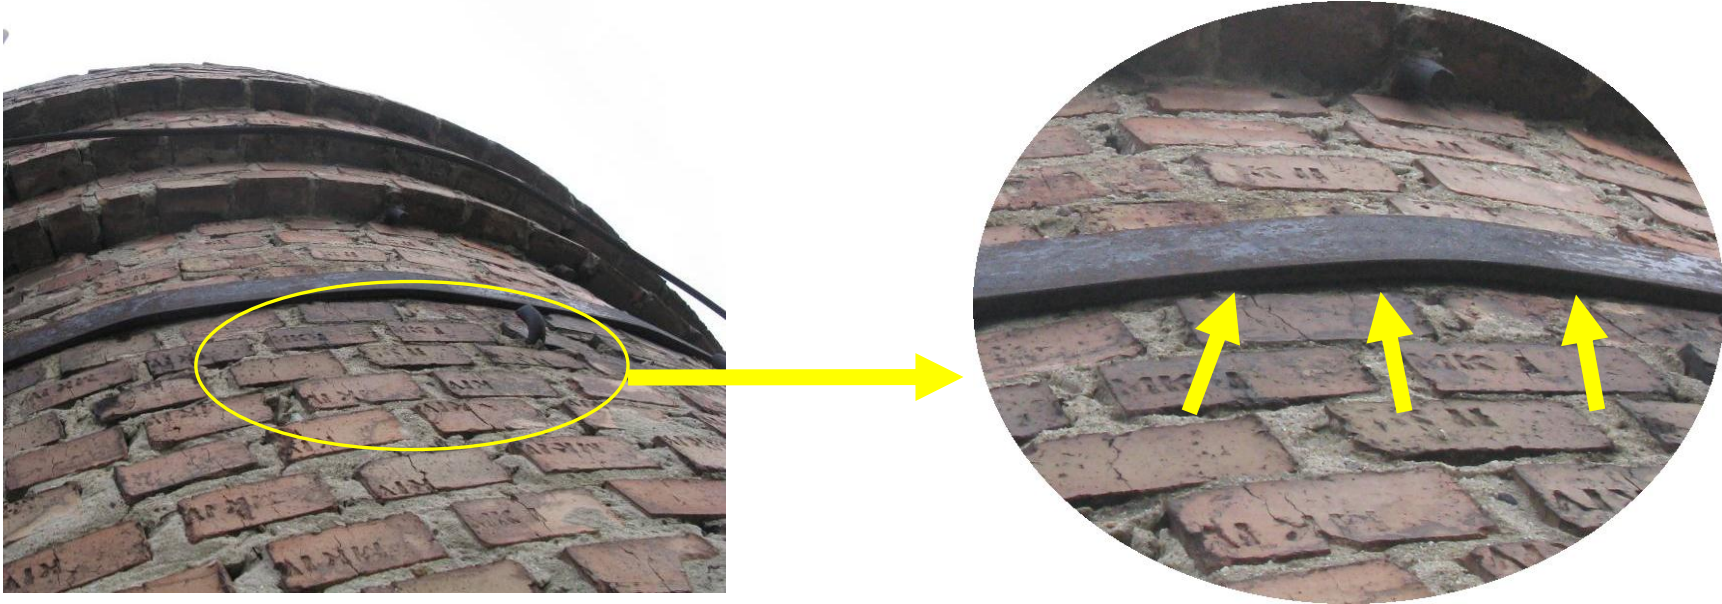
Фото 2.8

№ п/п	Возможное место возникновения дефекта (повреждения)	Вид дефекта (повреждения)	Причина возникновения дефекта (повреждения)	Способ устранения дефекта (повреждения)	Категория дефекта (повреждения) по ПБ 03-445-02
	Ствол, (позиция 2, на рис. 2.1)	Ослабление натяжения стяжных колец (фото 2.8)	Коррозия болтовых соединений в замках стяжных колец, неудовлетворительное состояние металла стяжных колец	Выполнить натяжение болтов в замках стяжного кольца динамометрическим или обычным гаечным ключом длиной 600 мм с приложением усилия в 20 кгс. Натяжение производится до напряжения в кольце 50-60 МПа (500-600 кгс/см ²). При невозможности натяжки болтов в замках стяжного кольца вследствие нарушения резьбы, коррозии и т.д. болтовое соединение должно быть заменено НОВЫМ	«Б» - ограниченно работоспособное состояние
6

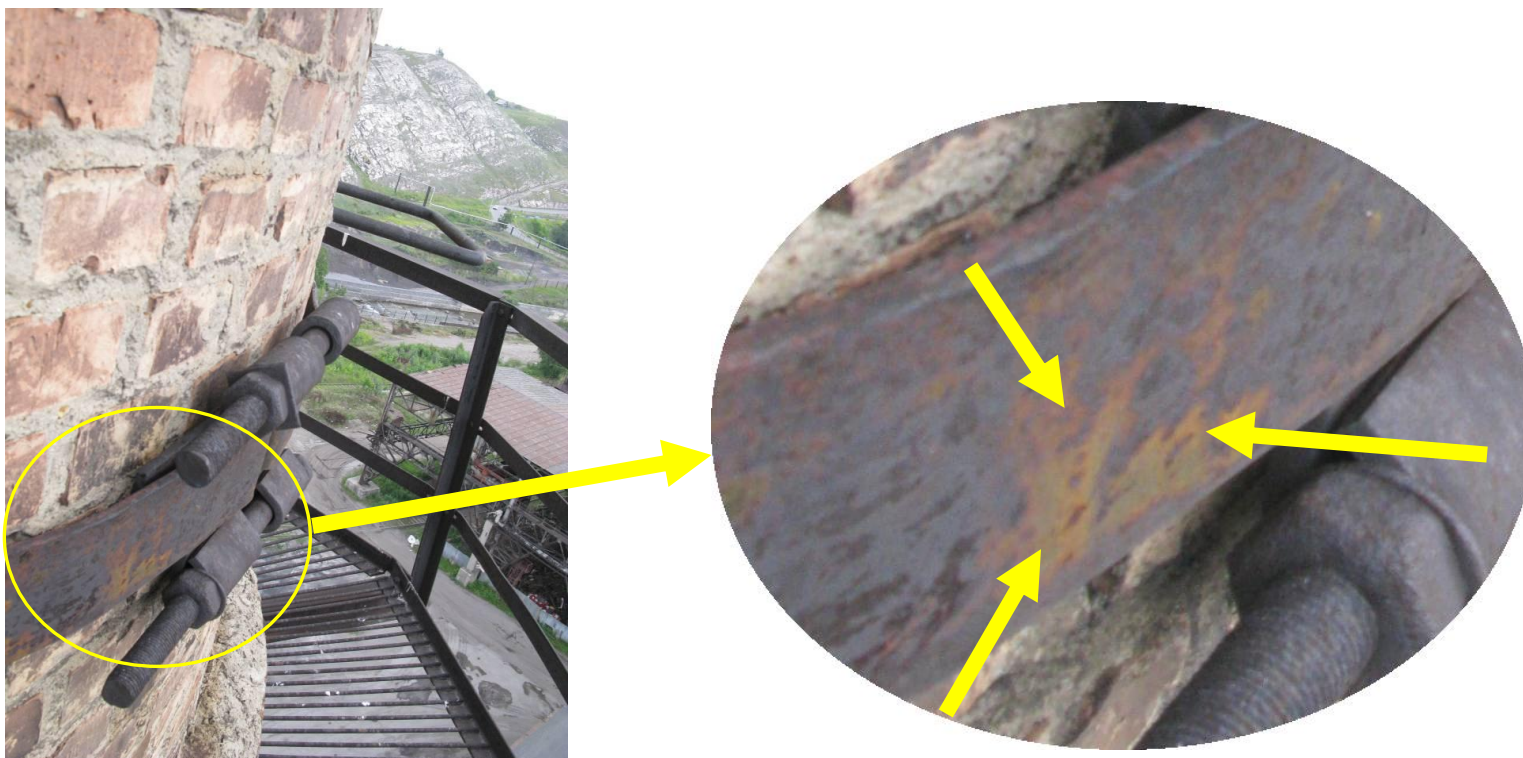
Фото 2.9

№ п/п	Возможное место возникновения дефекта (повреждения)	Вид дефекта (повреждения)	Причина возникновения дефекта (повреждения)	Способ устранения дефекта (повреждения)	Категория дефекта (повреждения) по ПБ 03-445-02
	Ствол, (позиция 2, на рис. 2.1)	Разрушение (отсутствии) антикоррозионного покрытия стяжных колец. Поверхностная коррозия (фото 2.9)	Воздействие внешней среды. Дефект строительно-монтажных работ	Восстановить (нанести) антикоррозионное покрытие стяжных колец	«В» - работоспособное состояние

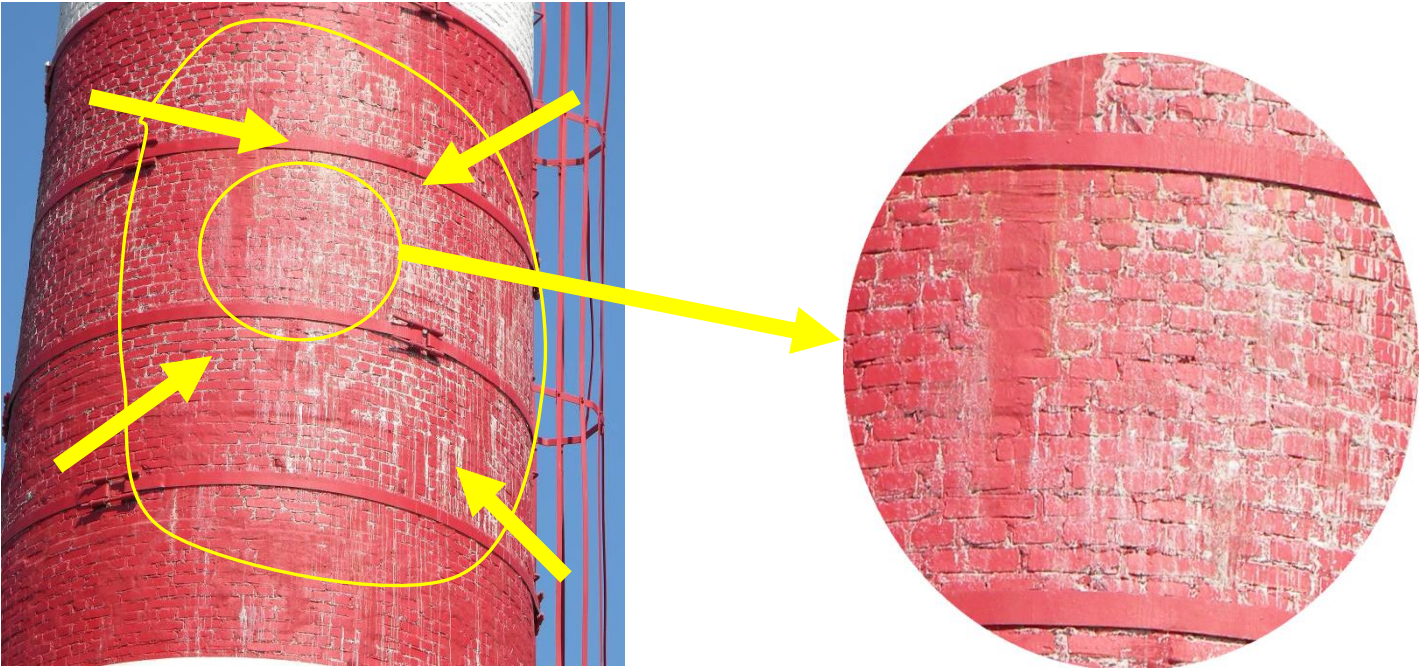
<p style="text-align: center;">Фото 2.10</p>

№ п/п	Возможное место возникновения дефекта (повреждения)	Вид дефекта (повреждения)	Причина возникновения дефекта (повреждения)	Способ устранения дефекта (повреждения)	Категория дефекта (повреждения) по ПБ 03-445-02
8	Ствол, (позиция 2, на рис. 2.1)	Следы выхода конденсата на наружную поверхность ствола трубы, локальные участки увлажнения и обледенения (в зимнее время) ствола трубы (фото 2.10)	Низкие, непроектные тепловые нагрузки, нарушение газоплотности футеровки	Выполнить ремонт футеровки путем повышения ее газоплотности паронепроницаемым ремонтным составом, установить внутренний металлический или стеклопластиковый газоотводящий ствол. Соблюдать проектные режимы температуры и влажности отводимых газов	«А» - аварийное состояние, «Б» - ограниченно работоспособное состояние при условии выявления повреждения в период выхода (разогрева) трубы на проектный режим эксплуатации

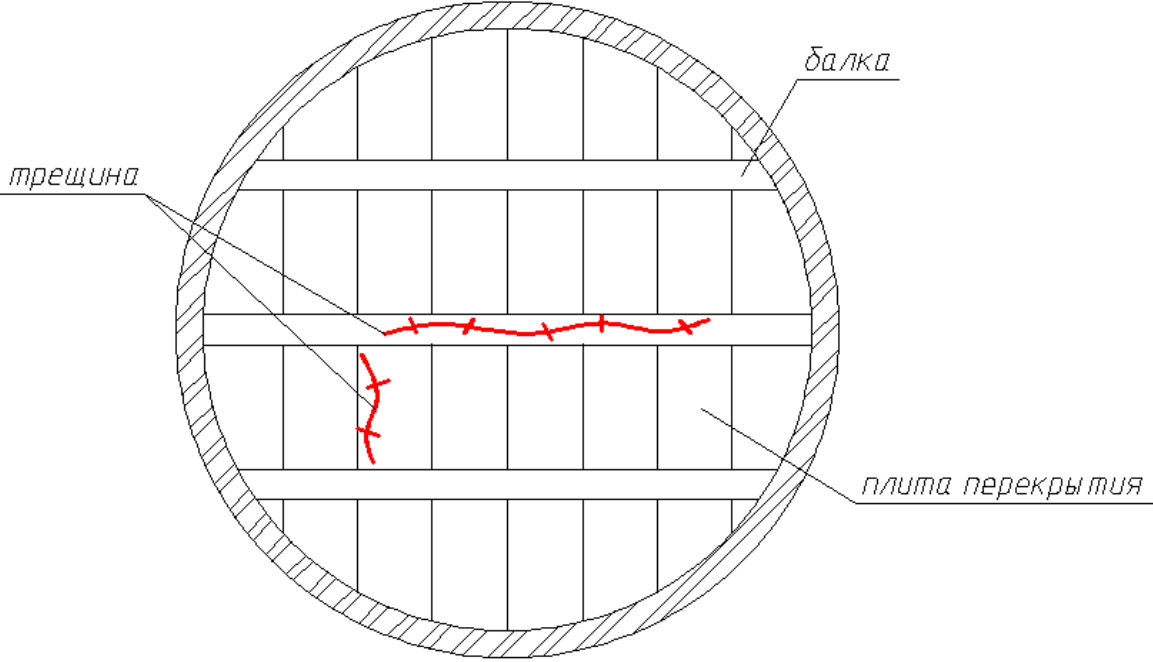
<p style="text-align: center;">Рис. 2.14</p>

№ п/п	Возможное место возникновения дефекта (повреждения)	Вид дефекта (повреждения)	Причина возникновения дефекта (повреждения)	Способ устранения дефекта (повреждения)	Категория дефекта (повреждения) по ПБ 03-445-02
	Балки и плиты перекрытия зольника дымовой трубы	Трещины в балках и плитах перекрытия зольника дымовой трубы, коррозия рабочей арматуры (рис. 2.14)	Непроектные нагрузки от золовых отложений, неисправность гидроизоляции перекрытия, непроектное исполнение конструкций	Выполнить очистку золового перекрытия от золовых отложений. Выполнить ремонт перекрытия трубы. В случае отступления от проектных данных (снижения несущей способности конструкций перекрытия) выполнить усиление по отдельно разработанному проекту	«Б» - ограниченно работоспособное состояние
11

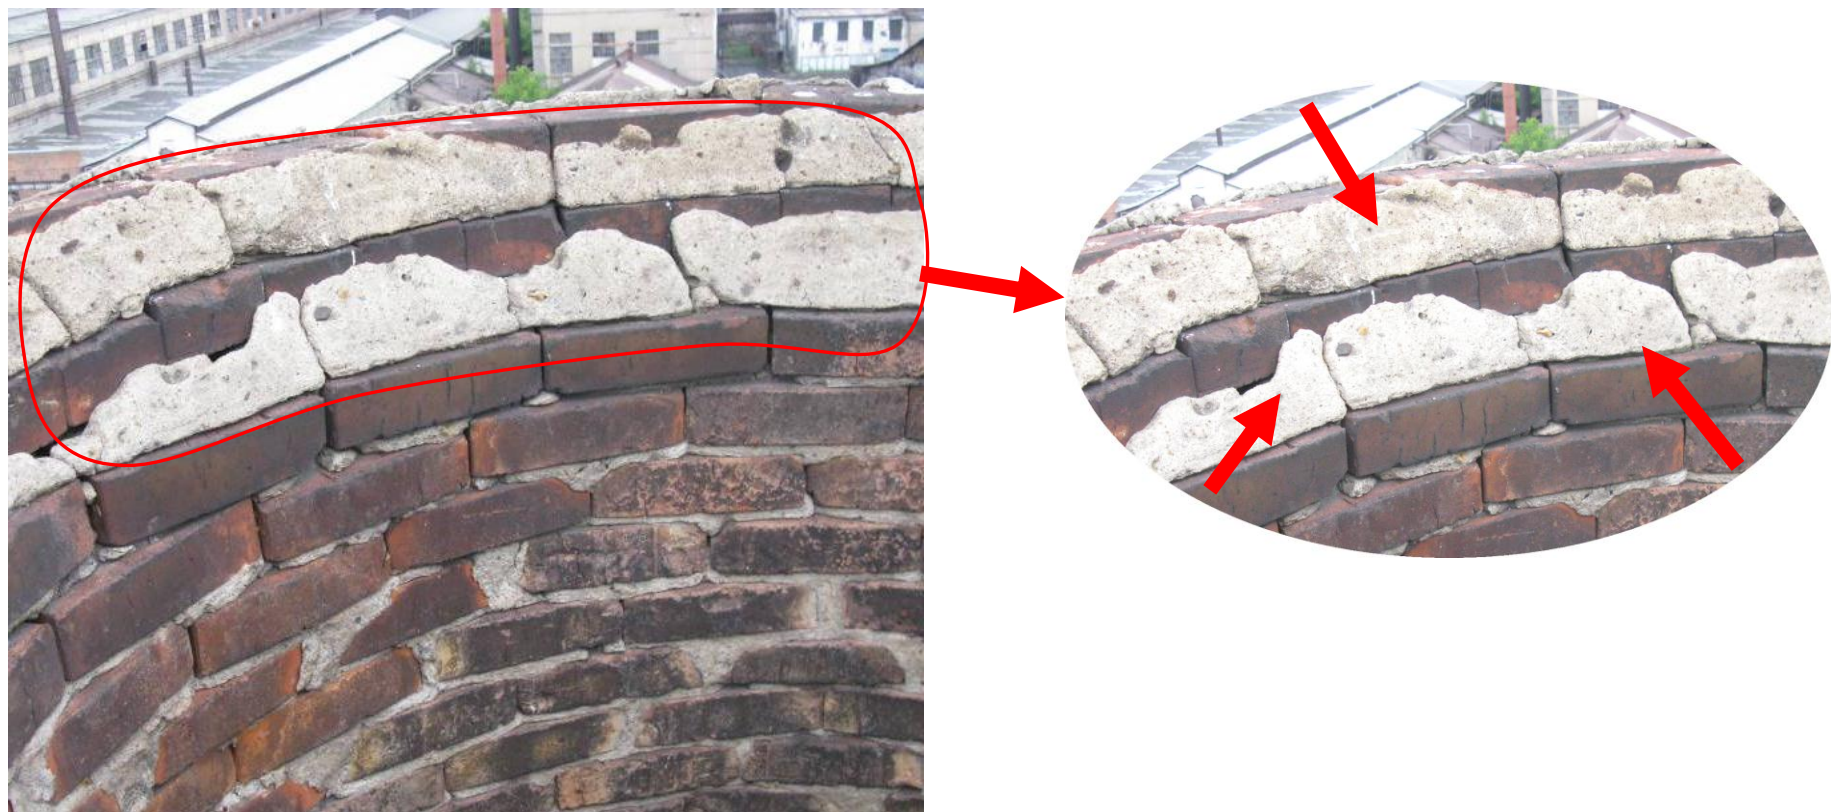
Рис. 2.15

№ п/п	Возможное место возникновения дефекта (повреждения)	Вид дефекта (повреждения)	Причина возникновения дефекта (повреждения)	Способ устранения дефекта (повреждения)	Категория дефекта (повреждения) по ПБ 03-445-02
12	Оголовок ствола (позиция 3 на рис. 2.1)	Разрушение цементно-песчаного отлива оголовка трубы (фото 2.15)	Воздействие внешней среды и агрессивные воздействия газов	Выполнить работы по восстановлению отлива оголовка	«Б» - ограниченно работоспособное состояние

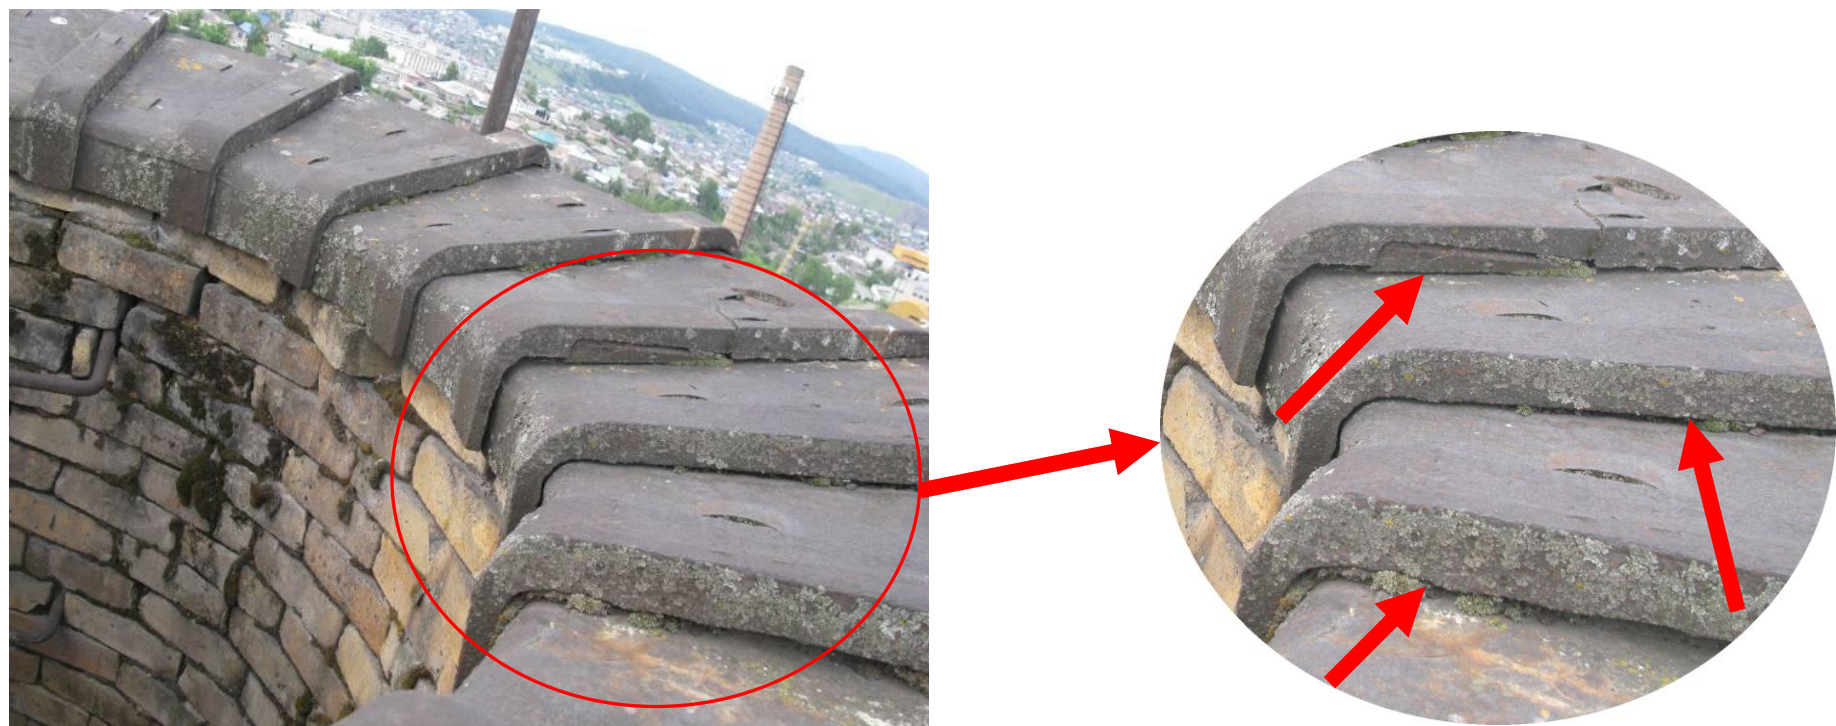
Фото 2.17

№ п/п	Возможное место возникновения дефекта (повреждения)	Вид дефекта (повреждения)	Причина возникновения дефекта (повреждения)	Способ устранения дефекта (повреждения)	Категория дефекта (повреждения) по ПБ 03-445-02
	Оголовок ствола (позиция 3 на рис. 2.1)	Зазор между чугунными элементами защитного колпака оголовка трубы (фото 2.17)	Низкое качество строительного-монтажных работ	Заменить поврежденные элементы колпака оголовка трубы	«Б» - ограниченно работоспособное состояние

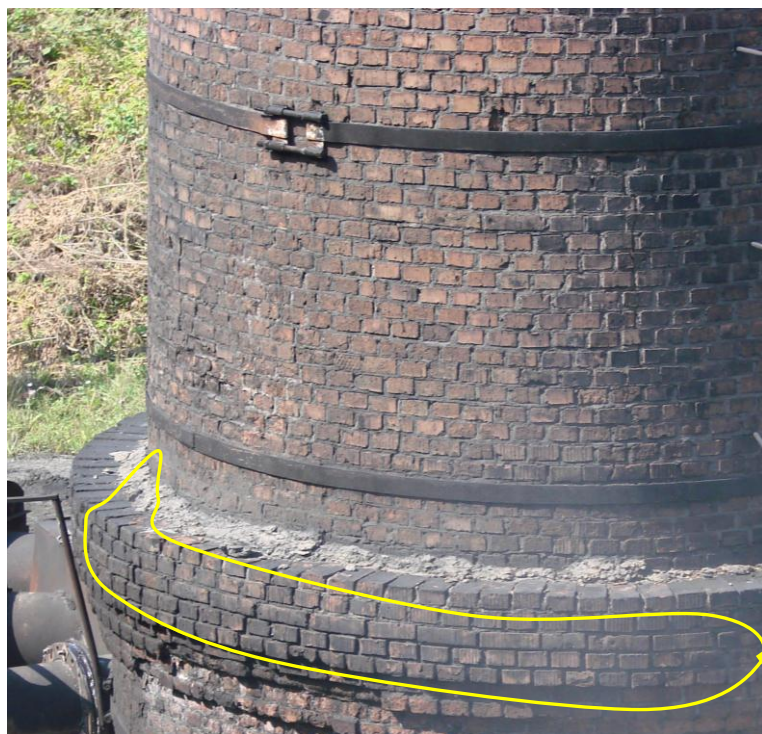
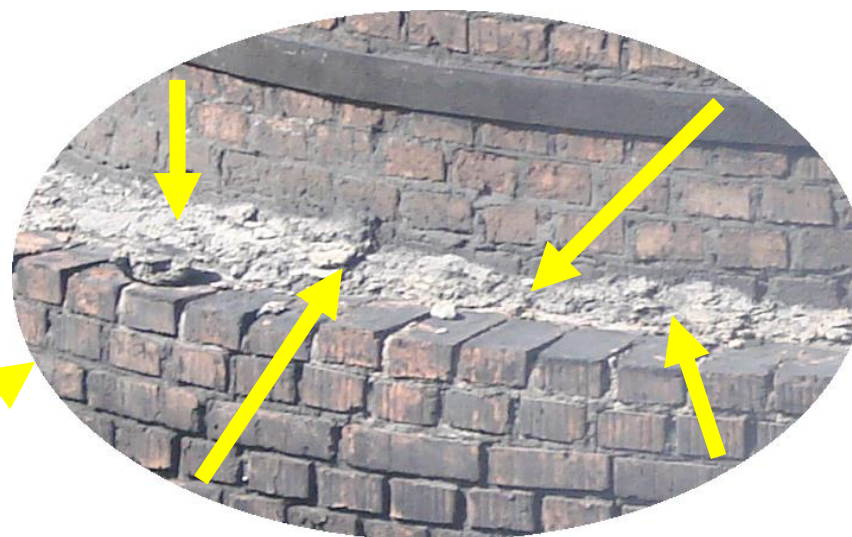
Фото 2.21

№ п/п	Возможное место возникновения дефекта (повреждения)	Вид дефекта (повреждения)	Причина возникновения дефекта (повреждения)	Способ устранения дефекта (повреждения)	Категория дефекта (повреждения) по ПБ 03-445-02
17	Опорная часть ствола трубы (позиция 3 на рис. 2.1)	Частичное разрушение отлива по периметру карниза цокольной части трубы (фото 2.21)	Воздействие внешней среды	Восстановить отлив карниза цокольной части ствола трубы ремонтным составом	«Б» - ограниченно работоспособное состояние

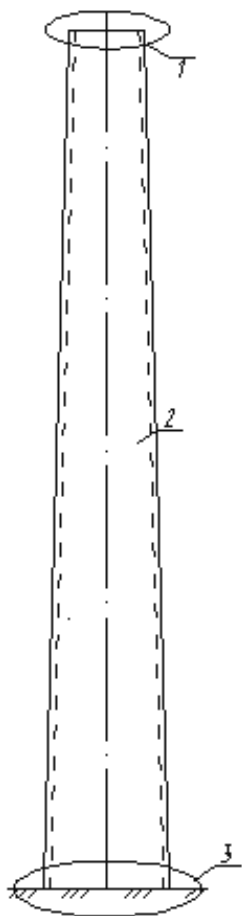
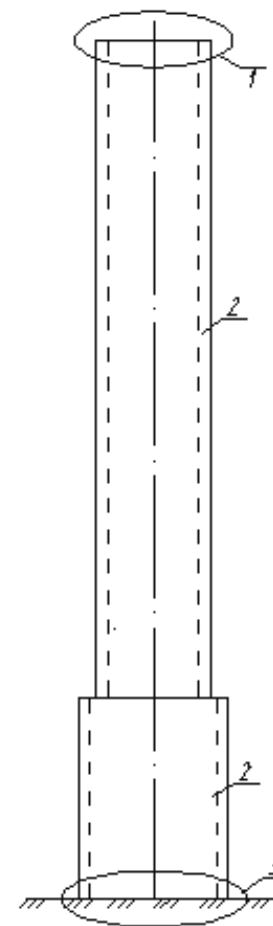
Рис. 3.1. Железобетонные трубы:

а – конические железобетонные трубы
(фото 3.1)

б – цилиндрические железобетонные трубы
(фото 3.2)

1 – оголовок ствола промышленной трубы; 2 – ствол промышленной трубы;
3 – опорная часть ствола промышленной трубы

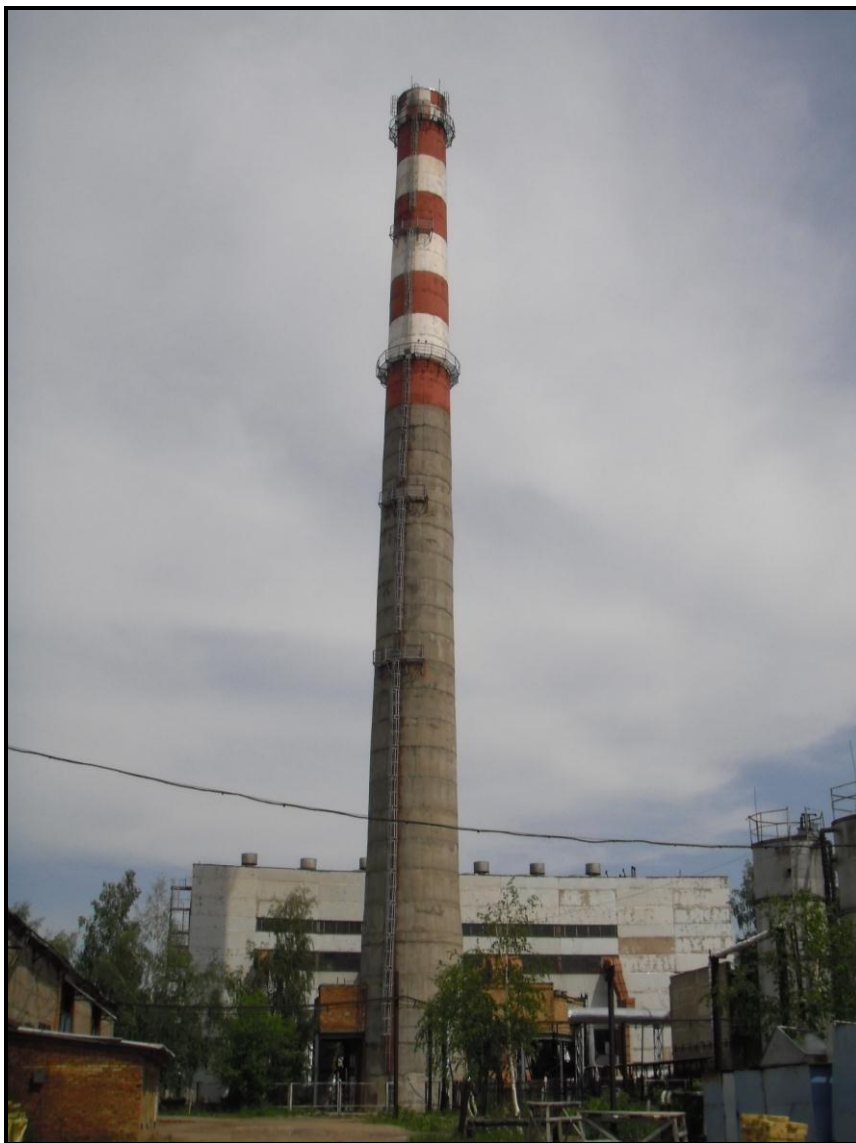
Фото 3.1. Конический железобетонный газоотводящий ствол
(рис. 3.1, а)

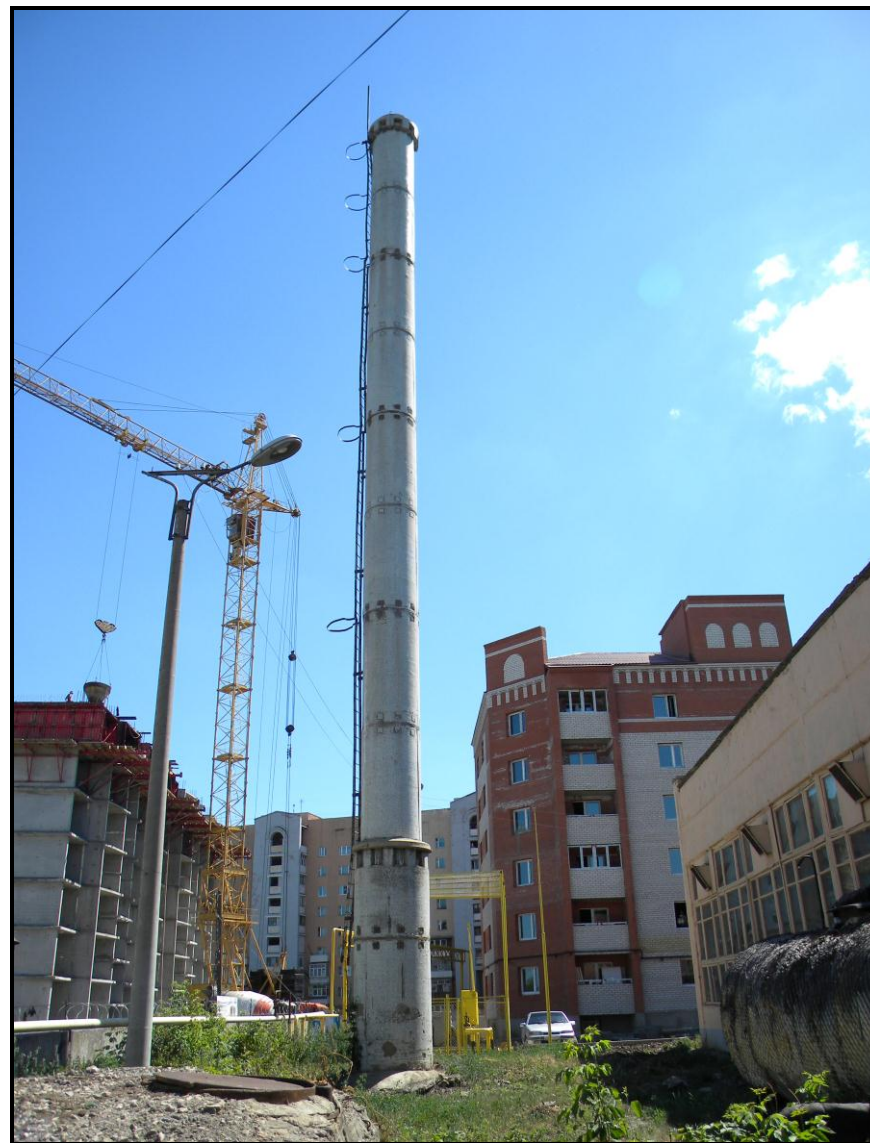
Фото 3.2. Цилиндрический железобетонный газоотводящий ствол
(рис. 3.1, б)

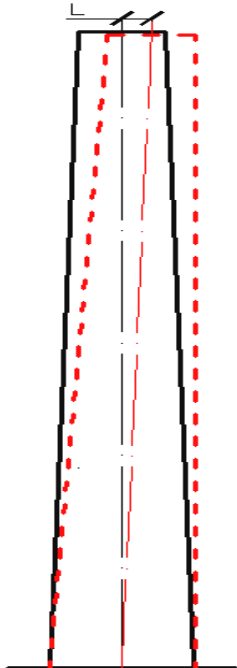
<p>Рис. 3.2</p> </div> <div style="text-align: center;">

№ п/п	Возможное место возникновения дефекта (повреждения)	Вид дефекта (повреждения)	Причина возникновения дефекта (повреждения)	Способ устранения дефекта (повреждения)	Категория дефекта (повреждения) по ПБ 03-445-02
1	Ствол (позиция 2 на рис. 3.1)	Отклонение оси ствола трубы от вертикали (рис. 3.2)	<ol style="list-style-type: none"> 1. Деформация основания трубы. 2. Дефект монтажа ствола трубы 	Выполнить работы по выправлению крена ствола трубы по отдельно разработанному проекту	«А» – аварийное состояние
		Излом ствола трубы (рис. 3.3)	<ol style="list-style-type: none"> 1. Разрушение, сколы бетона в дефектных швах бетонирования. 2. Обнажение, выпучивание арматуры 	<ol style="list-style-type: none"> 1. Выполнить усиление ствола трубы железобетонной обоймой в узлах излома. 2. Выполнить ремонт футеровки для повышения газоплотности. 3. Восстановить поврежденные узлы 	«А» – аварийное состояние при изломе более 200 мм

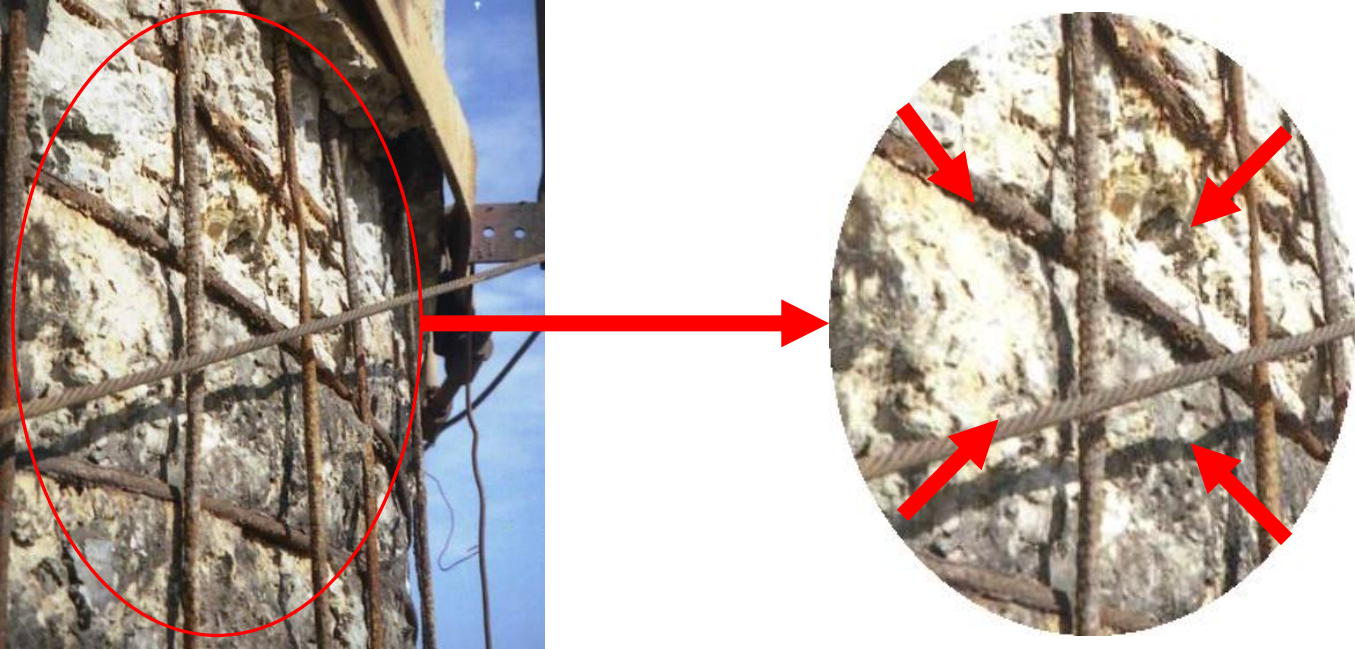
<p style="text-align: center;">Фото 3.3</p>

№ п/п	Возможное место возникновения дефекта (повреждения)	Вид дефекта (повреждения)	Причина возникновения дефекта (повреждения)	Способ устранения дефекта (повреждения)	Категория дефекта (повреждения) по ПБ 03-445-02
	Ствол (позиция 2 на рис. 3.1)	Разрушение защитного слоя бетона, оголение и коррозия рабочей арматуры (фото 3.3)	Размораживание, карбонизация, выщелачивание бетона	<ol style="list-style-type: none"> 1. Восстановить защитный слой бетона, предварительно очистив поврежденные участки от продуктов разрушений. 2. Выполнить работы по повышению газоплотности футеровки. 3. Выполнить усиление путем установки обоймы 	<p>«А» – аварийное состояние при повреждении более ¼ периметра</p> <p>«Б» – ограниченно работоспособное состояние при локальных участках повреждений</p>
2

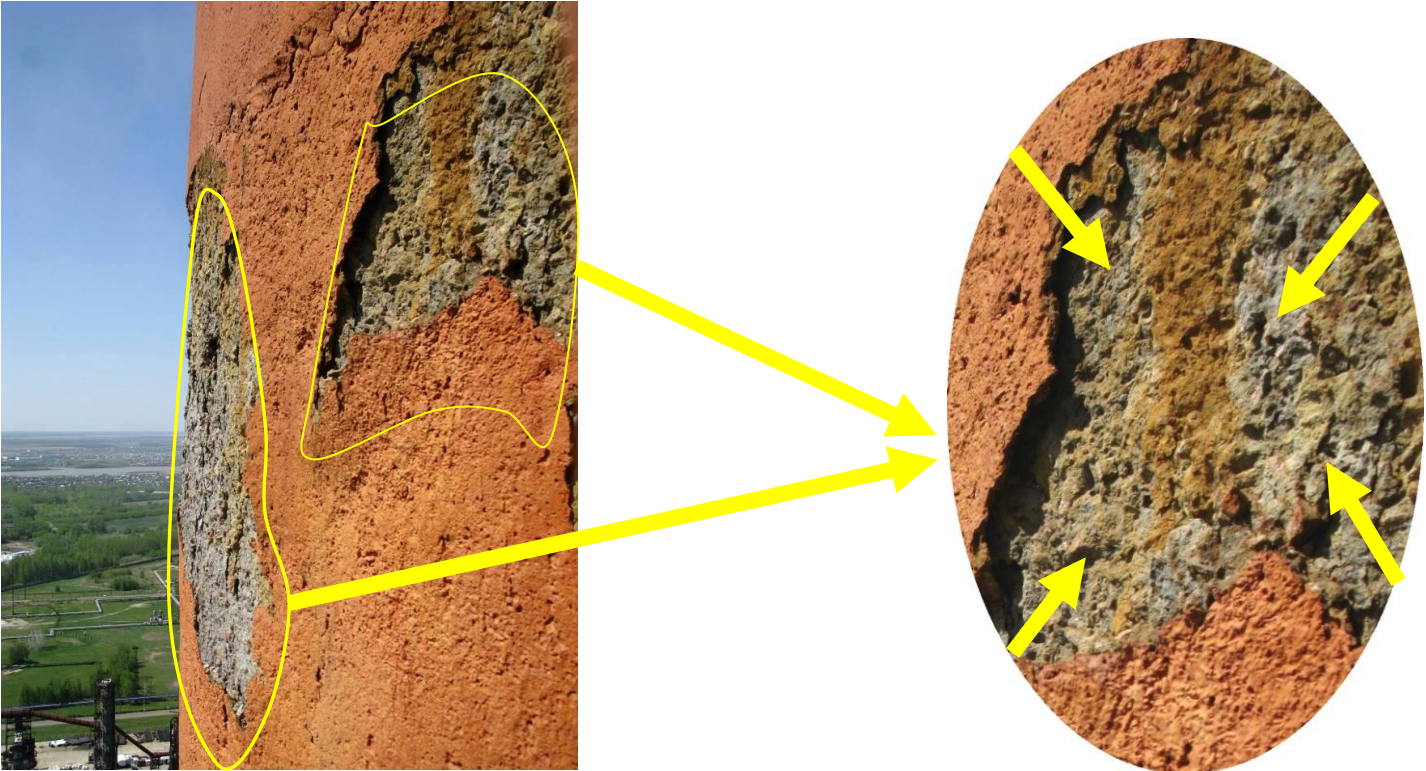
<p data-bbox="1097 1316 1220 1348">Фото 3.4</p>

№ п/п	Возможное место возникновения дефекта (повреждения)	Вид дефекта (повреждения)	Причина возникновения дефекта (повреждения)	Способ устранения дефекта (повреждения)	Категория дефекта (повреждения) по ПБ 03-445-02
	Ствол (позиция 2 на рис. 3.1)	Разрушение защитного слоя бетона (фото 3.4)	Размораживание, карбонизация, выщелачивание бетона	<ol style="list-style-type: none"> 1. Восстановить защитный слой бетона, предварительно очистив поврежденные участки от продуктов разрушений. 2. Выполнить работы по повышению газоплотности футеровки 	«Б» – ограниченно работоспособное состояние
3

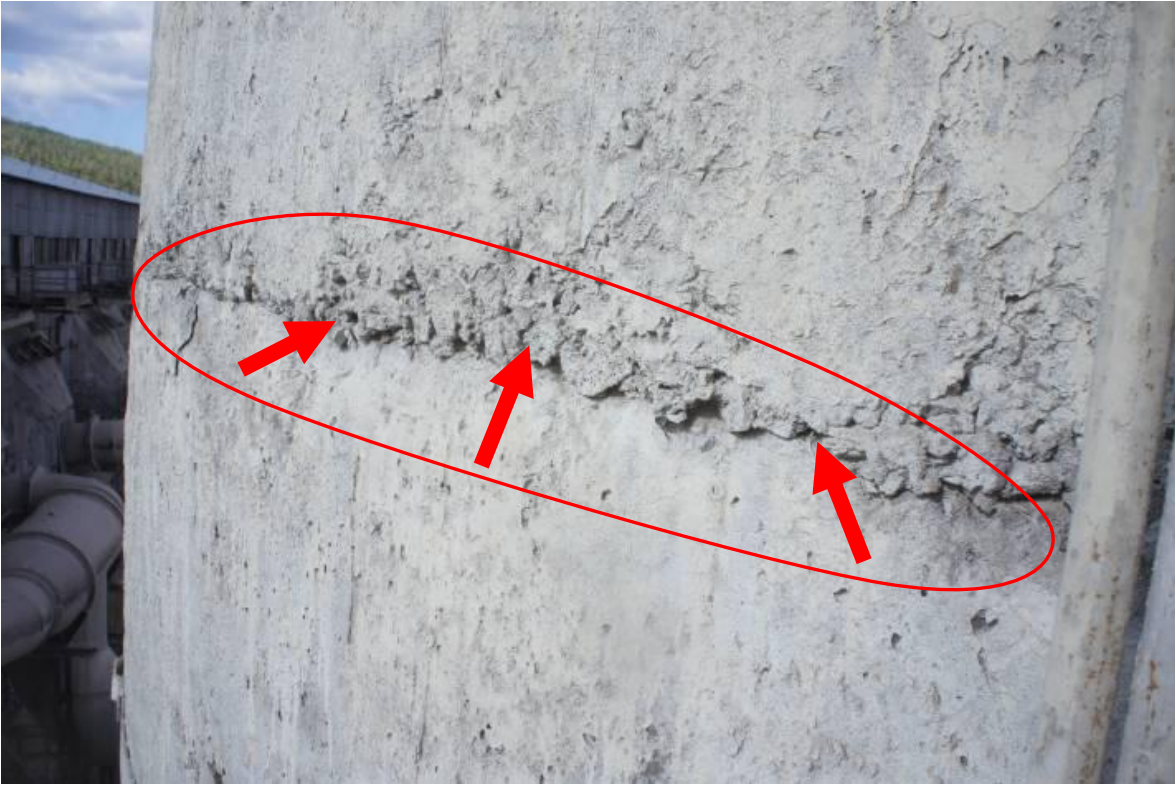
<p data-bbox="1099 1316 1216 1348">Фото 3.5</p>

№ п/п	Возможное место возникновения дефекта (повреждения)	Вид дефекта (повреждения)	Причина возникновения дефекта (повреждения)	Способ устранения дефекта (повреждения)	Категория дефекта (повреждения) по ПБ 03-445-02
4	Ствол (позиция 2 на рис. 3.1)	Разрушение швов бетонирования (фото 3.5)	<ol style="list-style-type: none"> 1. Дефект строительного-монтажных работ. 2. Размораживание, карбонизация, выщелачивание бетона 	Выполнить заделку швов бетонирования ремонтным составом	«Б» – ограниченно работоспособное состояние

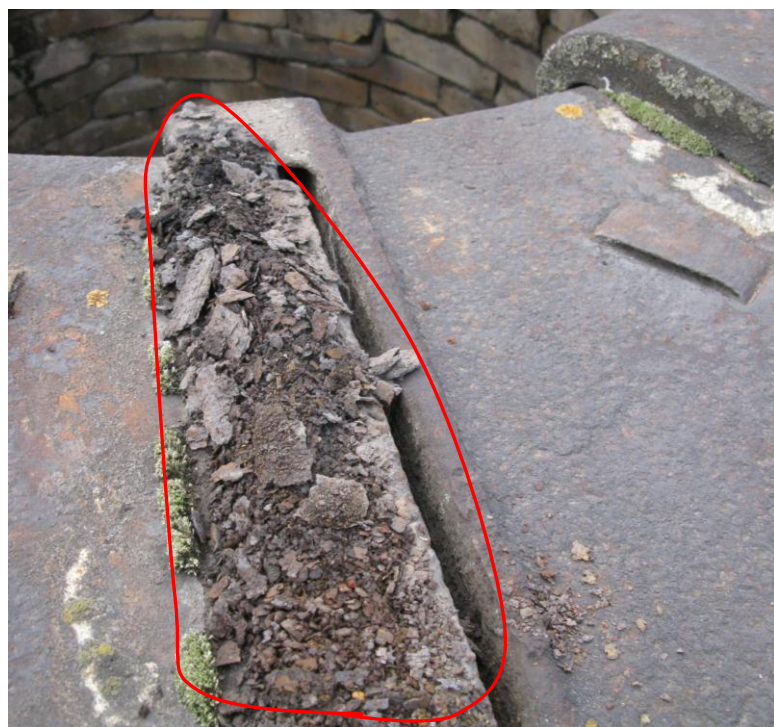
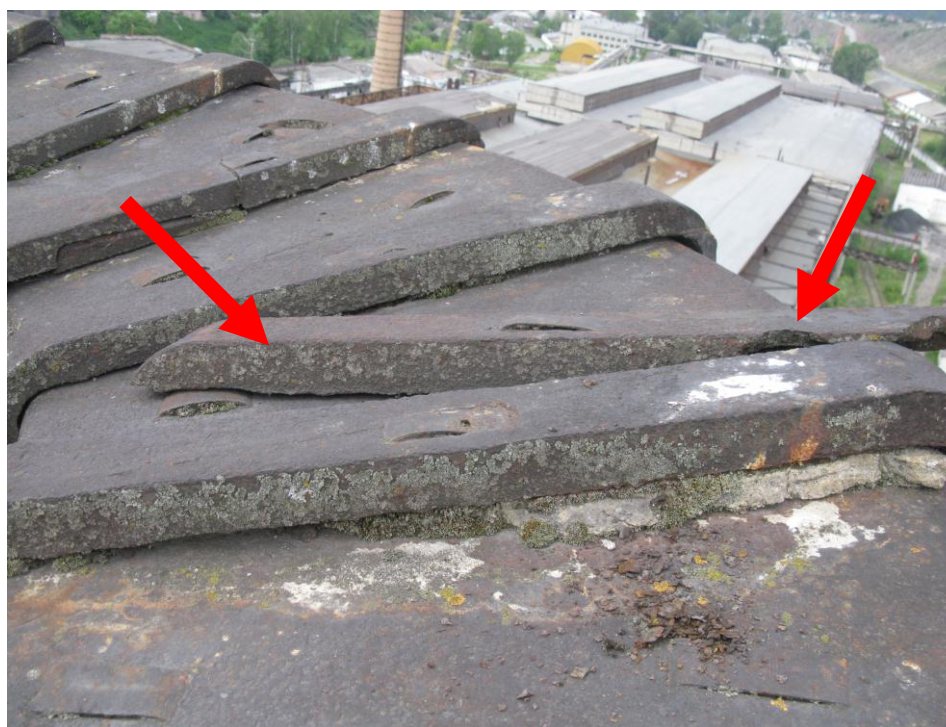
№ п/п	Возможное место возникновения дефекта (повреждения)	Вид дефекта (повреждения)	Причина возникновения дефекта (повреждения)	Способ устранения дефекта (повреждения)	Категория дефекта (повреждения) по ПБ 03-445-02
	Оголовок трубы (позиция 1 на рис. 3.1)	Опрокидывание чугунных элементов оголовка трубы (фото 3.7, 3.8)	Сульфатация раствора кирпичной кладки футеровки	Разобрать 5-7 ряды кирпича верхнего звена футеровки, восстановить проектное положение чугунных элементов оголовка трубы	«Б» – ограниченно работоспособное состояние
