АТЛАС ДЕФЕКТОВ И ПОВРЕЖДЕНИЙ ПРОМЫШЛЕННЫХ ТРУБ

Учебно-методическое пособие

1. МЕТАЛЛИЧЕСКИЕ ГАЗОТВОДЯЩИЕ СТВОЛЫ

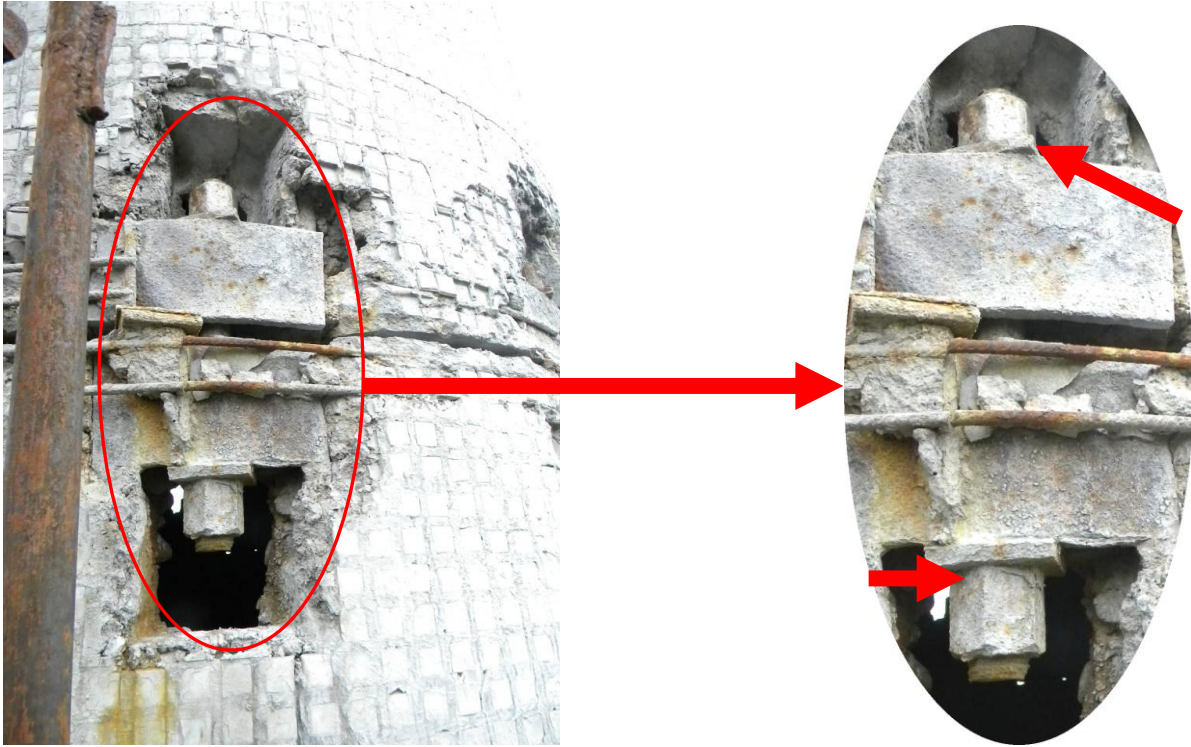
<p data-bbox="1093 1310 1223 1342">Фото 3.15</p>

№ п/п	Возможное место возникновения дефекта (повреждения)	Вид дефекта (повреждения)	Причина возникновения дефекта (повреждения)	Способ устранения дефекта (повреждения)	Категория дефекта (повреждения) по ПБ 03-445-02
11	Ствол (позиция 2 на рис. 3.1)	1. Нарушение плотности соединения царг. 2. Срез болтов, соединяющих царги (фото 3.15)	Непроектное соединение царг, коррозионный износ болтов	Выполнить замену поврежденных болтов, выполнить ремонт швов между царгами	«Б» – ограниченно работоспособное состояние

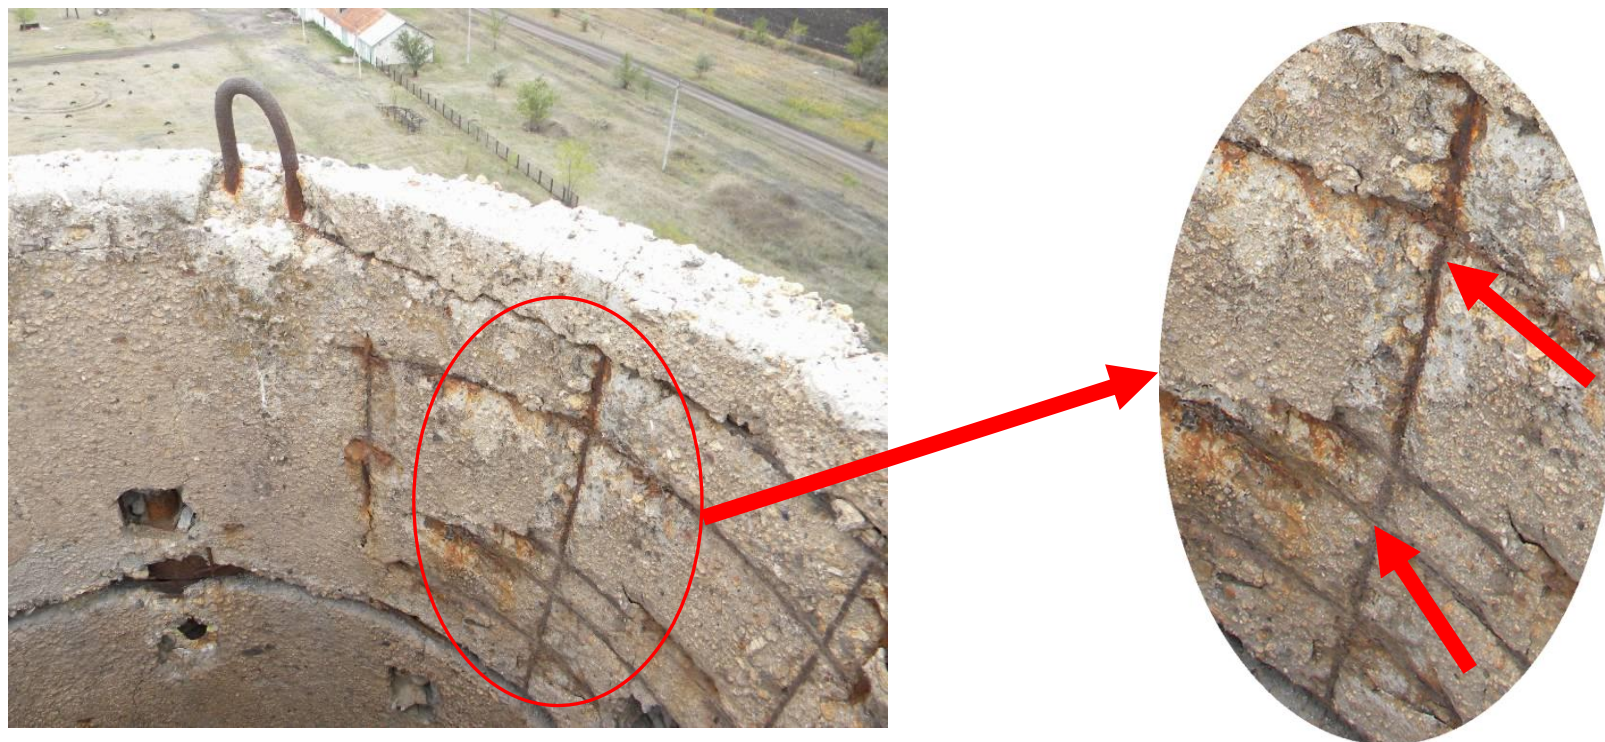
Фото 3.16

№ п/п	Возможное место возникновения дефекта (повреждения)	Вид дефекта (повреждения)	Причина возникновения дефекта (повреждения)	Способ устранения дефекта (повреждения)	Категория дефекта (повреждения) по ПБ 03-445-02
12	Ствол (позиция 2 на рис. 3.1)	Сульфатная коррозия поверхности бетона ствола (фото 3.16)	Воздействие конденсата дымовых газов при работе котлов на сернистом топливе из-за недостаточной газоплотности футеровки	В зависимости от глубины и площади повреждения бетона ствола разработать решение по реконструкции дымовой трубы или ее ремонту	«А» – аварийное состояние
					«Б» – ограниченно работоспособное состояние

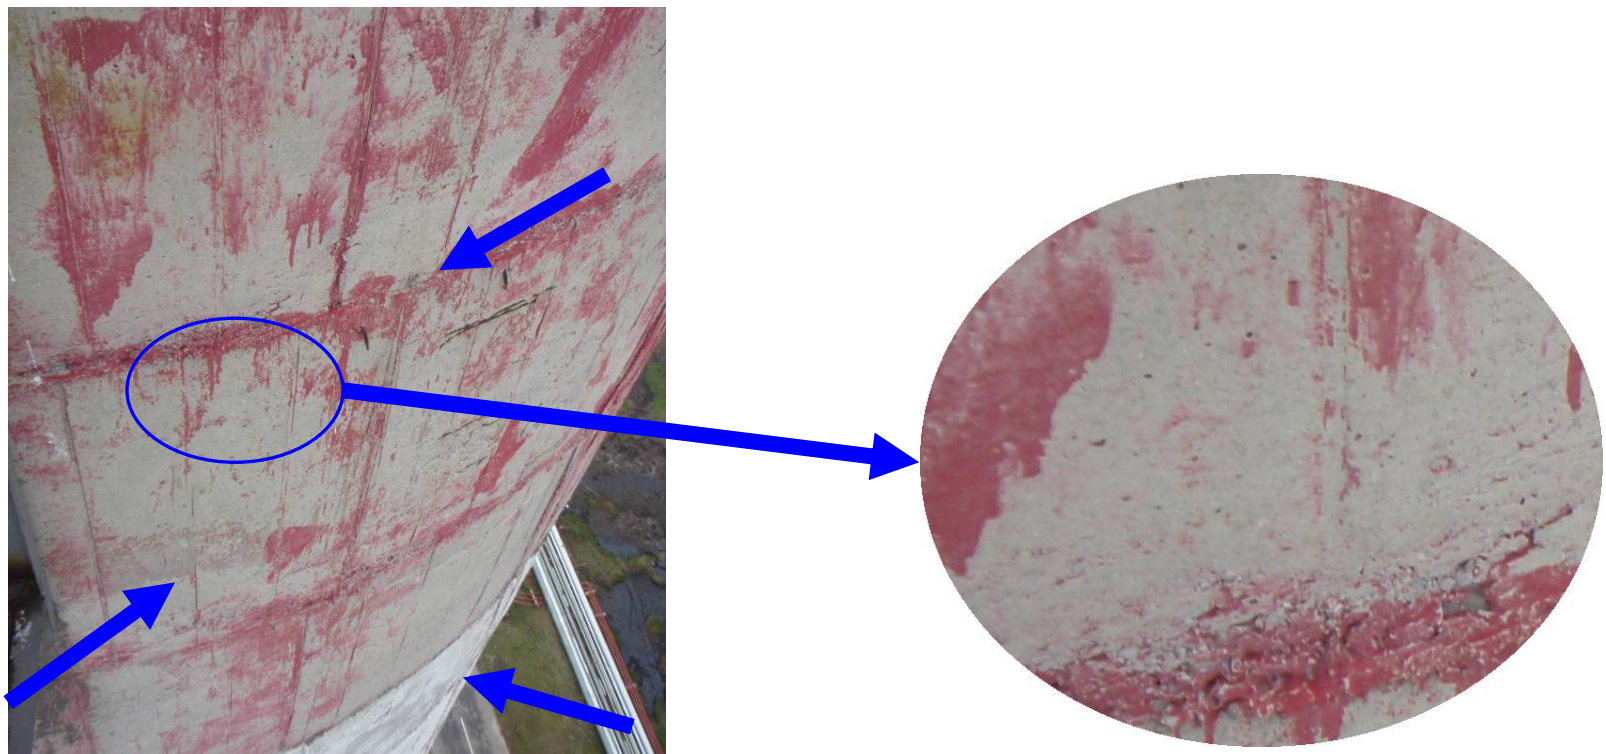
Фото 3.18

№ п/п	Возможное место возникновения дефекта (повреждения)	Вид дефекта (повреждения)	Причина возникновения дефекта (повреждения)	Способ устранения дефекта (повреждения)	Категория дефекта (повреждения) по ПБ 03-445-02
	Ствол (позиция 2 на рис. 3.1)	Шелушение поверхности бетона и маркировочной окраски (фото 3.18)	Воздействие внешней среды	Нанести гидрофобное покрытие на бетон, использовать паропроницаемые краски для маркировки трубы	«Б» – ограниченно работоспособное состояние

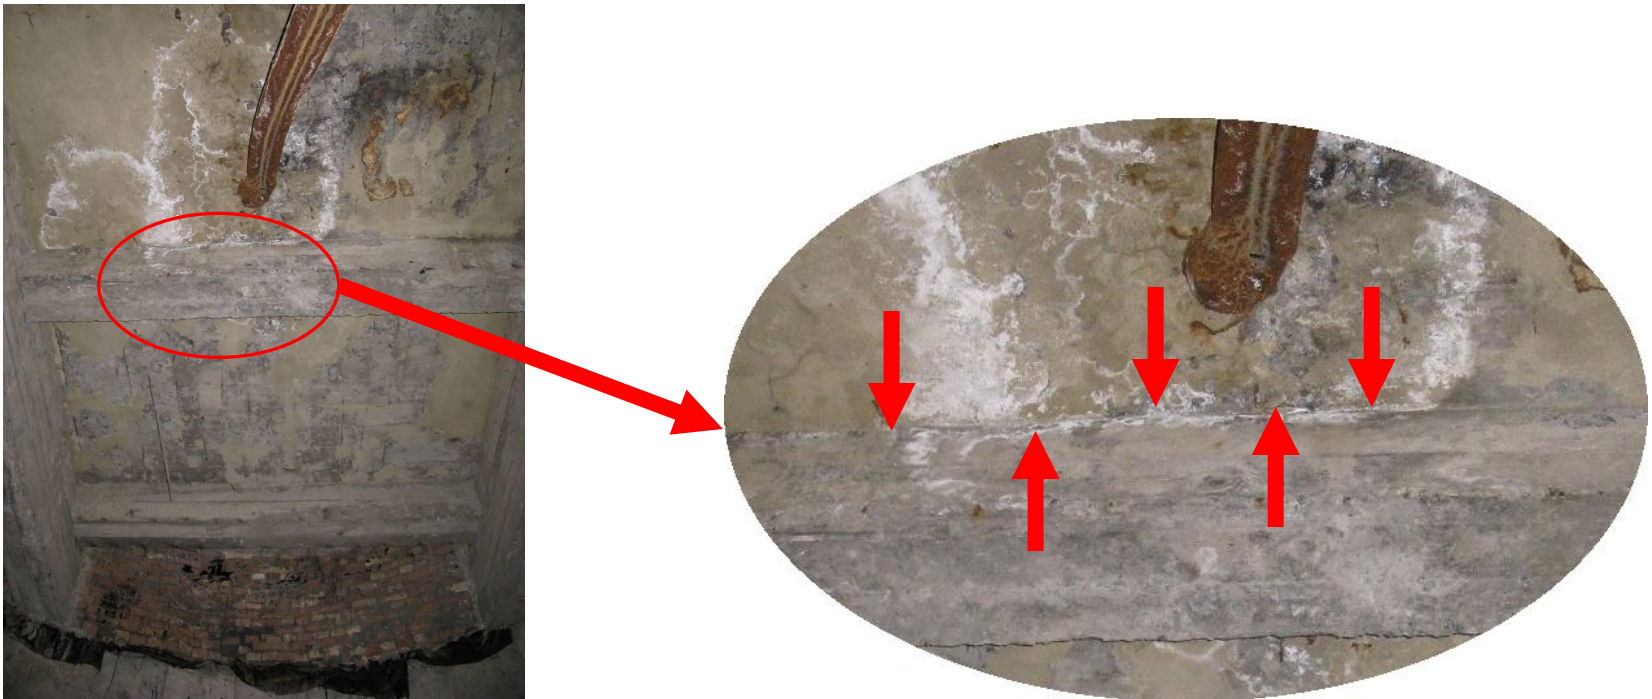
<p data-bbox="1093 1305 1220 1337">Фото 3.19</p>

№ п/п	Возможное место возникновения дефекта (повреждения)	Вид дефекта (повреждения)	Причина возникновения дефекта (повреждения)	Способ устранения дефекта (повреждения)	Категория дефекта (повреждения) по ПБ 03-445-02
	Балки и плиты перекрытия зольника дымовой трубы	Трещины в балках и плитах перекрытия зольника дымовой трубы, коррозия рабочей арматуры (фото 3.19)	Непроектные нагрузки от золовых отложений, неисправность гидроизоляции перекрытия, непроектное исполнение конструкций	Очистить зольное перекрытия от золовых отложений. Выполнить ремонт перекрытия трубы. В случае отступления от проектных данных (снижения несущей способности конструкций перекрытия) выполнить усиление по отдельно разработанному проекту	«Б» – ограниченно работоспособное состояние
15

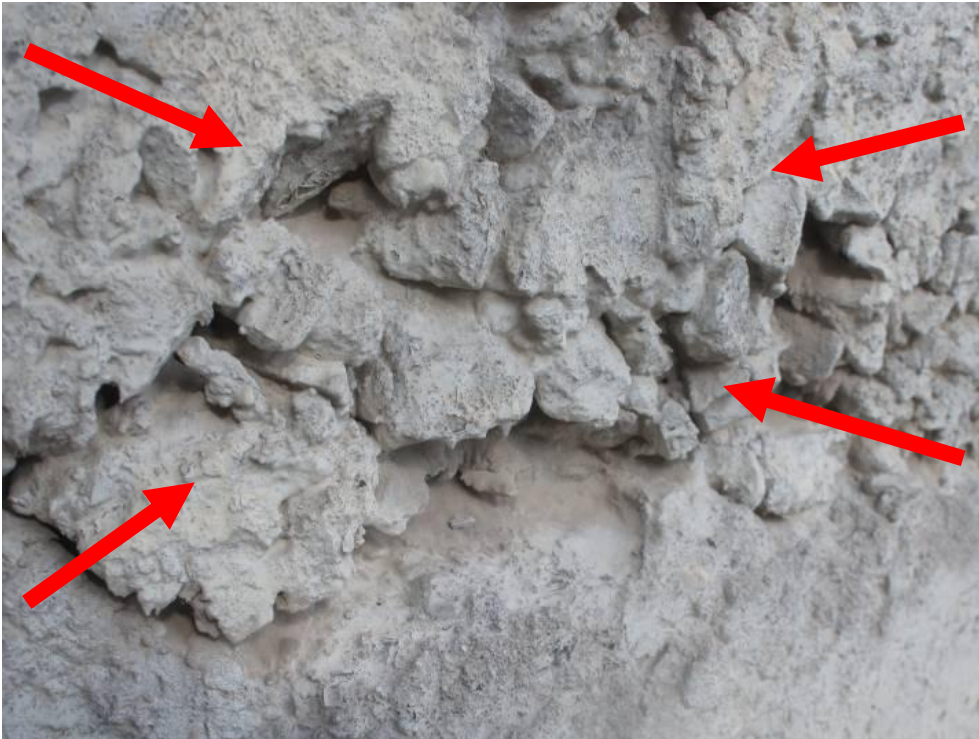
<p data-bbox="1093 1273 1223 1305">Фото 3.20</p>

№ п/п	Возможное место возникновения дефекта (повреждения)	Вид дефекта (повреждения)	Причина возникновения дефекта (повреждения)	Способ устранения дефекта (повреждения)	Категория дефекта (повреждения) по ПБ 03-445-02
	Ствол (позиция 2 на рис. 3.1)	Крупнопористый наполнитель бетона ствола трубы (фото 3.20)	Несоблюдение технологии бетонирования	Выполнить ремонт наружной поверхности безусадочным ремонтным составом, желательно обладающим пенетрирующими свойствами	«Б» – ограниченно работоспособное состояние
16

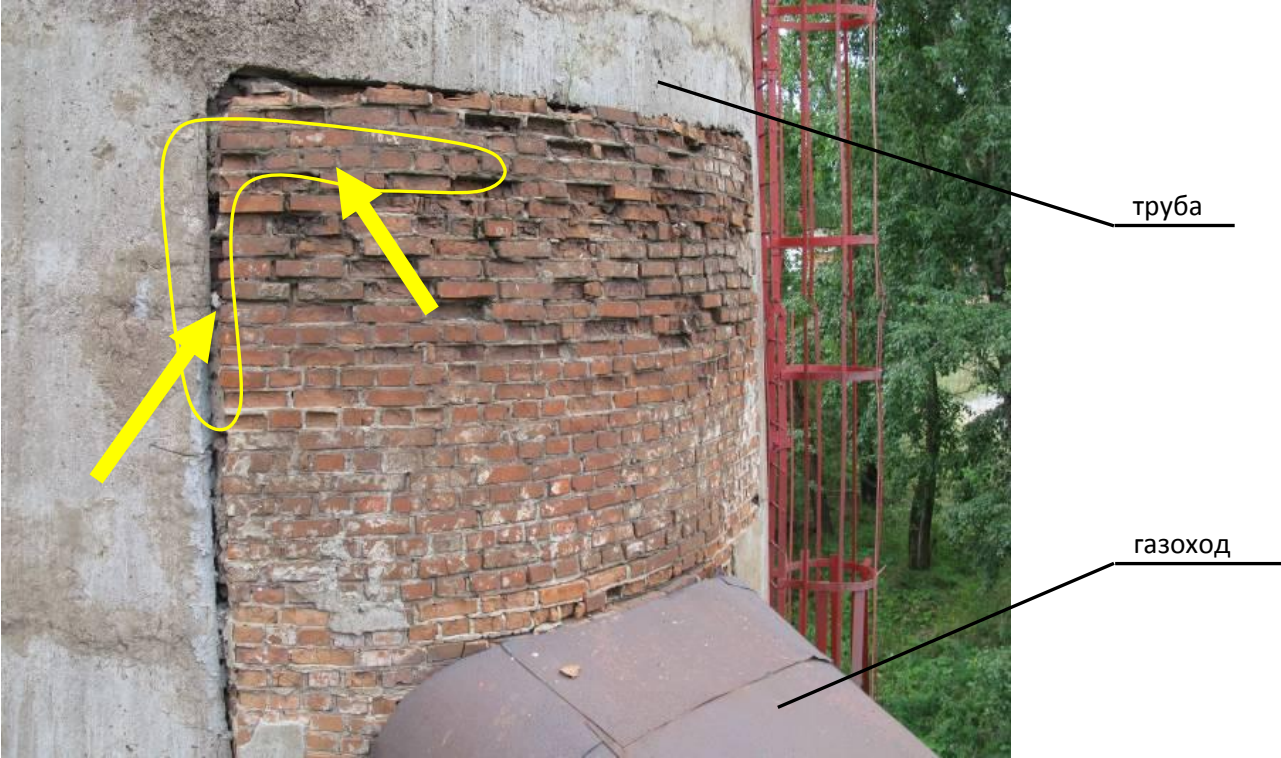
<p data-bbox="1093 1347 1218 1374">Фото 3.21</p>

№ п/п	Возможное место возникновения дефекта (повреждения)	Вид дефекта (повреждения)	Причина возникновения дефекта (повреждения)	Способ устранения дефекта (повреждения)	Категория дефекта (повреждения) по ПБ 03-445-02
17	Ствол (позиция 2 на рис. 3.1)	Неплотности (разрушения) в узлах ввода газоходов (фото 3.21)	Дефекты строительно-монтажных работ, коррозионные и другие виды разрушения, уплотнения узлов сопряжения газохода и ствола трубы	Выполнить ремонтные работы по восстановлению узлов ввода вводов газоходов	«Б» – ограниченно работоспособное состояние

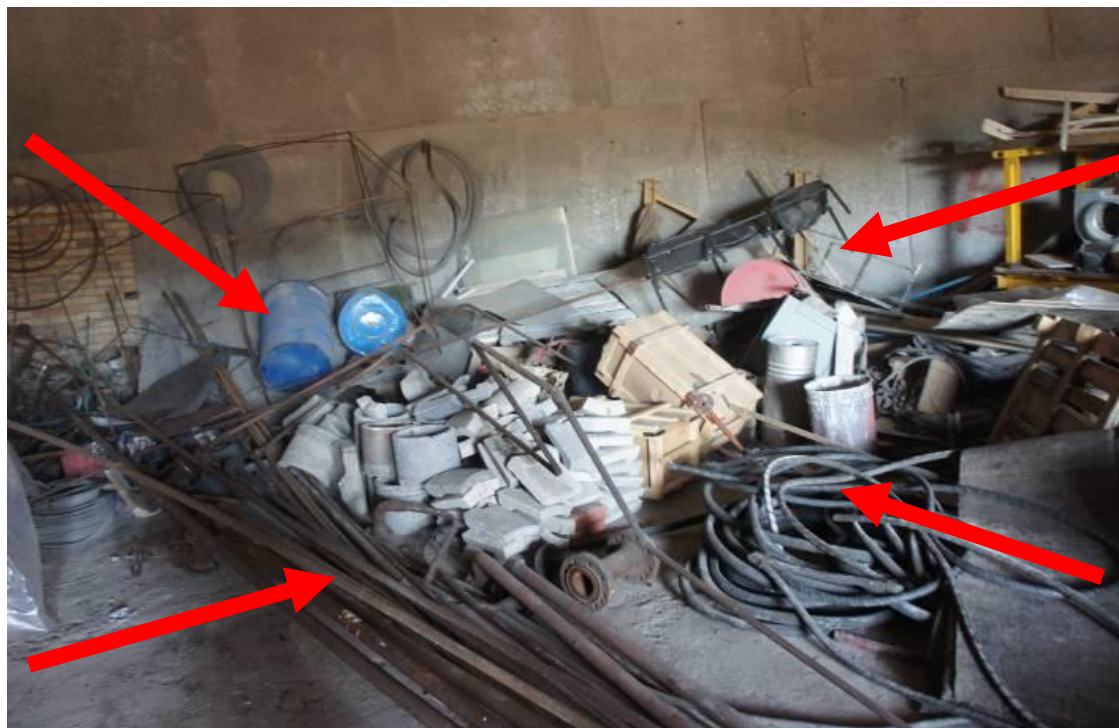
Фото 3.23

№ п/п	Возможное место возникновения дефекта (повреждения)	Вид дефекта (повреждения)	Причина возникновения дефекта (повреждения)	Способ устранения дефекта (повреждения)	Категория дефекта (повреждения) по ПБ 03-445-02
	Цокольная часть трубы	Складирование в цокольной части трубы горючих либо строительных материалов (фото 3.23)	Недостаточный эксплуатационный контроль	Не допускать складирование горючих либо строительных материалов в цокольной части ствола трубы	«Б» – ограниченно работоспособное состояние

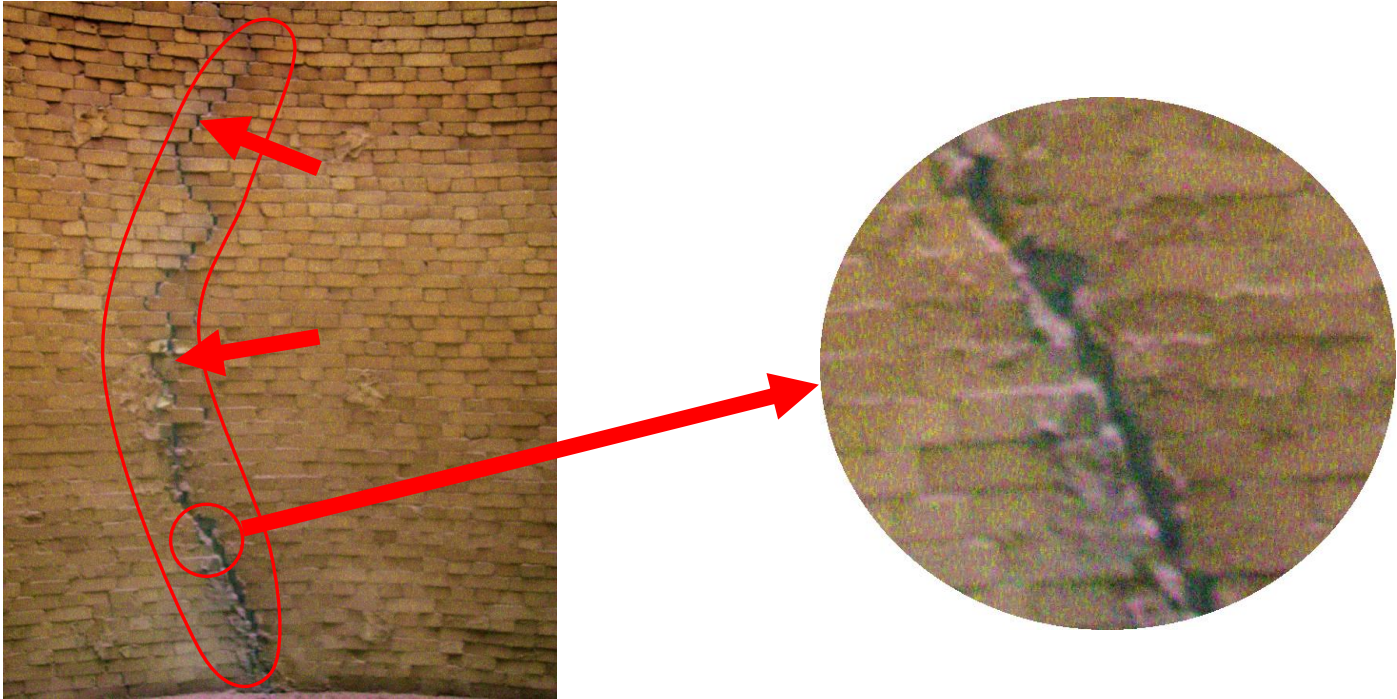
</div> <p style="text-align: center;">Фото 4.2</p>

№ п/п	Возможное место возникновения дефекта (повреждения)	Вид дефекта (повреждения)	Причина возникновения дефекта (повреждения)	Способ устранения дефекта (повреждения)	Категория дефекта (повреждения) по ПБ 03-445-02
3	Футеровка ствола	Вертикальные трещины в футеровке с раскрытием более 5 мм (фото 4.2)	Нарушение теплового режима эксплуатации трубы, а также неисправность теплоизоляции	Заменит футеровку и теплоизоляцию при раскрытии трещин более 20 мм. Выполнить ремонт фибробетоном	«Б» – ограниченно работоспособное состояние
<div style="display: flex; align-items: center; justify-content: center;">

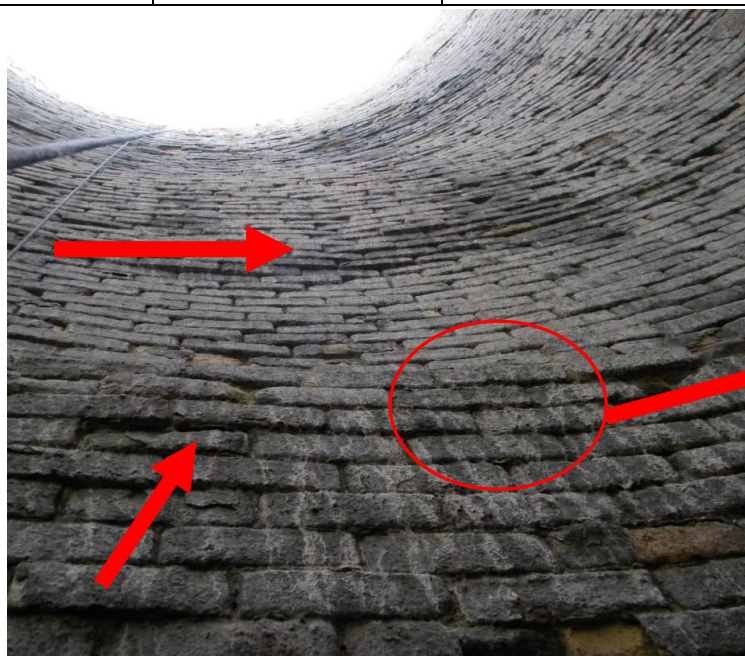
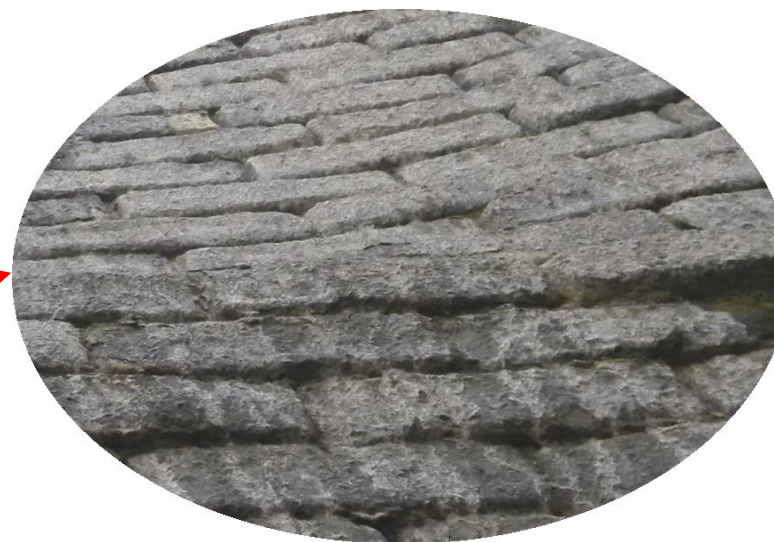
Фото 4.3

№ п/п	Возможное место возникновения дефекта (повреждения)	Вид дефекта (повреждения)	Причина возникновения дефекта (повреждения)	Способ устранения дефекта (повреждения)	Категория дефекта (повреждения) по ПБ 03-445-02
4	Футеровка ствола	Деформация футеровки выпучинами локальными и опоясывающими с подпором и разрушением слезниковых уступов (фото 4.3)	Сульфатация раствора кирпичной кладки	Выполнить замену футеровки либо установить внутренний газоотводящий ствол	«А» – аварийное состояние при повреждениях более 300 мм, с подпором и разрушением слезниковых уступов
				Установить наблюдение за развитием повреждения	«В» – работоспособное состояние при повреждениях менее 300 мм, без подпора и разрушения слезниковых уступов

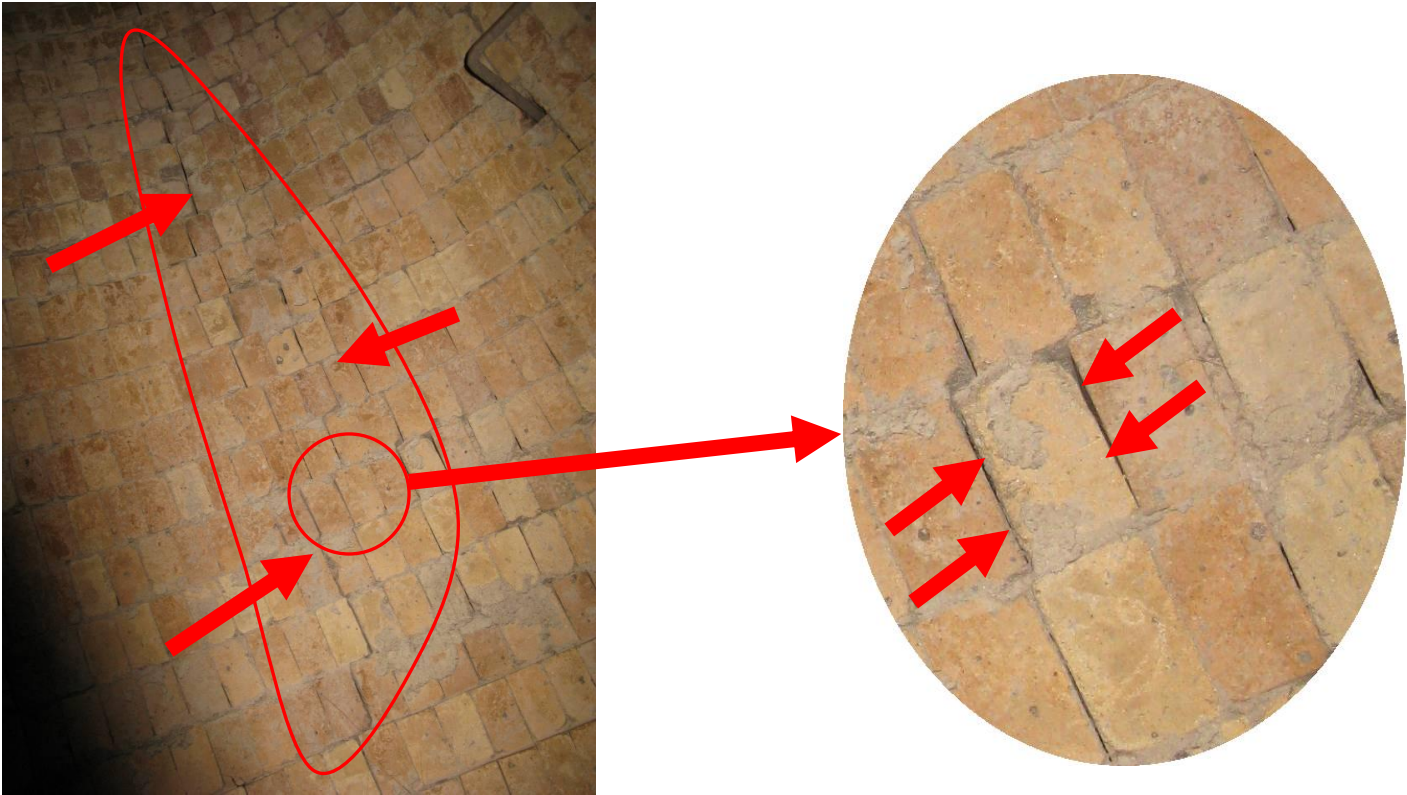
<p data-bbox="1099 1347 1211 1378">Фото 4.5</p>

№ п/п	Возможное место возникновения дефекта (повреждения)	Вид дефекта (повреждения)	Причина возникновения дефекта (повреждения)	Способ устранения дефекта (повреждения)	Категория дефекта (повреждения) по ПБ 03-445-02
6	Футеровка ствола	Сетка трещин с раскрытием более 2 мм в отдельных звеньях футеровки (фото 4.5)	Хлопки вследствие взрыва в топке котла или в газоотводящем тракте	Выполнить ремонт поврежденных участков футеровки путем нанесения фибробетона, торкрета, кислотоупорной обмазки	«Б» – ограниченно работоспособное состояние

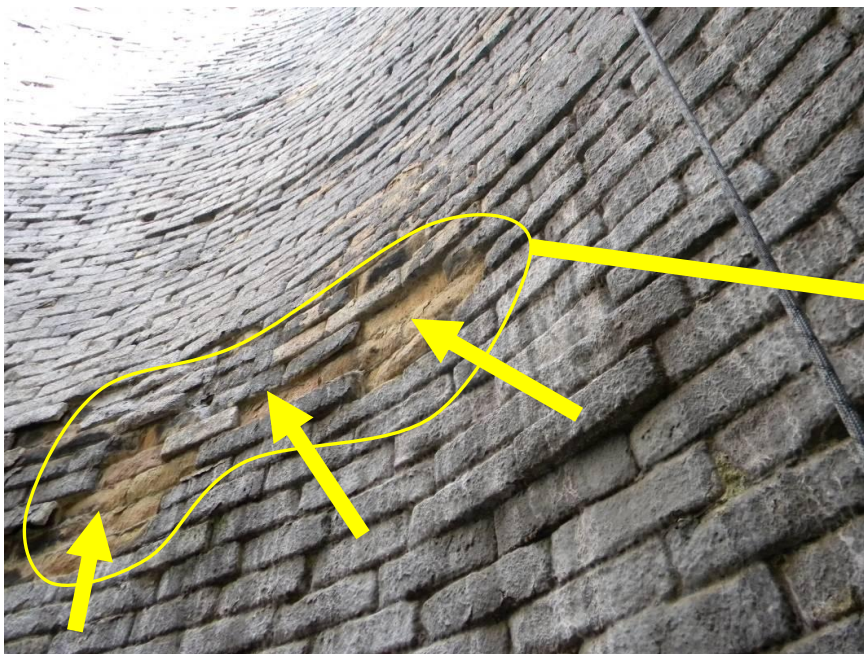
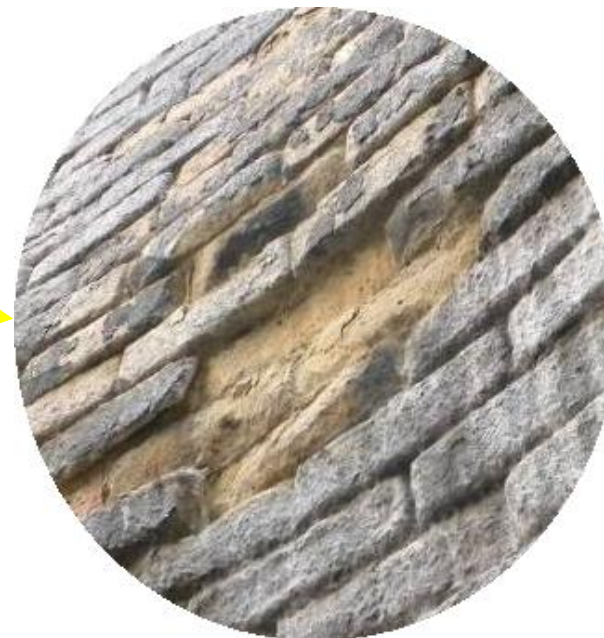
Фото 4.6

№ п/п	Возможное место возникновения дефекта (повреждения)	Вид дефекта (повреждения)	Причина возникновения дефекта (повреждения)	Способ устранения дефекта (повреждения)	Категория дефекта (повреждения) по ПБ 03-445-02
7	Футеровка ствола	Разрушение кирпичной кладки лещадками (фото 4.6)	Агрессивное воздействие эксплуатационной среды	Выполнить замену футеровки либо установить внутренний газоотводящий ствол	«А» – аварийное состояние при повреждении до 40-50% толщины футеровки
				Выполнить ремонт футеровки путем нанесения фибробетона, торкрета	«Б» – ограниченно работоспособное состояние при повреждении менее 40% толщины футеровки

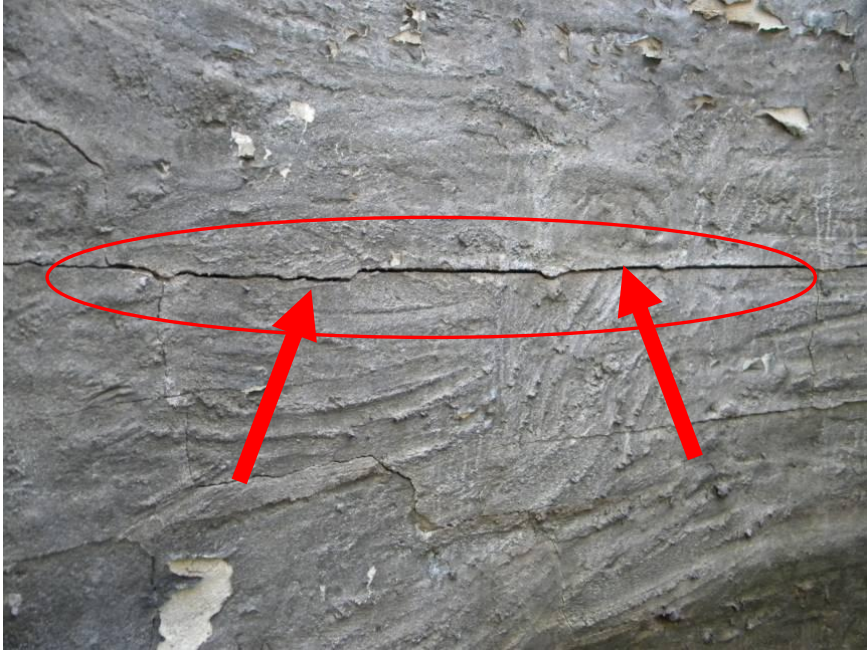
<p data-bbox="1099 1337 1211 1369">Фото 4.7</p>

№ п/п	Возможное место возникновения дефекта (повреждения)	Вид дефекта (повреждения)	Причина возникновения дефекта (повреждения)	Способ устранения дефекта (повреждения)	Категория дефекта (повреждения) по ПБ 03-445-02
	Футеровка ствола	Горизонтальные опоясывающие трещины в монолитной полимерцементной или полимерсиликатной футеровке (фото 4.7)	Нарушение технологии бетонирования или сушки и разогрева трубы при пусках	Заделать трещину ремонтными растворами и дополнительно покрытием из кремнийорганических материалов	«Б» – ограниченно работоспособное состояние
8

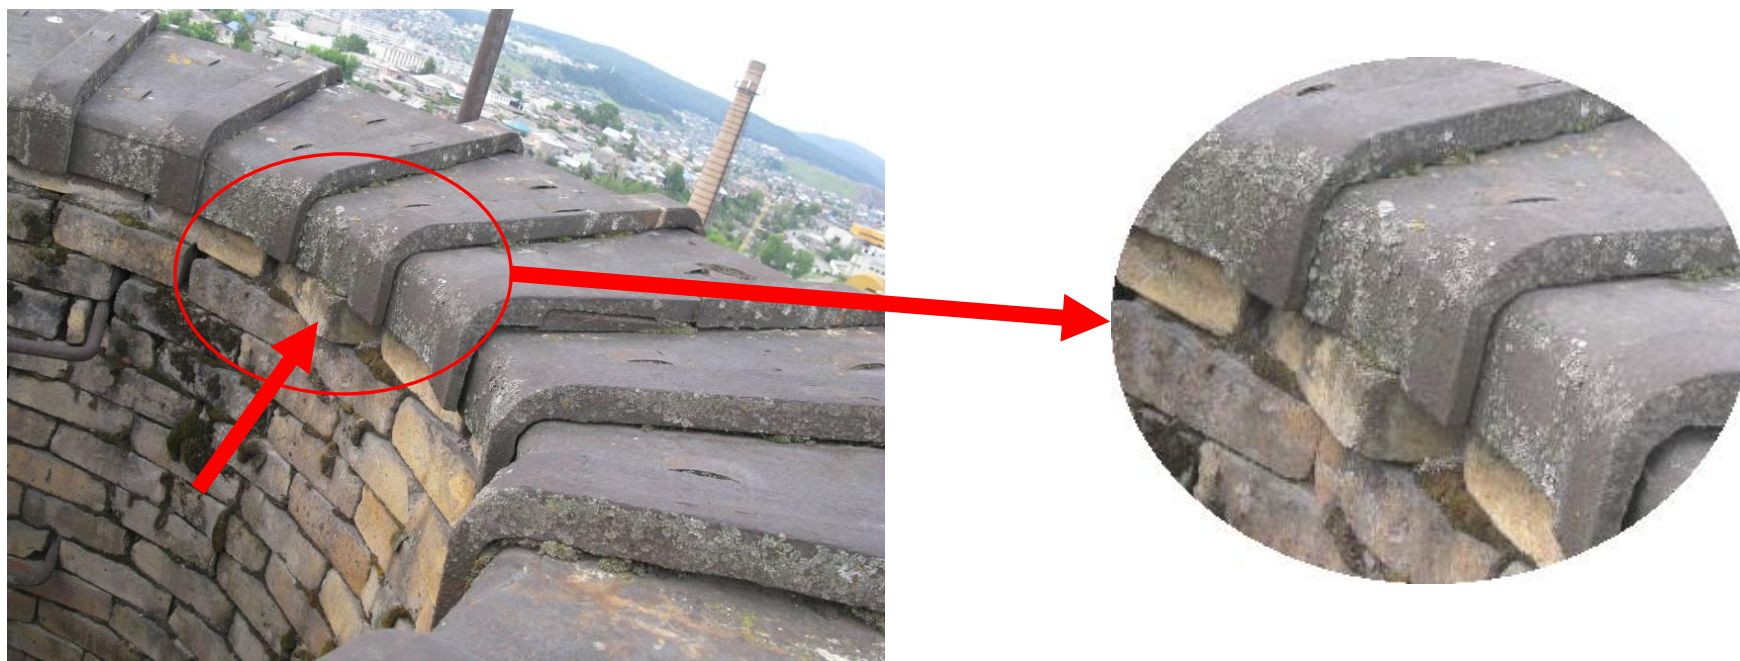
Фото 4.10

№ п/п	Возможное место возникновения дефекта (повреждения)	Вид дефекта (повреждения)	Причина возникновения дефекта (повреждения)	Способ устранения дефекта (повреждения)	Категория дефекта (повреждения) по ПБ 03-445-02
	Футеровка ствола	Выпадение отдельных кирпичей из кирпичной кладки футеровки под чугунным отливом оголовка (фото 4.10)	Дефект строительномонтажных работ. Рост футеровки	Восстановить кирпичную кладку футеровки	«Б» – ограниченно работоспособное состояние

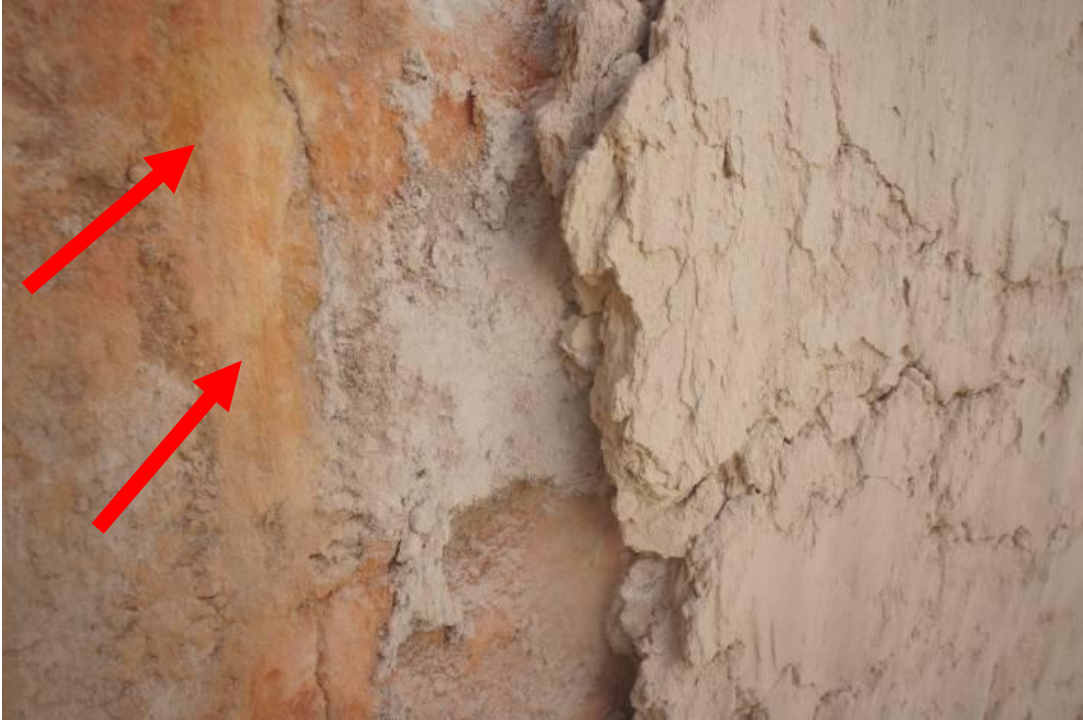
<p data-bbox="1093 1241 1218 1270">Фото 4.11</p>

№ п/п	Возможное место возникновения дефекта (повреждения)	Вид дефекта (повреждения)	Причина возникновения дефекта (повреждения)	Способ устранения дефекта (повреждения)	Категория дефекта (повреждения) по ПБ 03-445-02
12	Футеровка ствола	Отложения технологических продуктов на футеровке трубы (фото 4.11)	Агрессивное воздействие эксплуатационной среды	Выполнить очистку внутренней поверхности футеровки	«Б» – ограниченно работоспособное состояние

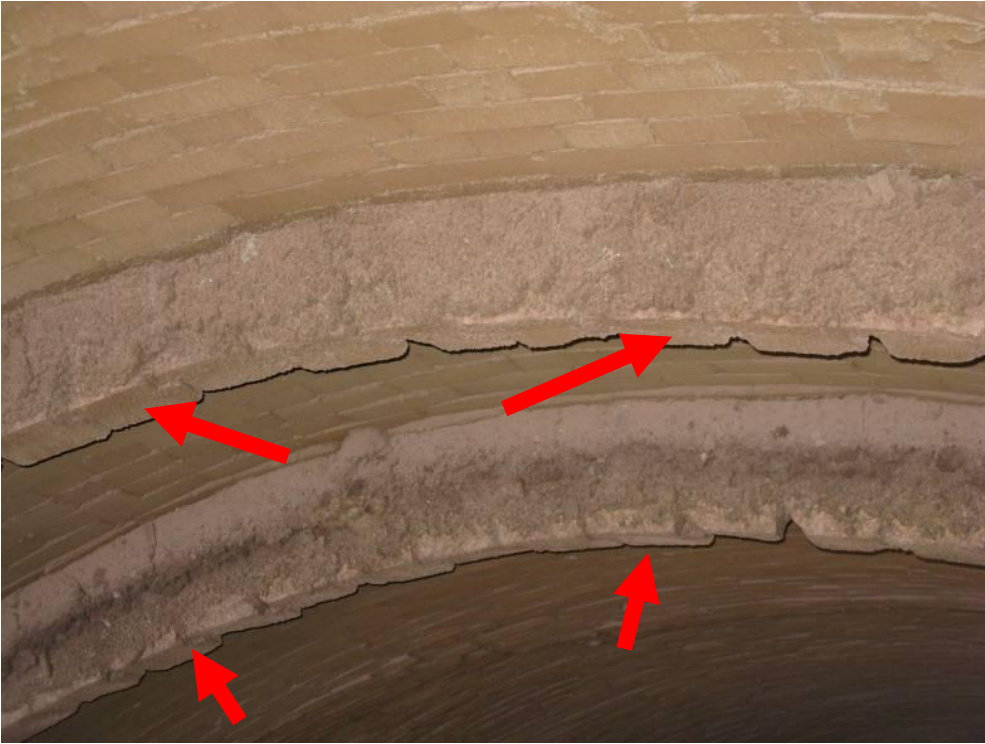
<p data-bbox="1093 1318 1223 1347">Фото 4.12</p>

№ п/п	Возможное место возникновения дефекта (повреждения)	Вид дефекта (повреждения)	Причина возникновения дефекта (повреждения)	Способ устранения дефекта (повреждения)	Категория дефекта (повреждения) по ПБ 03-445-02
13	Футеровка ствола	Отложение технологических продуктов на уступах футеровки (фото 4.12)	Агрессивное воздействие эксплуатационной среды	Выполнить очистку внутренней поверхности футеровки	«Б» – ограниченно работоспособное состояние

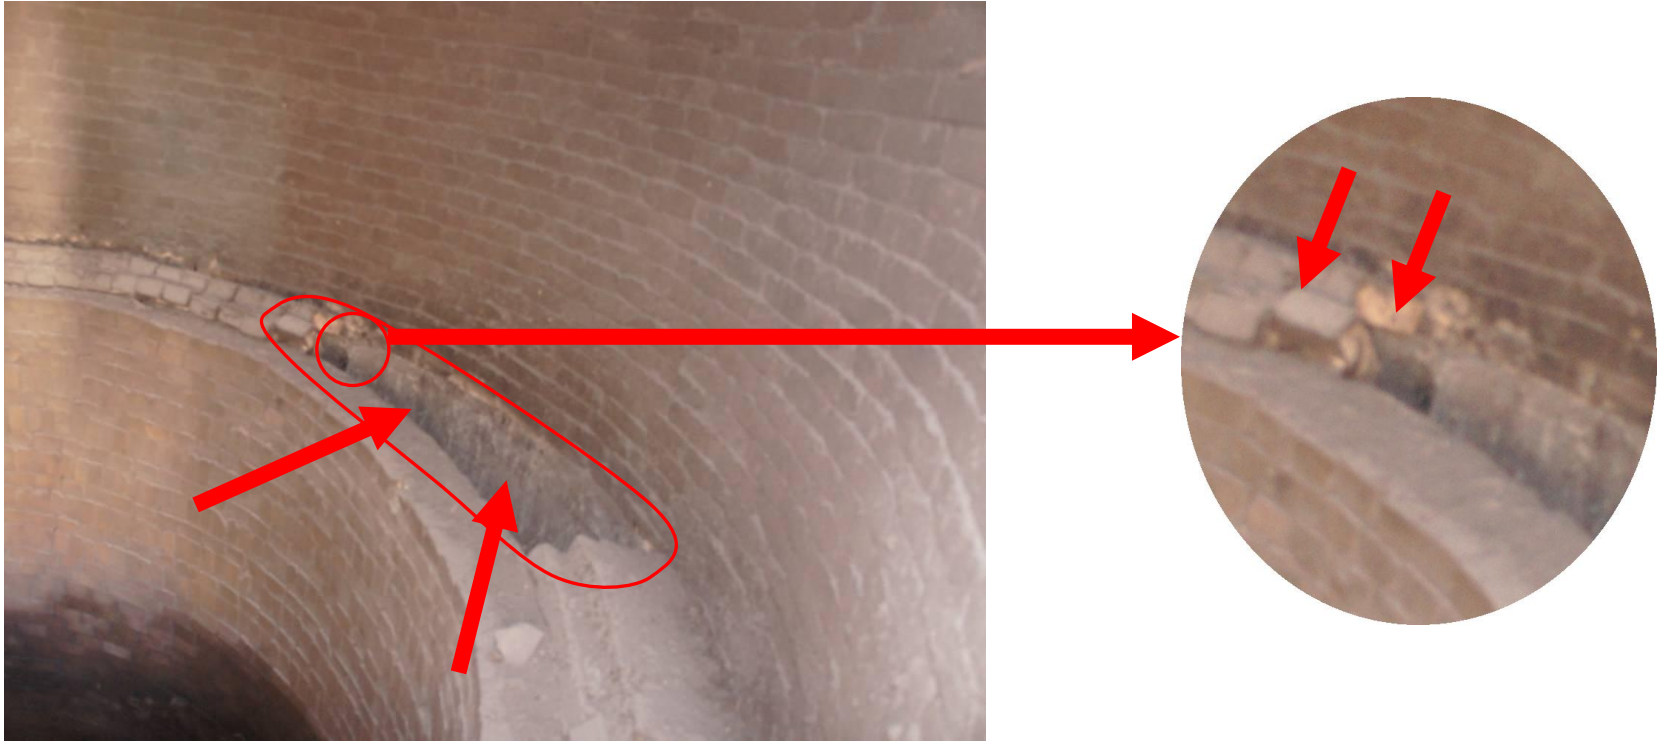
<p data-bbox="1093 1297 1223 1326">Фото 4.13</p>

№ п/п	Возможное место возникновения дефекта (повреждения)	Вид дефекта (повреждения)	Причина возникновения дефекта (повреждения)	Способ устранения дефекта (повреждения)	Категория дефекта (повреждения) по ПБ 03-445-02
14	Футеровка ствола	Локальные разрушения слезниковых уступов (фото 4.13)	Механические воздействия. Дефект строительно-монтажных работ	Восстановить кирпичную кладку слезниковых уступов	«Б» – ограниченно работоспособное состояние

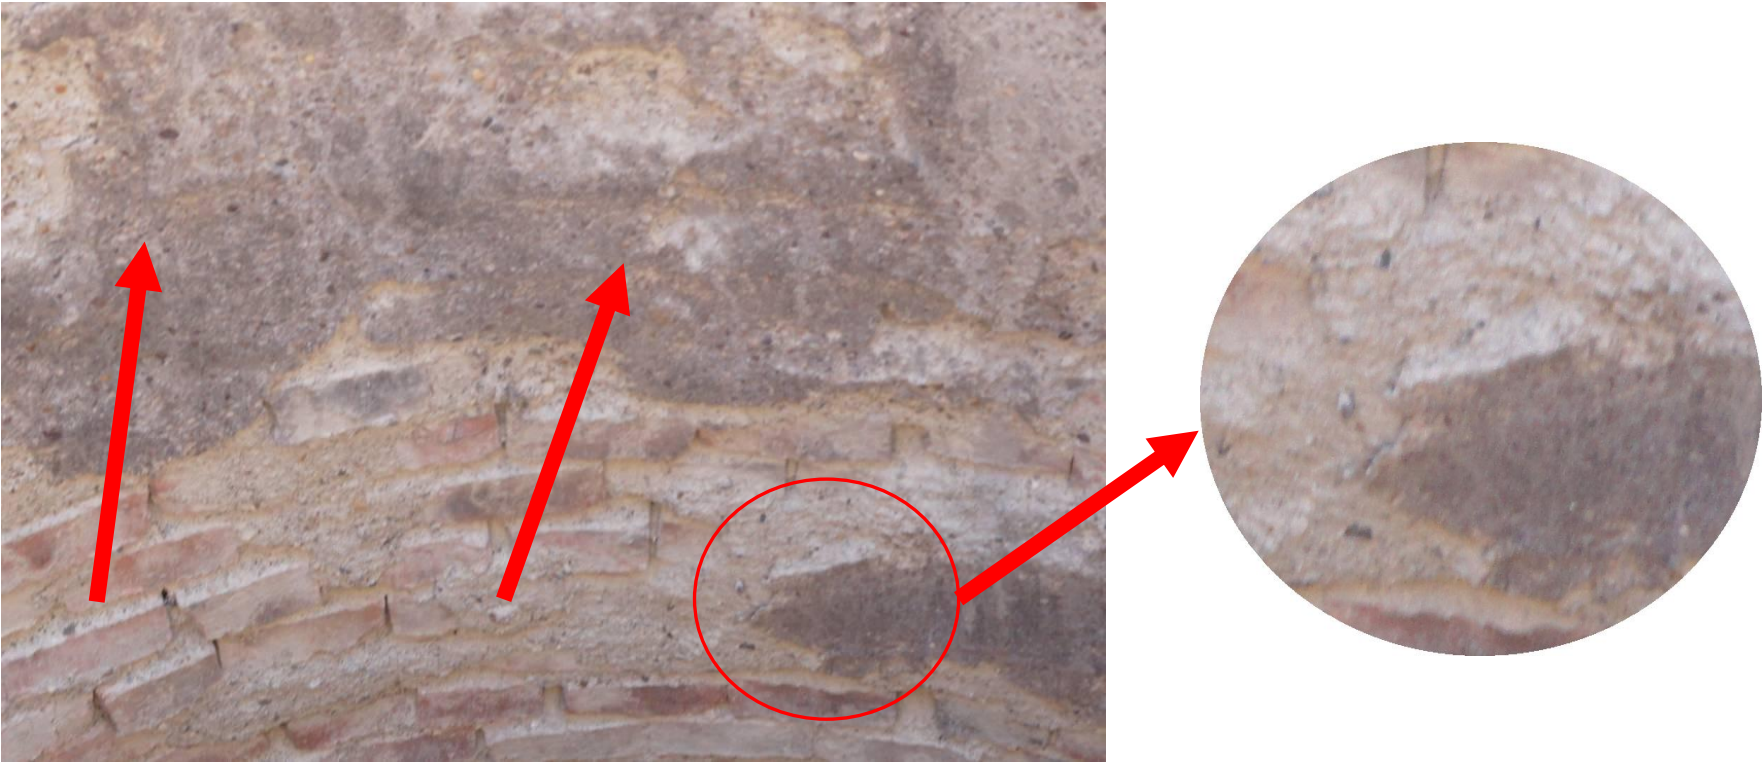
<p data-bbox="1093 1372 1220 1404">Фото 4.14</p>

№ п/п	Возможное место возникновения дефекта (повреждения)	Вид дефекта (повреждения)	Причина возникновения дефекта (повреждения)	Способ устранения дефекта (повреждения)	Категория дефекта (повреждения) по ПБ 03-445-02
15	Футеровка ствола	Увлажнение поверхности футеровки, на всю высоту начиная от ввода газопроводов в ствол (фото 4.14)	Агрессивное воздействие эксплуатационной среды	Повысить температурный режим эксплуатации трубы или нанести паронепроницаемый торкретраствор, предусмотреть конструкцию для отвода конденсата с внутренней поверхности ствола трубы	«Б» – ограниченно работоспособное состояние

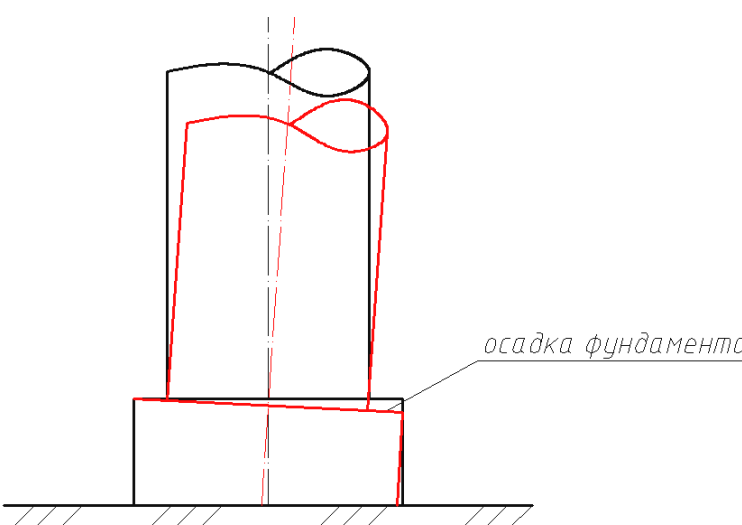
<p style="text-align: center;">Рис. 5.1</p>

№ п/п	Возможное место возникновения дефекта (повреждения)	Вид дефекта (повреждения)	Причина возникновения дефекта (повреждения)	Способ устранения дефекта (повреждения)	Категория дефекта (повреждения) по ПБ 03-445-02
1	Фундамент трубы	Деформации оснований (крен, осадка) (рис. 5.1)	Изменение свойств грунтов основания. Ошибки проектирования	Выполнить усиление фундамента по отдельно разработанному проекту	«А» – аварийное состояние в случае превышения допустимого значения принятого по СО 153-34.21.322.2003
				Установить контроль за осадкой фундамента	«В» – работоспособное состояние в случае если не превышает допустимое значение принятое по СО 153-34.21.322.2003

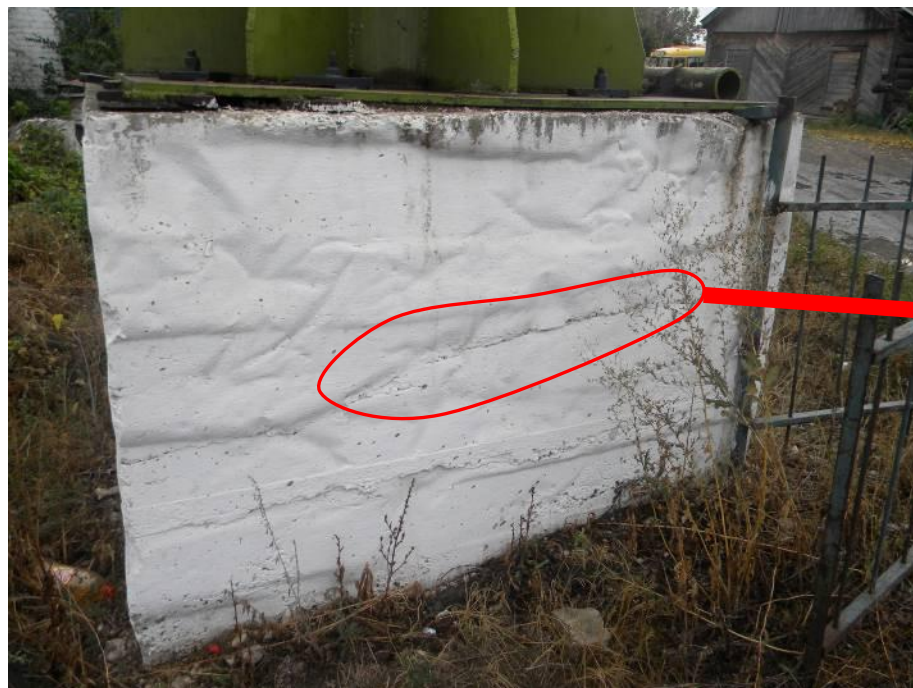
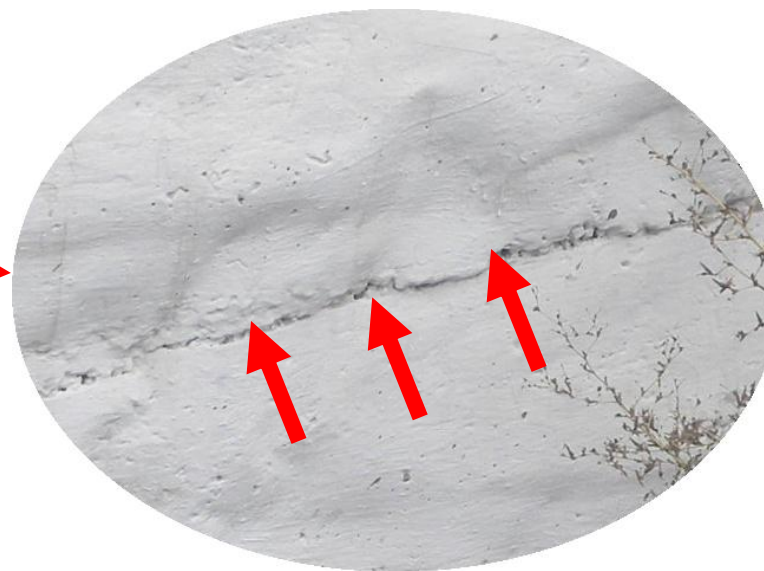
Фото 5.1

№ п/п	Возможное место возникновения дефекта (повреждения)	Вид дефекта (повреждения)	Причина возникновения дефекта (повреждения)	Способ устранения дефекта (повреждения)	Категория дефекта (повреждения) по ПБ 03-445-02
	Фундамент трубы	Горизонтальные трещины на наружной поверхности фундамента (фото 5.1)	Ошибки проектирования. Непроектные нагрузки на фундамент	Выполнить усиление фундамента по отдельно разработанному проекту	«А» – аварийное состояние

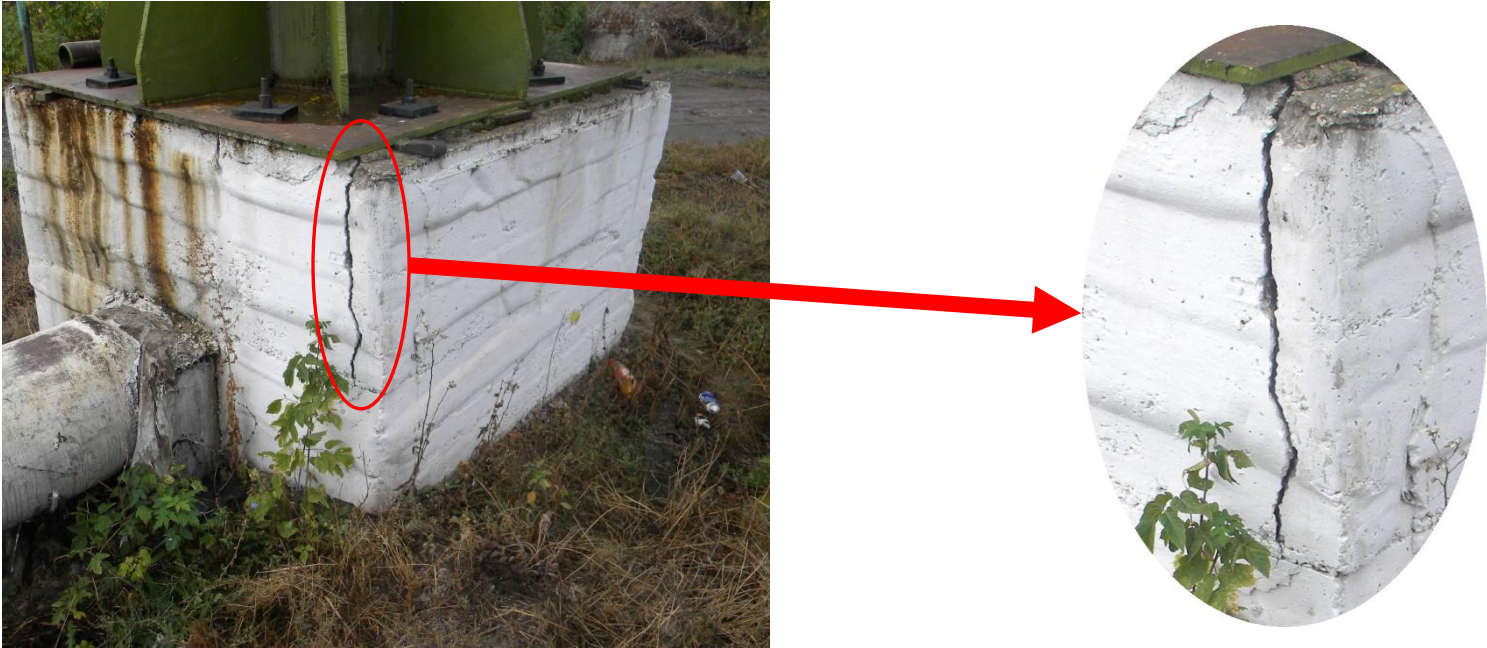
<p data-bbox="1099 1241 1216 1273">Фото 5.2</p>

№ п/п	Возможное место возникновения дефекта (повреждения)	Вид дефекта (повреждения)	Причина возникновения дефекта (повреждения)	Способ устранения дефекта (повреждения)	Категория дефекта (повреждения) по ПБ 03-445-02
	Фундамент трубы	Вертикальные трещины на наружной поверхности фундамента (фото 5.2)	Ошибки проектирования	Выполнить ремонтные работы по заделке трещин в фундаменте. В случае обширного повреждения выполнить усиление фундамента по отдельно разработанному проекту	«Б» – ограниченно работоспособное состояние
3
