АТЛАС ДЕФЕКТОВ И ПОВРЕЖДЕНИЙ ПРОМЫШЛЕННЫХ ТРУБ

Учебно-методическое пособие

1. МЕТАЛЛИЧЕСКИЕ ГАЗОТВОДЯЩИЕ СТВОЛЫ

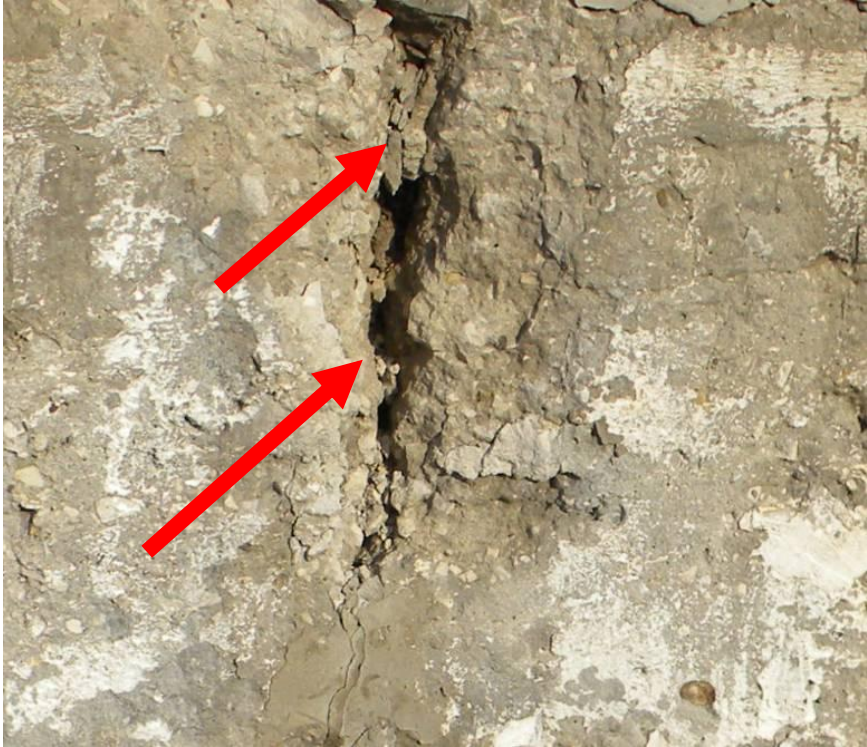
<p data-bbox="1099 1334 1211 1362">Фото 5.5</p>

№ п/п	Возможное место возникновения дефекта (повреждения)	Вид дефекта (повреждения)	Причина возникновения дефекта (повреждения)	Способ устранения дефекта (повреждения)	Категория дефекта (повреждения) по ПБ 03-445-02
5	Фундамент трубы	Трещина в бетоне в том числе с оголением и коррозией рабочей арматуры (фото 5.5)	Механическое воздействие	Выполнить, ремонт защитного слоя пенетрирующими ремонтными составами, предварительно очистив арматуру от коррозии, и нанести антикоррозионное покрытие на арматуру	«Б» – ограниченно работоспособное состояние

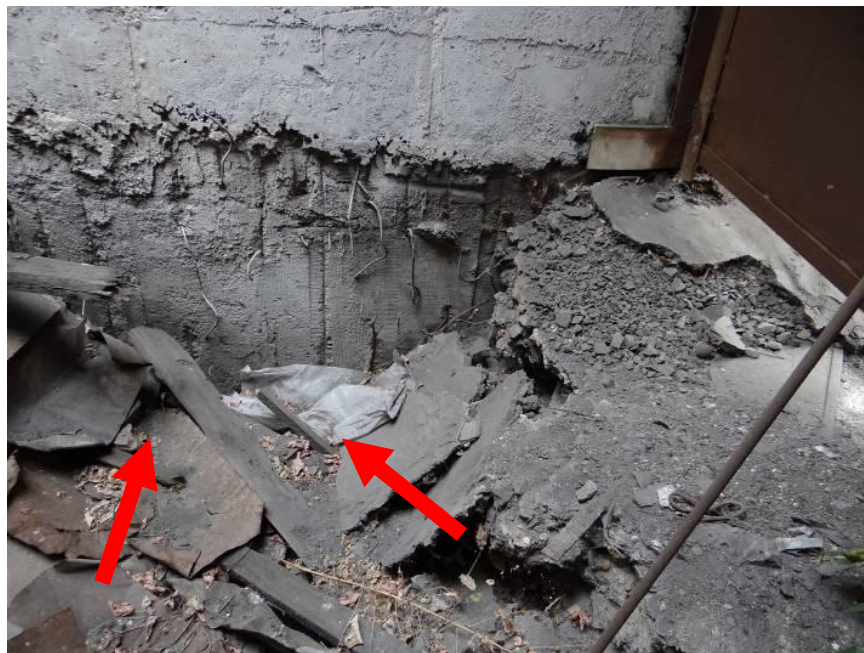
Фото 5.7

№ п/п	Возможное место возникновения дефекта (повреждения)	Вид дефекта (повреждения)	Причина возникновения дефекта (повреждения)	Способ устранения дефекта (повреждения)	Категория дефекта (повреждения) по ПБ 03-445-02
	Фундамент трубы	Разрушение (отсутствие) отмостки фундамента (фото 5.7, 5.8)	Некачественное выполнение обратной засыпки отмостки, старение материала, нерасчетные нагрузки и механические воздействия	Выполнить ремонт отмостки	«Б» – ограниченно работоспособное состояние

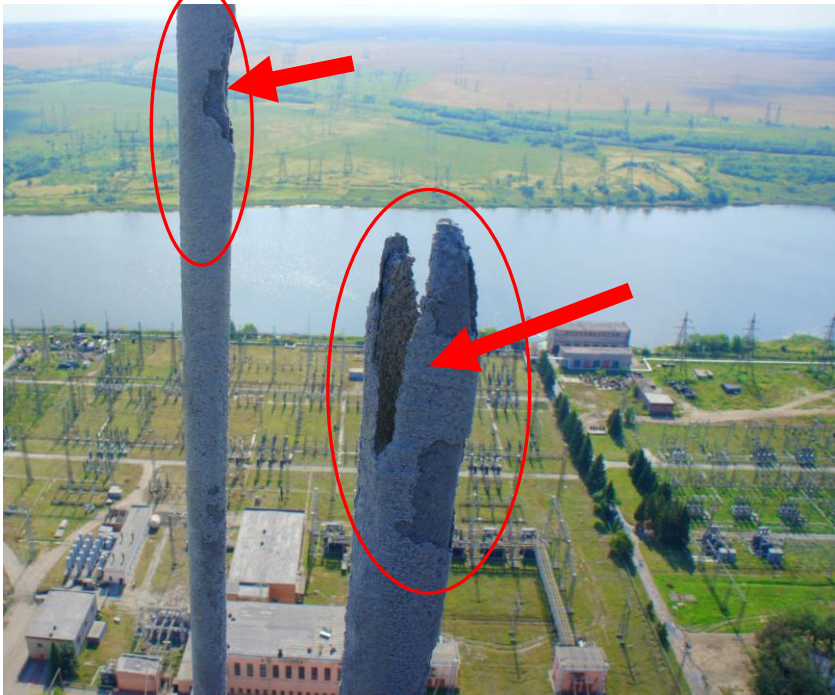
<p style="text-align: center;">Фото 6.1</p>

№ п/п	Возможное место возникновения дефекта (повреждения)	Вид дефекта (повреждения)	Причина возникновения дефекта (повреждения)	Способ устранения дефекта (повреждения)	Категория дефекта (повреждения) по ПБ 03-445-02
1	Гарнитура ствола трубы	Разрушение молниеприемников (фото 6.1)	Агрессивное воздействие эксплуатационной среды	Восстановить молниезащиту трубы в соответствии с требованиями РД 34.21.122-87	«В» – работоспособное состояние

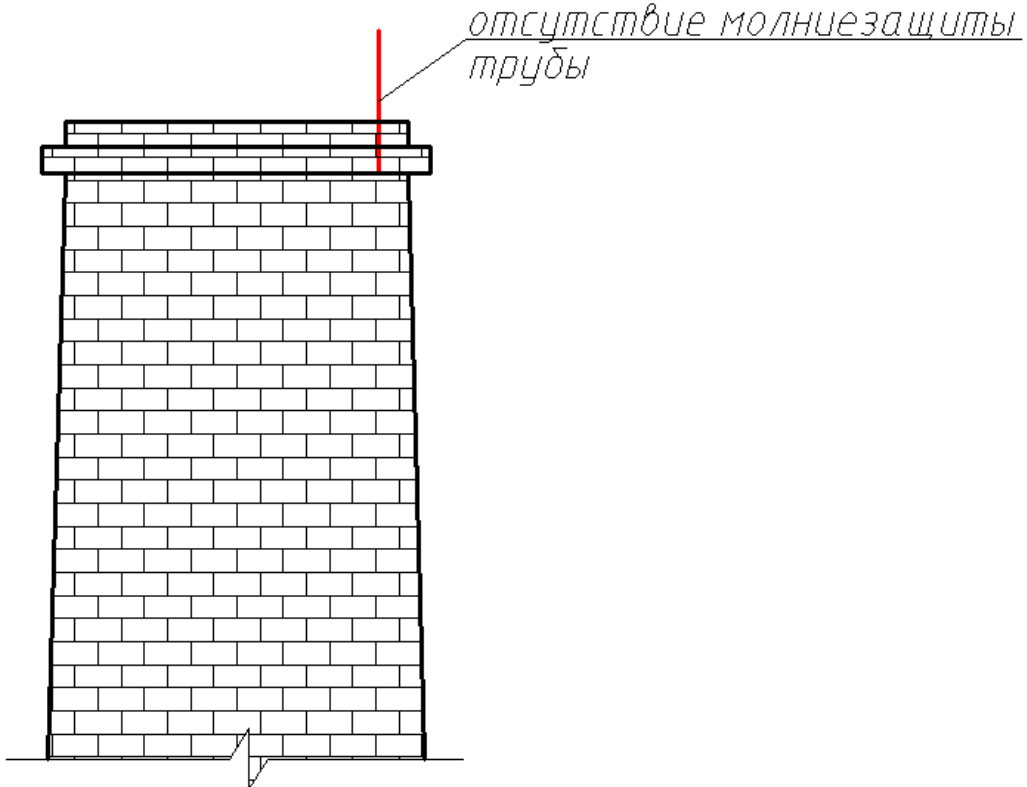
<p style="text-align: center;">Рис. 6.1</p>

№ п/п	Возможное место возникновения дефекта (повреждения)	Вид дефекта (повреждения)	Причина возникновения дефекта (повреждения)	Способ устранения дефекта (повреждения)	Категория дефекта (повреждения) по ПБ 03-445-02
6	Гарнитура ствола трубы	Отсутствие молниезащиты трубы (рис. 6.1)	Дефект строительномонтажных работ	Выполнить молниезащиту трубы в соответствии с требованиями РД 34.21.122-87	«В» – работоспособное состояние

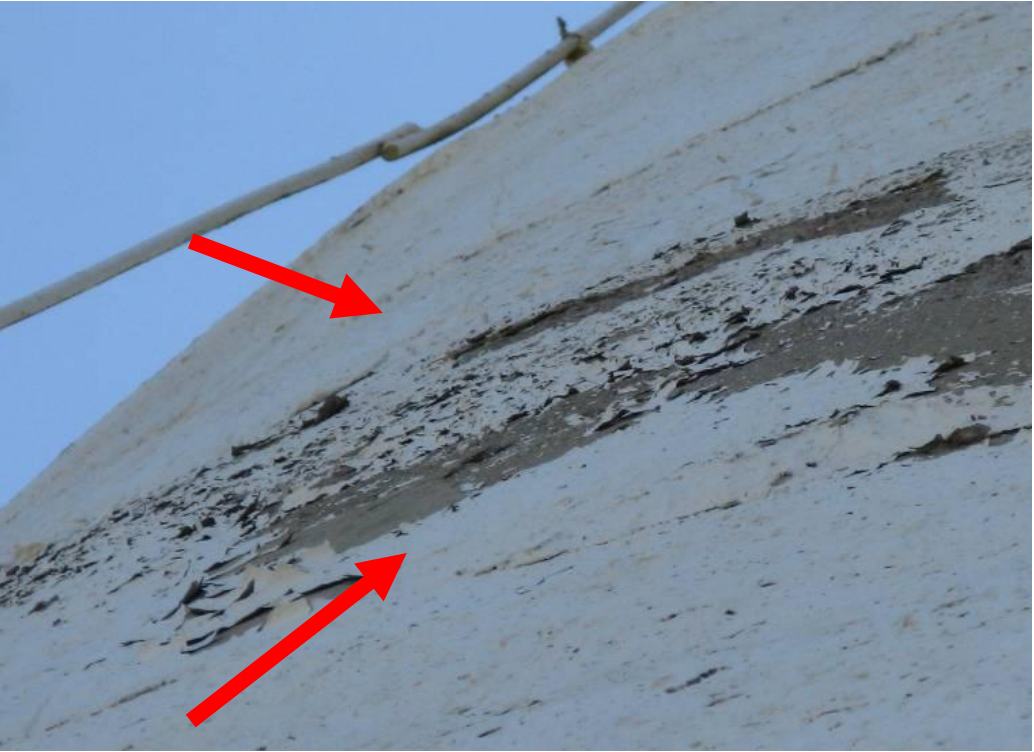
<p data-bbox="1099 1313 1216 1342">Фото 6.6</p>

№ п/п	Возможное место возникновения дефекта (повреждения)	Вид дефекта (повреждения)	Причина возникновения дефекта (повреждения)	Способ устранения дефекта (повреждения)	Категория дефекта (повреждения) по ПБ 03-445-02
7	Гарнитура ствола трубы	Отсутствие (разрушение) маркировочной окраски ствола трубы (фото 6.6)	Дефект строительномонтажных работ. Воздействия внешней среды	В случае необходимости выполнить маркировочную окраску ствола трубы в соответствии с требованиями РЭГА РФ – 94	«В» – работоспособное состояние

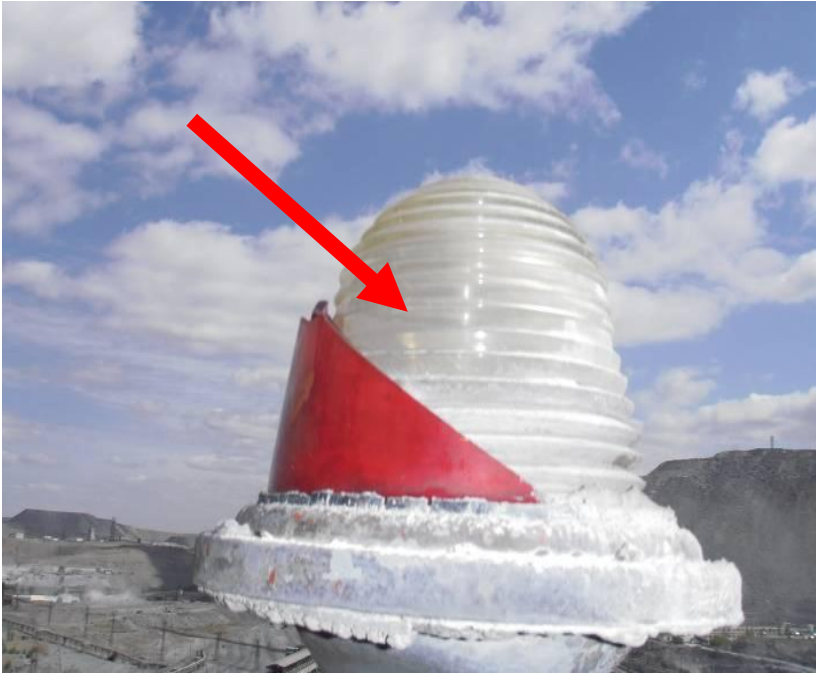
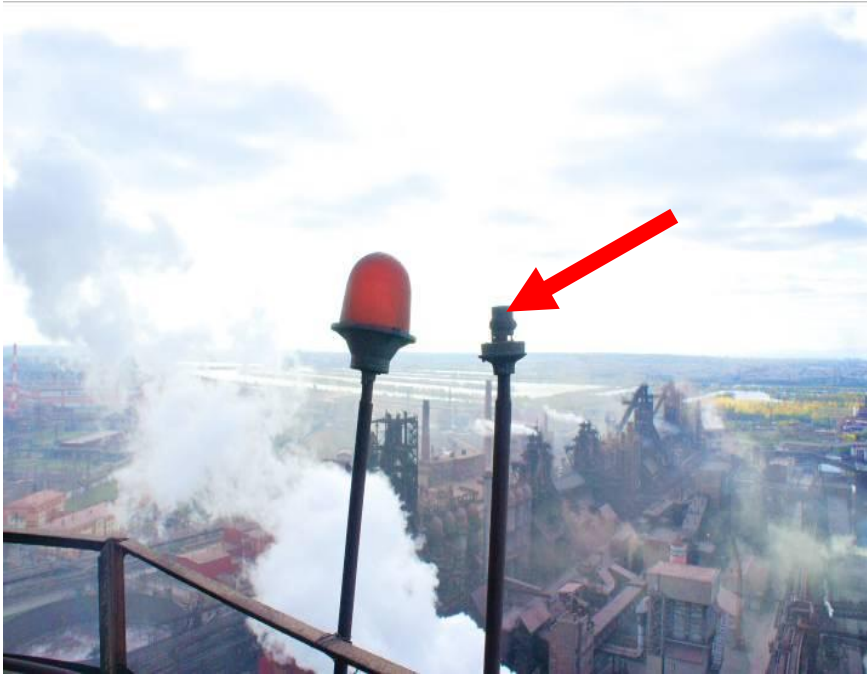
№ п/п	Возможное место возникновения дефекта (повреждения)	Вид дефекта (повреждения)	Причина возникновения дефекта (повреждения)	Способ устранения дефекта (повреждения)	Категория дефекта (повреждения) по ПБ 03-445-02
8	Гарнитура ствола трубы	Разрушение (повреждение) сигнальных фонарей (фото 6.7, 6.8)	Механическое воздействие	Восстановить систему светоограждения трубы	«В» – работоспособное состояние
<div style="display: flex; justify-content: space-around; align-items: center;"> <div style="text-align: center;">

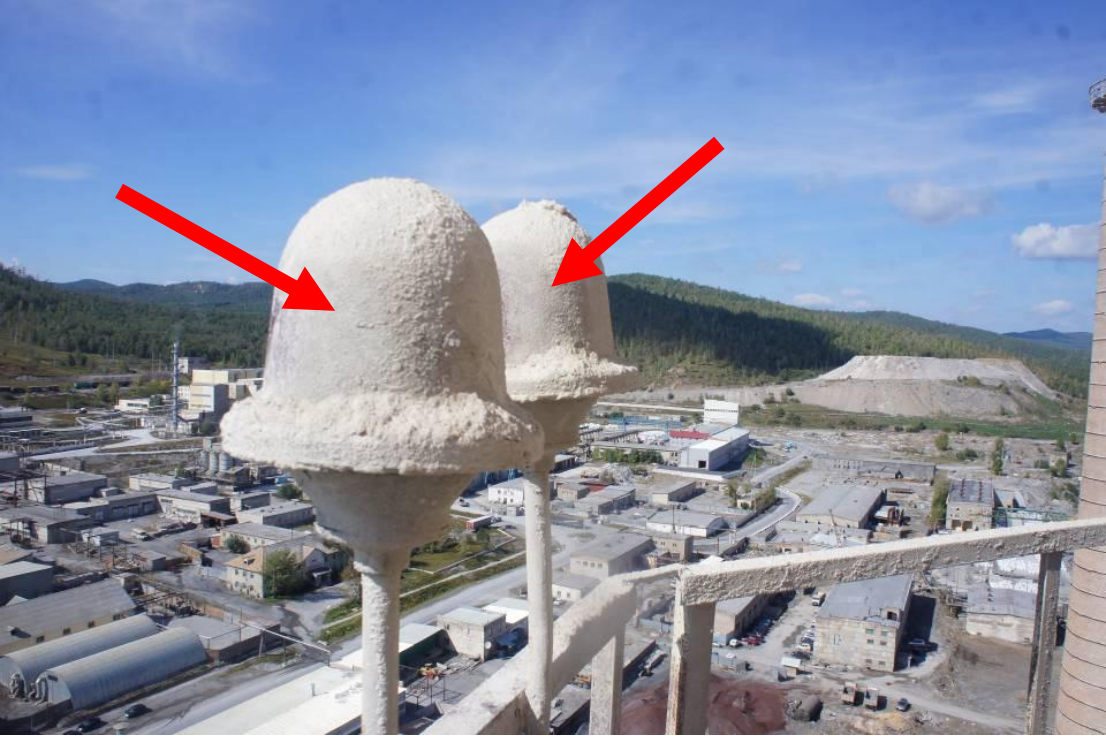
<p data-bbox="1099 1318 1216 1347">Фото 6.9</p>

№ п/п	Возможное место возникновения дефекта (повреждения)	Вид дефекта (повреждения)	Причина возникновения дефекта (повреждения)	Способ устранения дефекта (повреждения)	Категория дефекта (повреждения) по ПБ 03-445-02
9	Гарнитура ствола трубы	Отложение технологических продуктов на сигнальных фонарях (фото 6.9)	Агрессивное воздействие эксплуатационной среды	Очистить световое ограждение трубы от технологических продуктов	«В» – работоспособное состояние

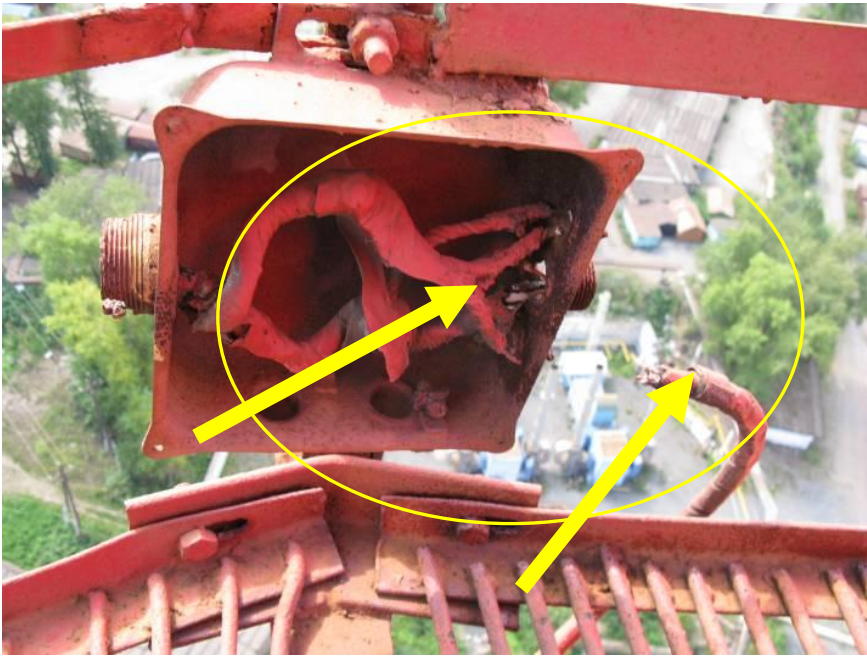
<p data-bbox="1093 1326 1223 1358">Фото 6.10</p>

№ п/п	Возможное место возникновения дефекта (повреждения)	Вид дефекта (повреждения)	Причина возникновения дефекта (повреждения)	Способ устранения дефекта (повреждения)	Категория дефекта (повреждения) по ПБ 03-445-02
	Гарнитура ствола трубы	Разрушение (повреждение) электропроводки светового ограждения. Повреждения распределительных коробок гофр и т.д. (фото 6.10)	Механическое воздействие	Выполнить ремонт электропроводки светового ограждения	«В» – работоспособное состояние
10

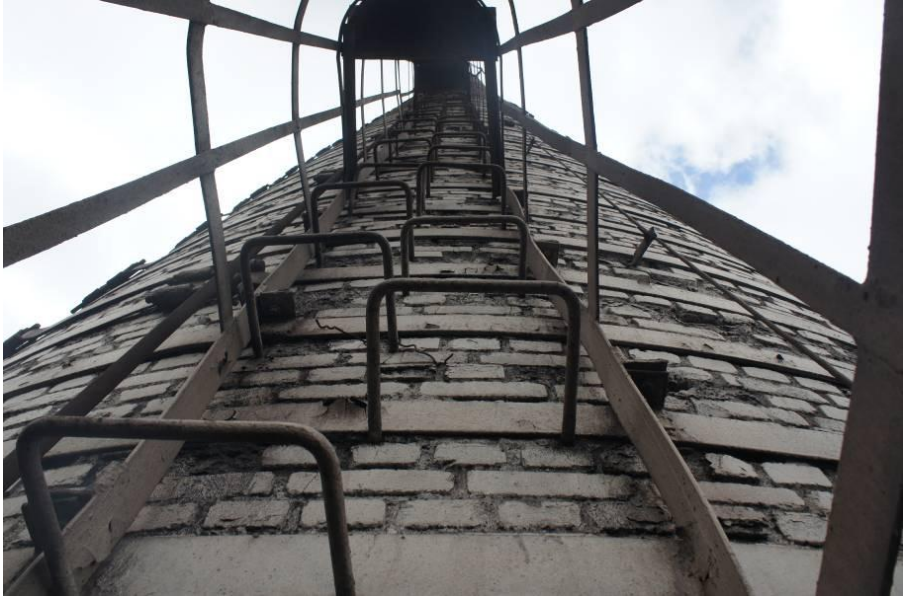
<p data-bbox="1093 1350 1223 1378">Фото 6.12</p>

№ п/п	Возможное место возникновения дефекта (повреждения)	Вид дефекта (повреждения)	Причина возникновения дефекта (повреждения)	Способ устранения дефекта (повреждения)	Категория дефекта (повреждения) по ПБ 03-445-02
12	Гарнитура ствола трубы	Коррозия элементов гарнитуры ствола трубы (фото 6.12)	Воздействие внешней среды	Заменить элемент	«Б» – ограниченно работоспособное состояние при коррозии более 35% толщины элемента
				Очистить от продуктов коррозии, нанести антикоррозионное покрытие	«В» – работоспособное состояние при коррозии менее 35% толщины элемента

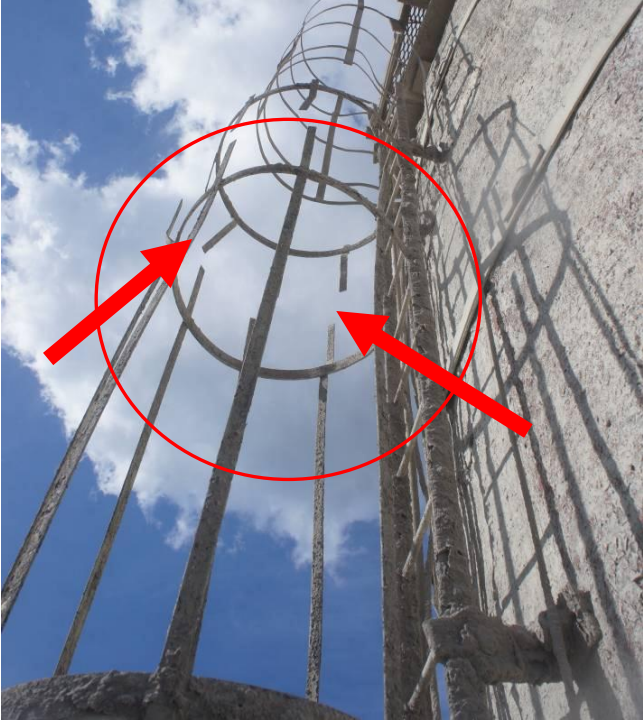
<p data-bbox="1093 1302 1223 1331">Фото 6.18</p>

№ п/п	Возможное место возникновения дефекта (повреждения)	Вид дефекта (повреждения)	Причина возникновения дефекта (повреждения)	Способ устранения дефекта (повреждения)	Категория дефекта (повреждения) по ПБ 03-445-02
18	Гарнитура ствола трубы	Отсутствие элементов ограждения подъемной лестницы (фото 6.18)	Дефект строительно-монтажных работ	Восстановить лестничное ограждение	«В» – работоспособное состояние

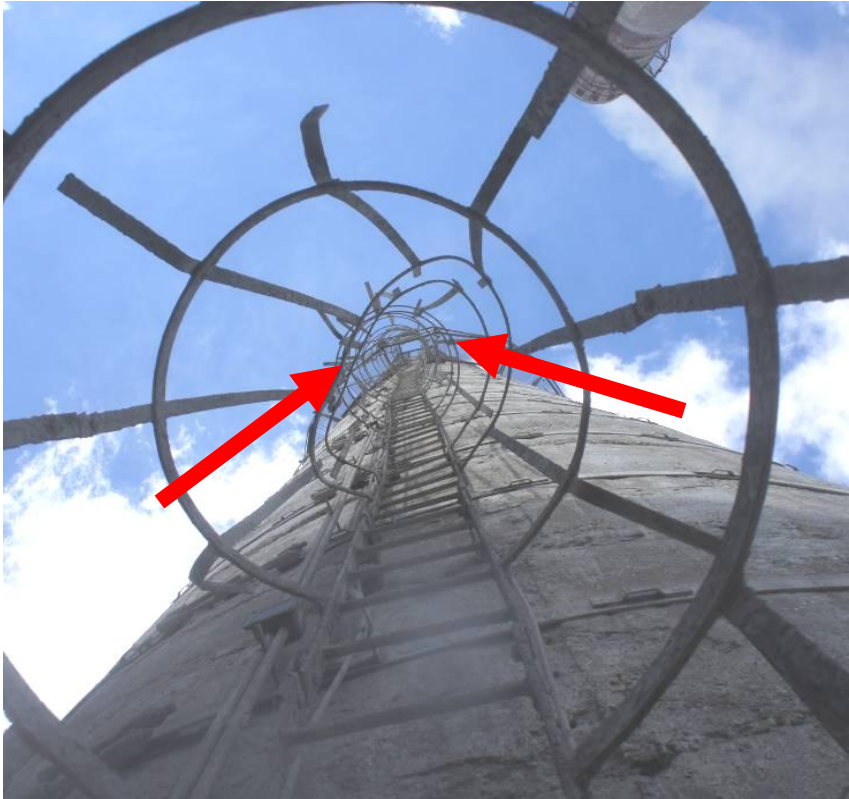
<p data-bbox="1093 1361 1223 1390">Фото 6.19</p>

№ п/п	Возможное место возникновения дефекта (повреждения)	Вид дефекта (повреждения)	Причина возникновения дефекта (повреждения)	Способ устранения дефекта (повреждения)	Категория дефекта (повреждения) по ПБ 03-445-02
19	Гарнитура ствола трубы	Деформации элементов лестничного ограждения (фото 6.19)	Механическое воздействие	Восстановить элементы лестничного ограждения	«В» – работоспособное состояние

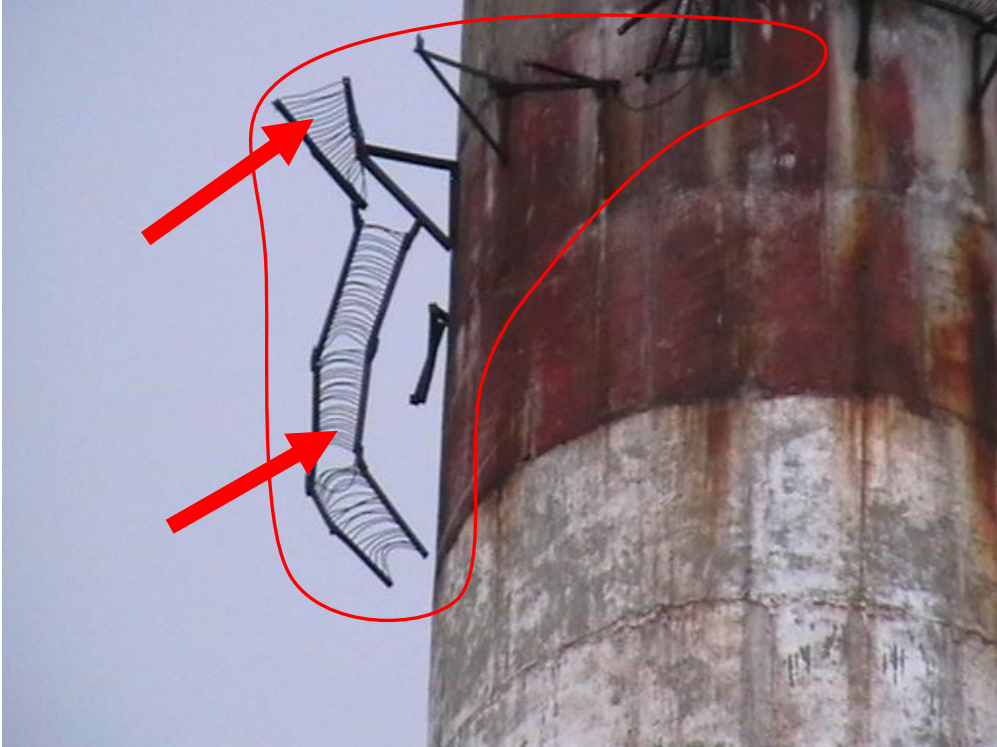
<p data-bbox="1093 1331 1223 1358">Фото 6.24</p>

№ п/п	Возможное место возникновения дефекта (повреждения)	Вид дефекта (повреждения)	Причина возникновения дефекта (повреждения)	Способ устранения дефекта (повреждения)	Категория дефекта (повреждения) по ПБ 03-445-02
23	Гарнитура ствола трубы	Разрушение рабочих (светофорных) площадок (фото 6.24)	Воздействия внешней среды. Недостаточный эксплуатационный контроль	Восстановить конструкции рабочей (светофорной) площадки	«В» – работоспособное состояние
