## О ВОЗМОЖНОСТИ ВОЗОБНОВЛЕНИЯ ЭКСПЛУАТАЦИИ ЗАКОНСЕРВИРОВАННОГО МЕЖЦЕХОВОГО ГАЗОПРОВОДА

*ОАО «Магнитогорский  
ГИПРОМЕЗ», г.Магнитогорск*

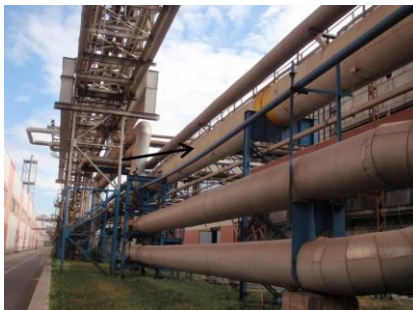
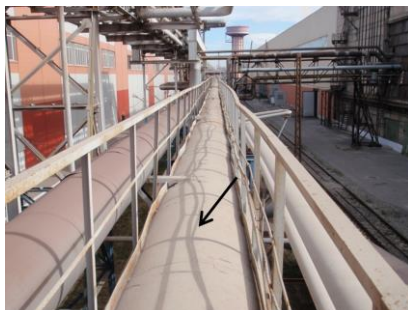
Фото 1

При проведении модернизации в 2014 г. металлургического производства возникла необходимость обеспечения подвода коксового газа к котельной листопрокатного цеха с расчетным давлением в 0,008 МПа. От владельца было получено задание на проведение технического диагностирования межцехового газопровода коксового газа с оценкой соответствия газопровода требованиям промышленной безопасности и определения возможности его дальнейшей эксплуатации. Общий вид межцехового газопровода представлен на фото. 1 и 2.
